Torre Bofilla Bofilla Tower

Mileto & Vegas Arquitectos (Camila Mileto, Fernando Vegas)

Bétera, Valencia, Spagna / Spain

UTE Freyssinet y Blauverd
Construcción de Hábitats, Madrid,
Spagna / Spain

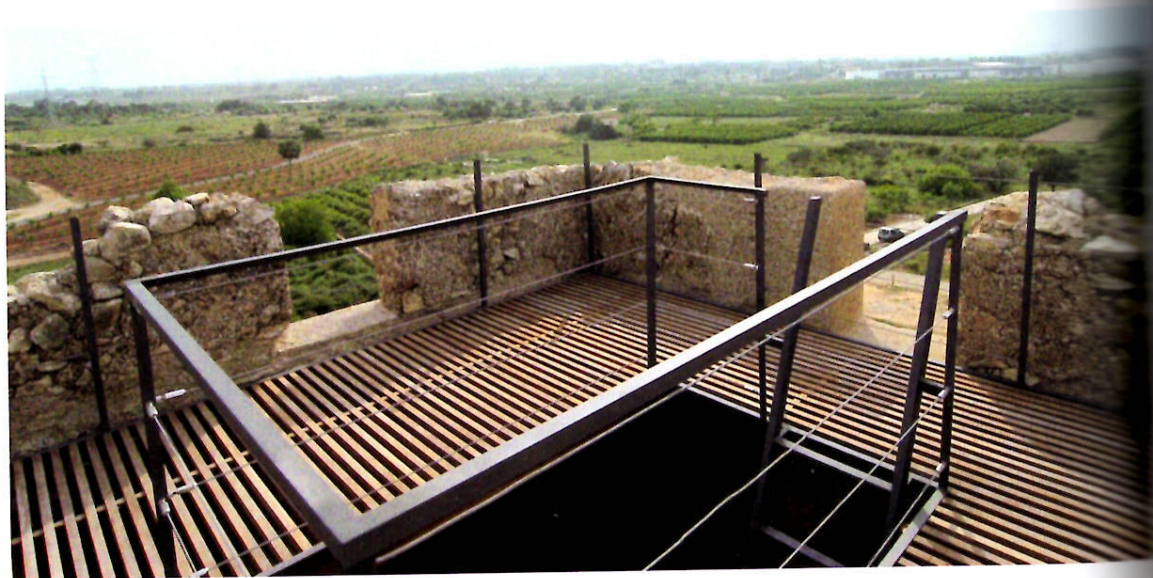
Cammino di ronda posto a tre moduli di altezza dall'ultimo solaio, dopo i lavori di restauro

Parapet walk, three courses above the top floor, post-restoration
The Tower, post-restoration

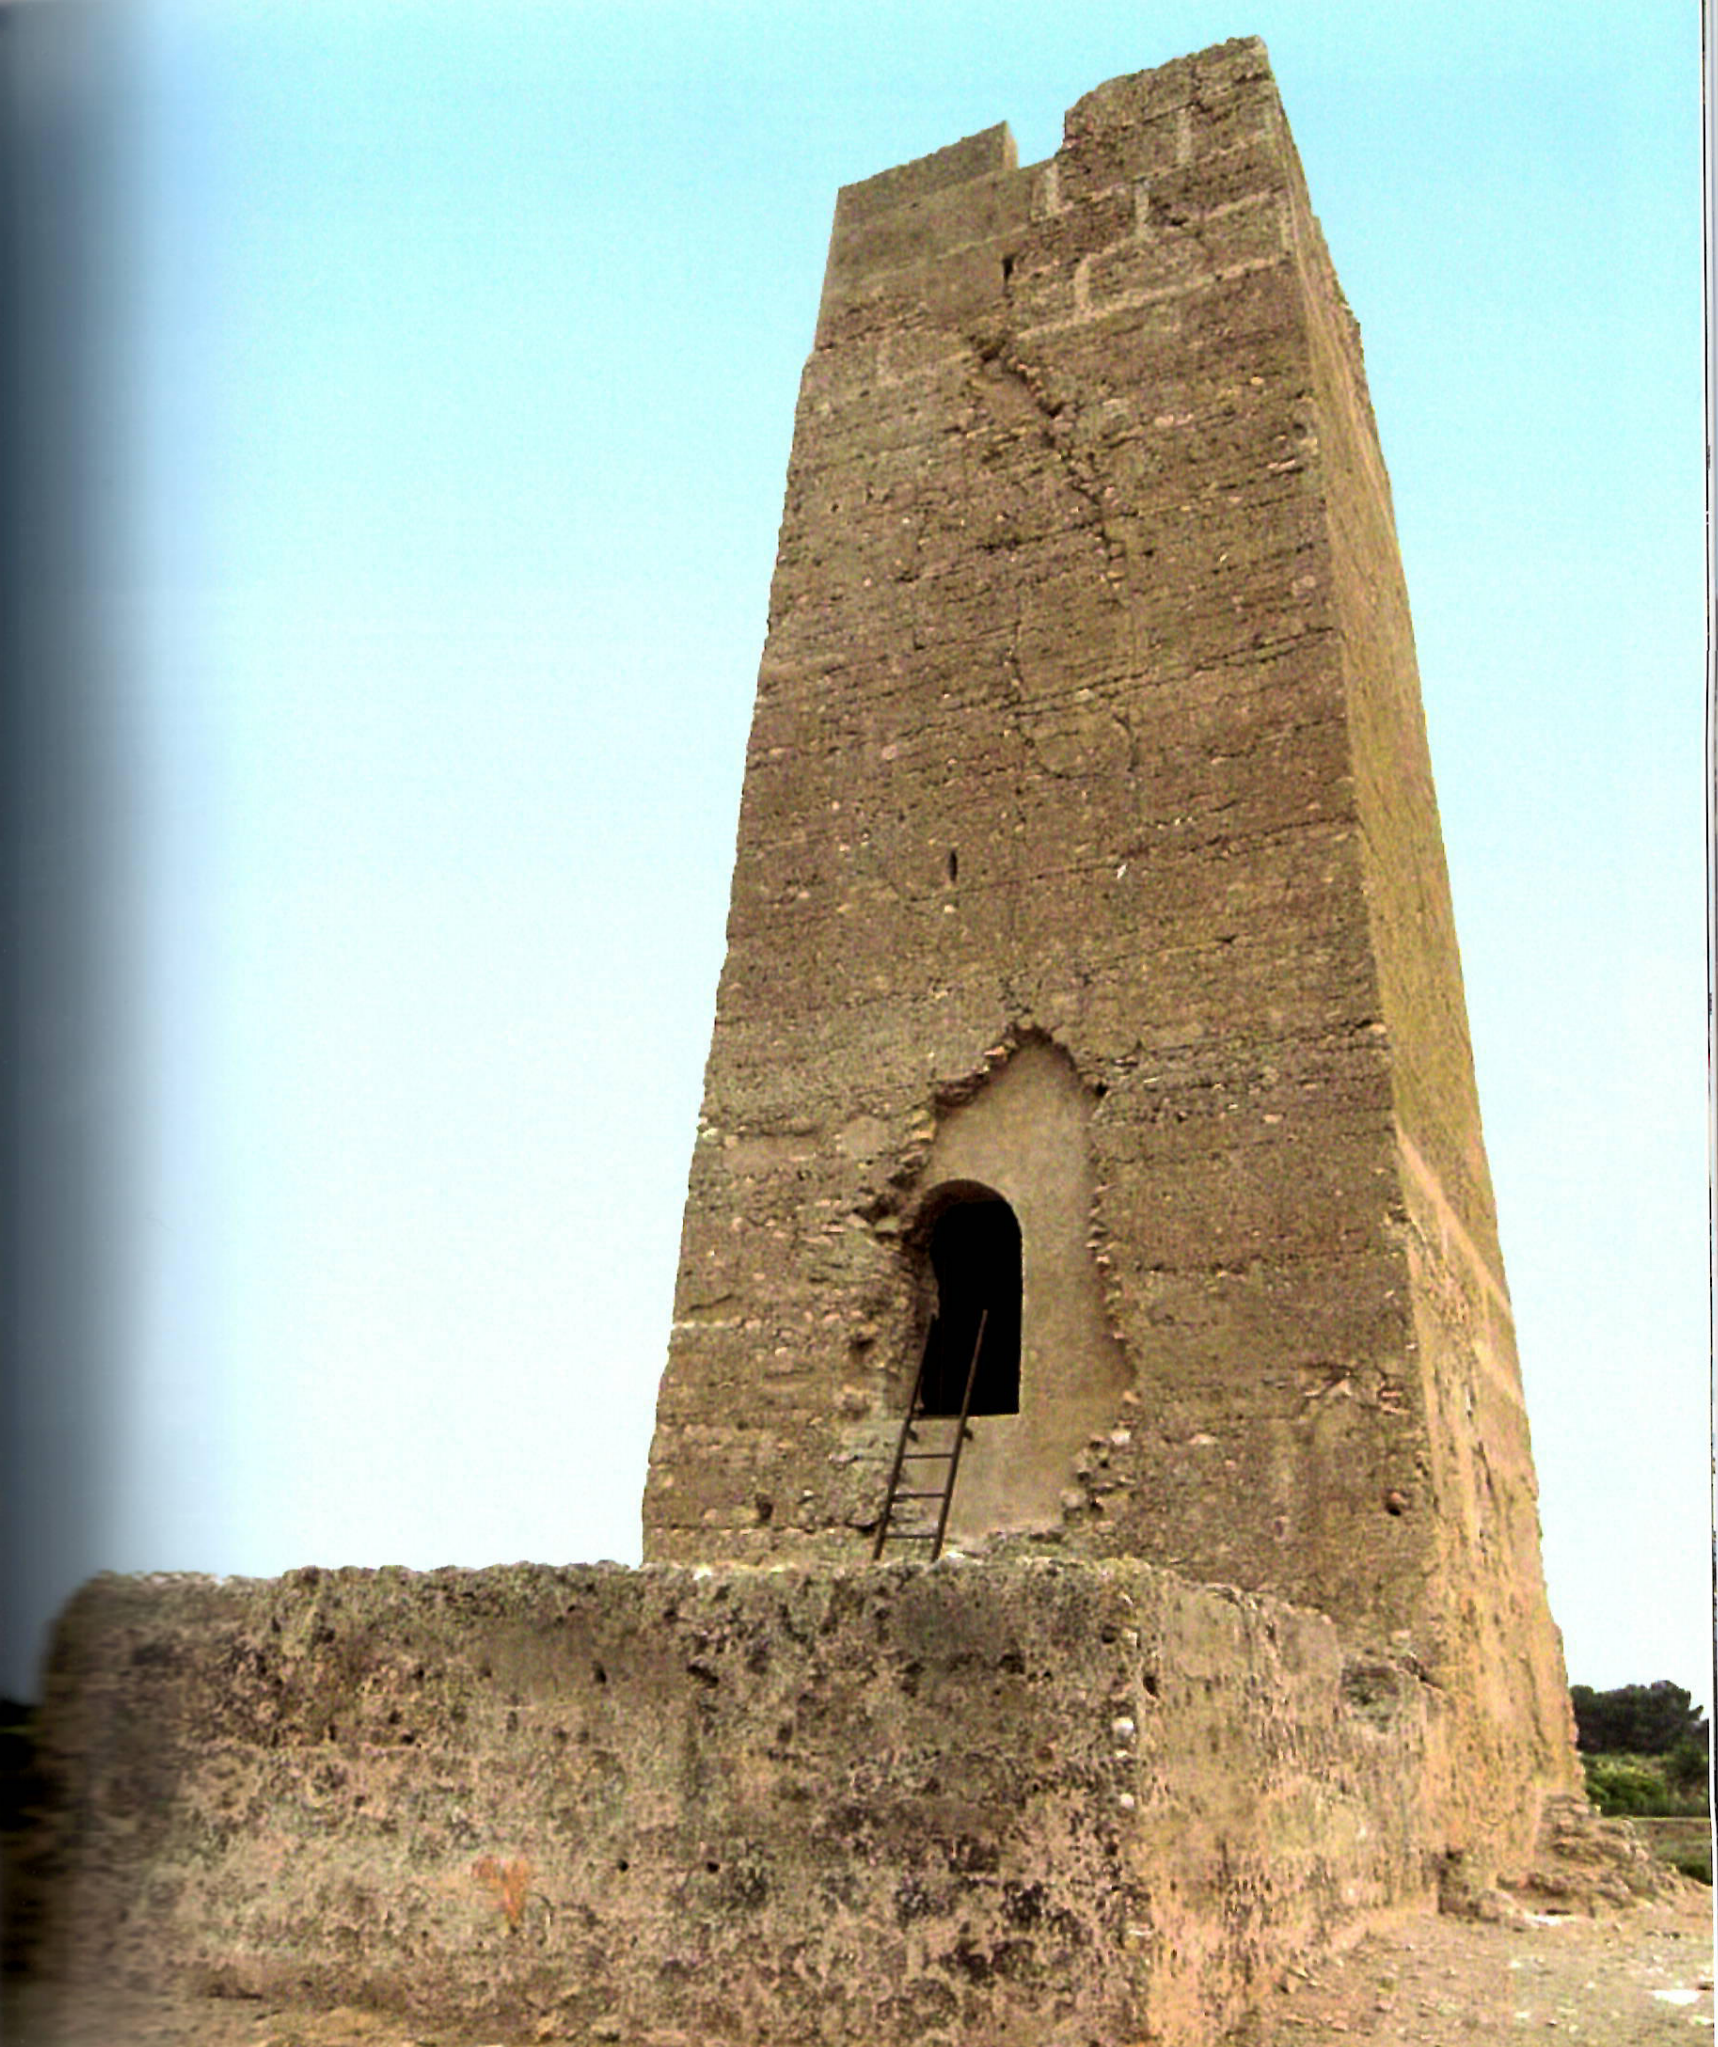
La Torre dopo la conclusione dei lavori di restauro

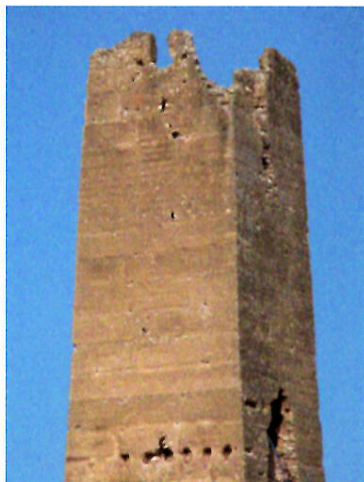
Dettaglio del coronamento dell'angolo nord-est prima dei lavori di restauro
Ricostruzione dell'angolo nord-est e del coronamento scomparso per il recupero del profilo della torre

*Detail of the top part of the tower at the northeast corner, pre-restoration
Reconstruction of the northeast corner and the missing top part of the tower to complete its profile*

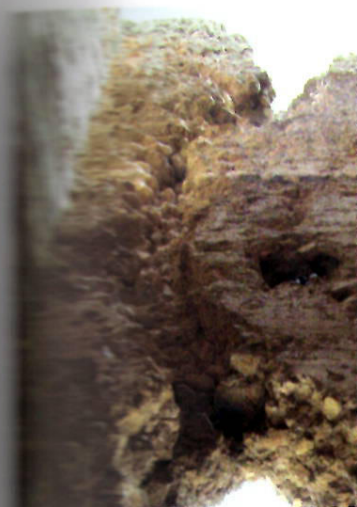
Dettaglio di un'evidente lacuna di *pisé* presente all'interno della tessitura muraria della torre
 Dettaglio dell'integrazione e del risarcimento di una vasta lacuna superficiale presente all'interno della torre

Detail of an evident lacuna in the rammed earth wall structure of the tower
Detail of the integration and compensation of a large superficial lacuna inside the tower

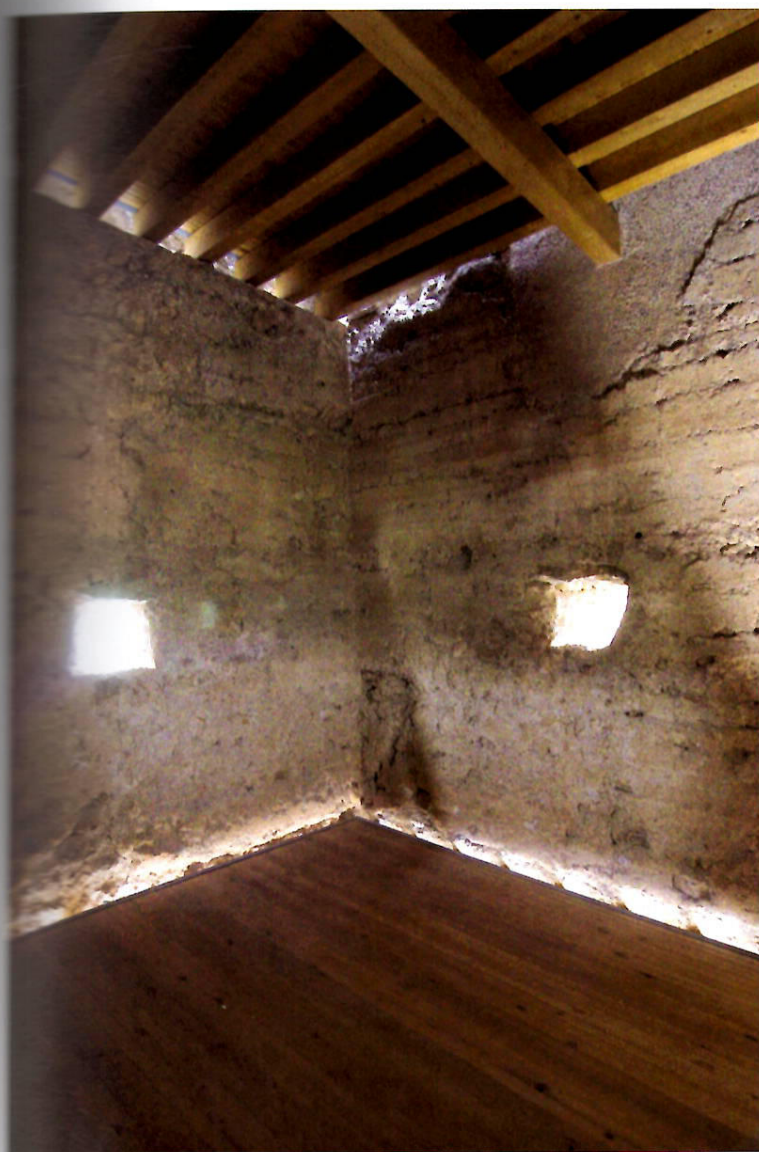
Uno dei nuovi solai in legno lamellare posto arretrato rispetto al filo interno della muratura le cui travi sono inserite nelle antiche sedi senza intervenire sulla struttura
 Scala a pioli in metallo posta in opera rispettando le tracce indicanti la posizione e l'inclinazione originale

One of the new structures in lamellar wood set back with respect to the internal surface of the wall, where the joists were inserted into the existing slots without modifying the structure
Metal ladder installed in accordance with the traces indicating the original position and pitch

The new added floor structures in the tower function as braces, tie the opposite faces together and make it possible to conduct proper maintenance inside the tower. The new floors have wooden beams and rectangular joists fitted into existing slots without modifying the rammed earth structure and are covered with interlocking planks finished with a metallic edge profile set back with respect to the internal surface of the wall. The wooden elements are made of lamellar wood with veining used vertically to confer the concept of simplicity and naturalness.
