La restauración de la Torreta del Castillo de Jérica (Castellón, España)

Camilla Mileto^a, Fernando Vegas^b

Abstract

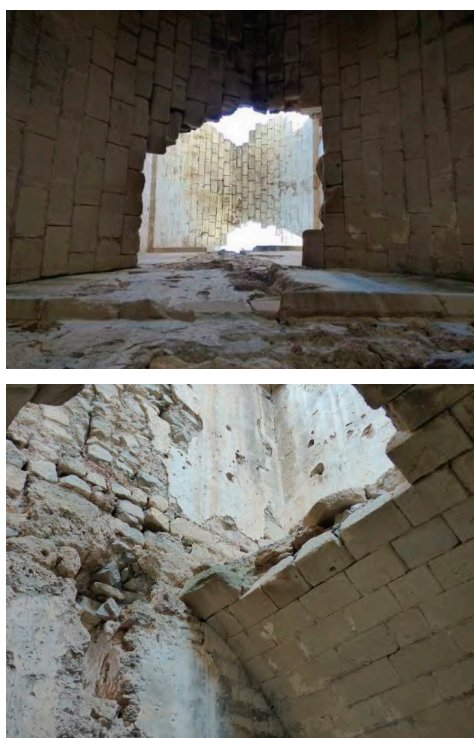
Las bóvedas interiores presentaban oquedades de diverso tamaño (Fig. 4). Así, en la bóveda inferior había tenido lugar la caída de sillares junto al muro sur y en la bóveda superior, de modo que las oquedades se localizaban junto a los muros norte y sur. El apoyo de las bóvedas en los muros este y oeste no presentaba problemas y la pérdida de material de la bóveda superior podía ser debida a la propia desaparición de la coronación. Por otra parte, y sobre todo en el remate de los muros y sobre la bóveda superior, se observaba la presencia

Fig. 4- Vista general y de detalle de las bóvedas interiores de la Torre del Homenaje (Vegas & Mileto, 2018)

En las bóvedas interiores, se cosieron los sillares entre ellos en los bordes del derrumbe,

consolidando así la estructura y respetando a la vez la imagen de la ruina. En la bóveda superior, la necesidad de cerrar el espacio interior para evitar la continua entrada de agua pluvial llevó a ejecutar la reintegración de la misma con una fábrica de sillería calada, ligeramente retranqueada respecto a la fábrica existente para mantener la distinguibilidad de la intervención.

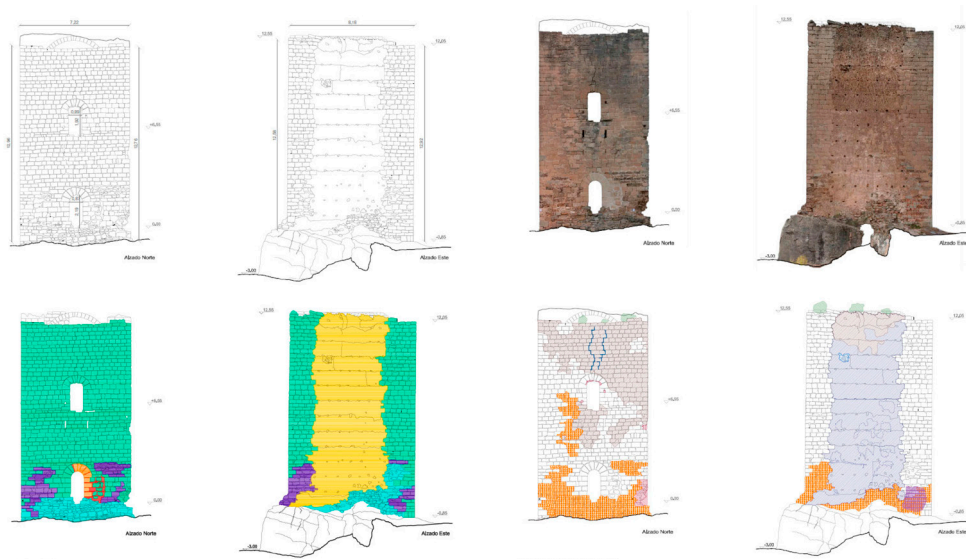
Fig. 5- Ejemplo de estudios previos realizados: levantamiento métrico, fotoplanos, estudio de materiales, técnicas constructivas y lesiones materiales y estructurales (Vegas & Mileto, 2018)

Tres eran los daños más destacados reconocibles en la Torre de Jérica: las grietas de la esquina suroeste y alzado sur, los daños en la coronación del edificio y las oquedades en las bóvedas.

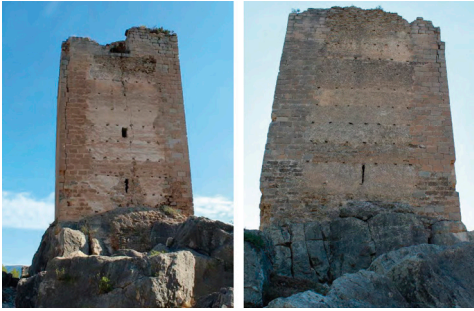
La esquina suroeste poseía prácticamente en toda su altura una grieta en la fábrica de sillería (Fig. 6), que separaba las hojas exteriores de la fábrica de los alzados sur y oeste, que de este modo perdían su traba. Sin embargo, esta grieta visible desde el exterior no tenía reflejo en el espacio interior lo que, junto a las conclusiones del estudio estructural, llevaba a pensar que pudiera tratarse de un fallo de construcción en la traba de la esquina que el paso de los siglos había agravado y/o puesto de manifiesto. Los frentes de los muros en el interior de la torre son fábricas continuas de tapia (excepto en la base del muro norte y la coronación del sur), lo que permite plantear la hipótesis de que los refuerzos de sillería de las esquinas constituían únicamente la hoja exterior de la solución. Así, era factible que el fallo en el exterior no hubiera llegado a afectar a la sección completa y que esta grieta no supusiera un riesgo estructural para el conjunto. También, en el paño de tapia del frente sur se reconocía la presencia de grietas tanto en el exterior como en el interior. A pesar de reconocerse las lesiones en ambas caras del muro, tampoco se consideraba un daño grave para la estabilidad del conjunto. Su origen se encontraba probablemente en el momento

Fig. 6- Fachadas sur y oeste de la Torre del Homenaje (Vegas & Mileto, 2018)

de desaparición de parte de la coronación de la edificación, más acusado en esta zona, que arrastró consigo parte de las bóvedas que cerraban el espacio. Este desmoronamiento, además de afectar directamente a la construcción en forma de grietas, había permitido la entrada de agua directa a superficies no preparadas para ello, que se habían erosionado permitiendo la llegada del

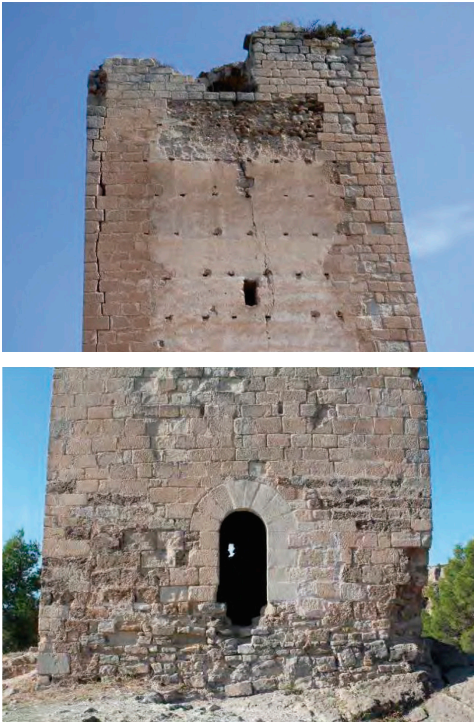
Fig. 7- Detalle de la erosión de la coronación y la tapia en la fachada sur y la erosión de la sillería en la base de la fachada norte (Vegas & Mileto, 2018)

agua al interior de la masa del muro. La pérdida de la coronación está documentada históricamente como acaecida durante las guerras carlistas del siglo XIX. Cabe suponer que esa misma acción fuera la causante de las grandes oquedades actuales en la bóveda superior, e incluso en la inferior. Así, es muy probable que los muros norte y sur arrastraran en su caída las secciones anexas de la bóveda de la cubierta. Además de estas afecciones de carácter más estructural, se reconocían otra serie de daños y lesiones en los distintos frentes del edificio, tanto en el interior como en el exterior. En distintos puntos de las esquinas de sillería, como la base y la zona media de la esquina noroeste, o la base de la esquina suroeste, se registraba la pérdida de sillares (Fig. 7).

La erosión y/o falta de mortero de junta era visible tanto en la base de mampostería como en la fábrica de sillería, y se relacionaba probablemente con la caída de piezas. La fábrica de sillería presentaba diverso grado de erosión. En cuanto a los paramentos de tapia, en general el revestimiento de las hiladas superiores está en peor estado que el de las hiladas inferiores, con su máximo reflejo en el caso de la fachada sur, donde la masa interior queda expuesta casi por completo (Fig. 7). Esta diferencia de estado de conservación puede deberse al empleo de materiales diferentes durante la construcción de esta porción de la torre o a la mayor exposición a los elementos de la parte alta de la torre. El espacio interior de planta baja presentaba una cantidad importante de grafitis vandálicos que no solo dañaban la estética del conjunto, sino también el material sobre el que se dibujaban. La humedad reconocida puntualmente en las bóvedas y algunos paños de fachada no provenía del terreno, dado que el edificio se asienta sobre una base rocosa que no permite esta ascensión del agua, sino de la lluvia.

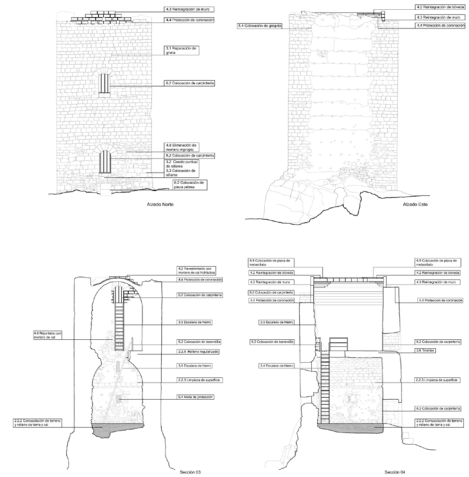
Fig. 8- Planos de proyecto de la torre con la integración de la bóveda superior y la inserción de las comunicaciones verticales interiores (Vegas & Mileto, 2018)

La reintegración de esta bóveda con sillares de piedra caliza y moldeados de vidrio pretendió mantener al máximo la penetración cenital de la luz natural a través de las rendijas de los sillares faltantes, como si de una ruina se tratara (Fig. 9). Los sillares se cosieron con varillas de fibra de vidrio para mayor seguridad de la solución estructural. Por último, se garantizó la impermeabilidad de la cubierta con la ejecución de una capa de hormigón de cal hidráulica. El acceso a la torre se realiza a través del vano en planta baja de la fachada norte, que queda un metro por encima de la cota del terreno frente al mismo, por lo que se colocaron unas grandes piedras naturales para salvar el desnivel sin crear un impacto en la fachada principal de la torre con nuevos escalones. La comunicación vertical interior se realizó mediante escaleras metálicas, ejecutadas con un mínimo anclaje.

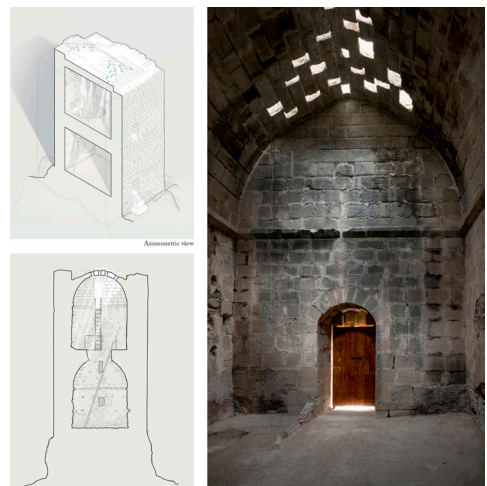
Fig. 9- En interior de la torre tras la restauración con la entrada de luz cenital por la bóveda superior reintegrada con sillares de piedra y de vidrio (Vegas & Mileto, 2020)

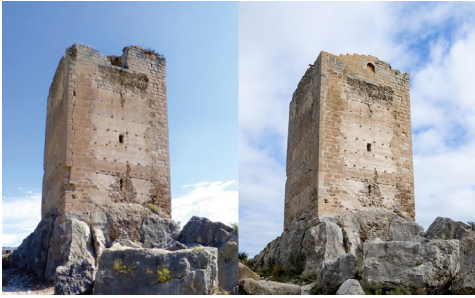
Fig. 10- La fachada meridional de la torre antes y después de la restauración (Vegas & Mileto, 2020)

Se acometió la limpieza y consolidación de las fábricas y los pavimentos existentes; la reintegración de las fábricas de sillares en los puntos necesarios estructuralmente en un plano ligeramente rehundido para la correcta lectura del perímetro de la laguna; la creación de pavimentos de reintegración con cal hidráulica; el rejuntado selectivo de las fábricas y el cosido de grietas con varillas de fibra de vidrio. En las fachadas sur y norte se construyó una hoja interior de sillería sobre la actual coronación para completar el frente abierto de la bóveda superior a fin de cerrar el espacio interior y evitar la entrada de agua y aves. Este nuevo muro, ejecutado con sillares de piedra caliza similar a la original pero trabajada con otras herramientas, se adaptó a la forma del frente a cubrir de una forma orgánica sin forzar la formación de un nivel de coronación acabado. Se construyó únicamente la hoja interior a fin de minimizar la afección visual de la intervención, que quedó a la vez integrada y distinguible en el contexto de la torre.

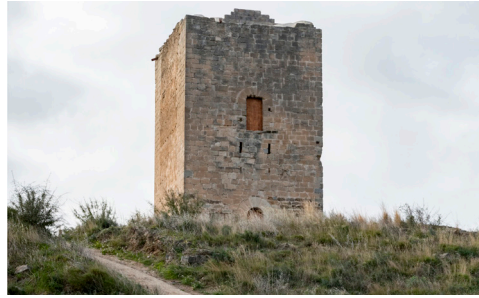
Fig. 11- La fachada principal de la torre tras de la restauración (Vegas y Mileto, 2020)
