PROCESOS PATOLÓGICOS EN MUROS DE ADOBE. PANORAMA GENERAL DE LOS MECANISMOS DE DEGRADACIÓN DEL ADOBE EN LA ARQUITECTURA TRADICIONAL ESPAÑOLA

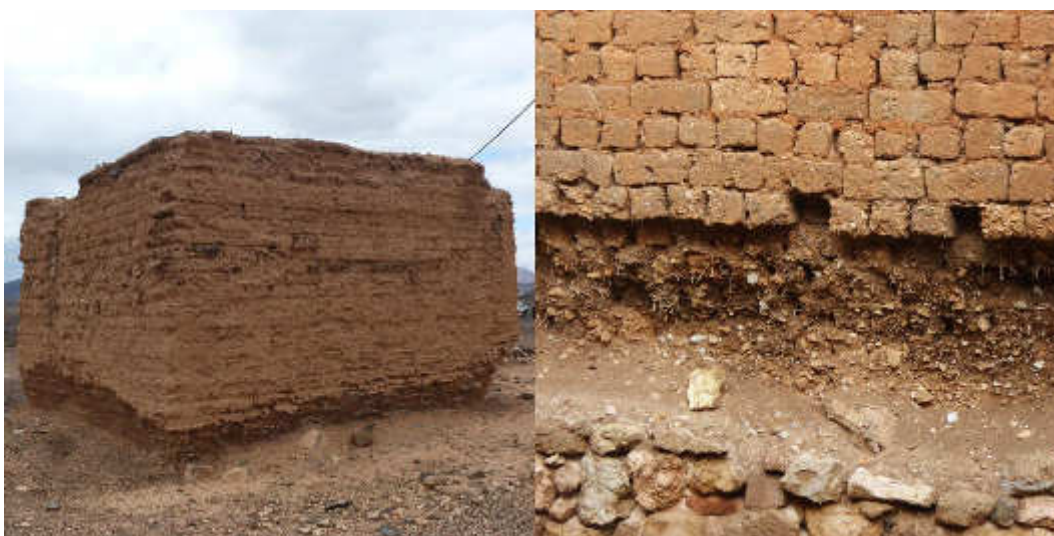
Figura 1. Pérdida de sección en el arranque de un muro de adobe por ascensión de humedad capilar: 1a. Muro de adobe carente de zócalo en Fuerteventura, Las Palmas. 1b. Muro de adobe con zócalo de mampostería en Poza de la Sal, Burgos. Fuente: Fernando Vegas y Camilla Mileto.

Independientemente de la aparición de enmohecimientos o criptoflorescencias, la simple saturación de la base del muro produce el reblandecimiento de la masa de tierra, que se debilita y recupera temporalmente su estado plástico original (AA. VV. 2006). De no intervenir para evitar el aporte de agua por capilaridad, la erosión superficial generada por este humedecimiento se va acumulando, reduciendo la sección del muro en su base y pudiendo producir su derrumbamiento (Figura 1a).

Para impedir la ascensión al muro del agua presente en el terreno, es frecuente la interposición de un zócalo de otro material, como ladrillo o mampostería. En la mayor parte de los casos, esta barrera artificial es capaz de prevenir la aparición de lesiones importantes, mejorando notablemente la resistencia de los muros de adobe frente a la humedad capilar. Sin embargo, en ocasiones el zócalo resulta insuficiente y la humedad del terreno alcanza el arranque del muro de tierra provocando un tipo de lesión muy característica consistente en el desprendimiento de una nítida franja horizontal (Figura 1b).

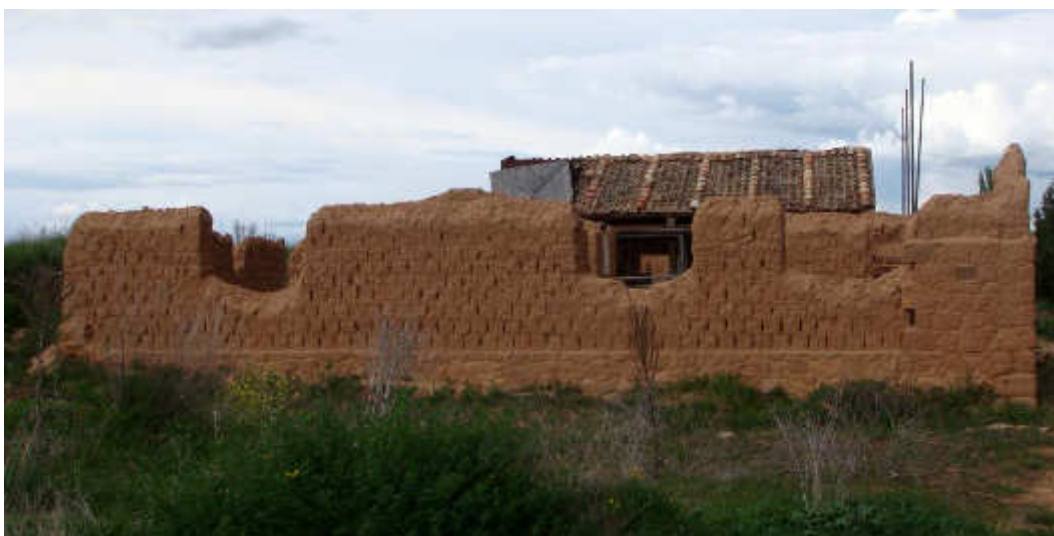
Figura 2. Lavado de la coronación de un muro de adobe en Navapalos, Soria. Fuente: Fernando Vegas y Camilla Mileto.

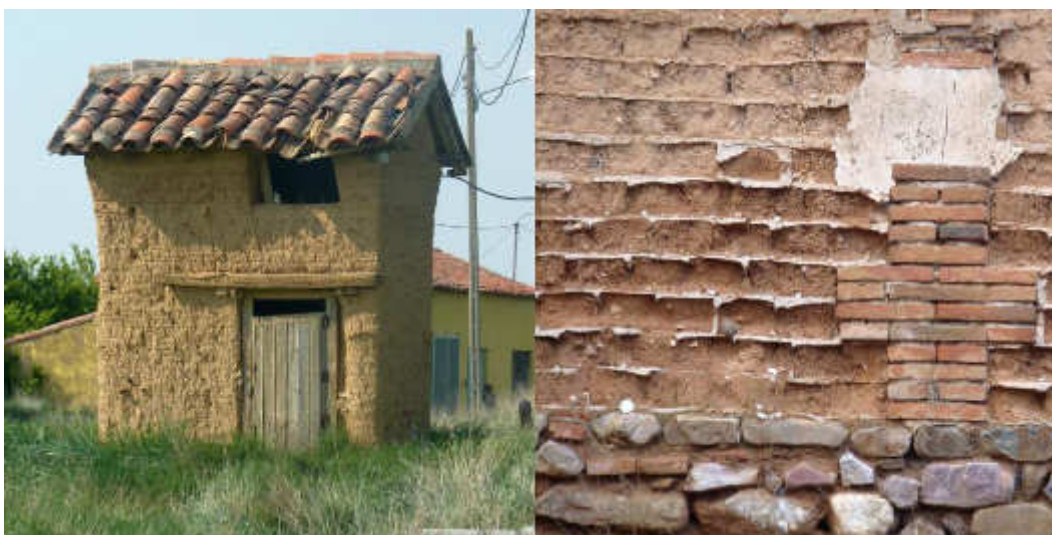
Una vez alcanzada la superficie de la fábrica, el aspecto de la erosión y su velocidad de incidencia dependerán de las características del muro y de la composición de adobe y material de agarre. Cuando ambos elementos están compuestos por tierra simple y de una composición similar, el lavado de la superficie es homogéneo y produce una dilución de las juntas entre las piezas, regularizando el aspecto del muro y dificultando la percepción de su aparejo (Figura 3a). Sin embargo, también resulta habitual encontrar muros de adobe en los que las piezas o el mortero que las fija han sido suplementados con materiales conglomerantes como la cal o el yeso. El fraguado incrementa la cohesión del material suplementado, que en estos casos se degrada con mayor lentitud y termina por quedar en un plano adelantado con respecto a los elementos sin suplementar (Figura 3b).

Figura 3. Erosión superficial de los muros de adobe: 3a. Edificio de adobe con erosión homogénea concentrada en las esquinas. Villada, Palencia. 3b. Erosión de un muro de adobe tomado con mortero de cal en Fuentes de Jiloca, Zaragoza. Fuente: Fernando Vegas y Camilla Mileto.

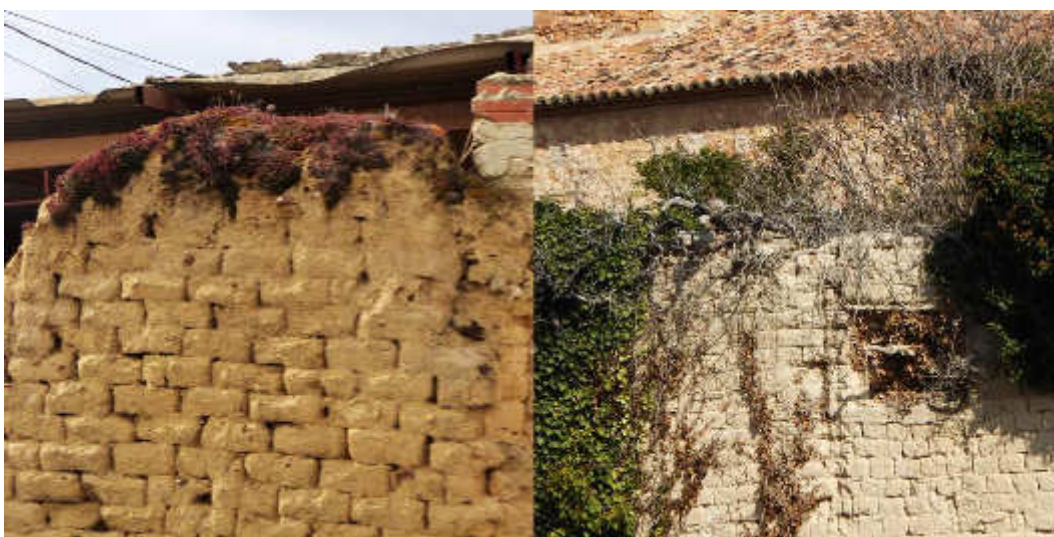
Figura 4. Desarrollo de vegetación en el entorno de un muro de adobe: 3a. Desarrollo de musgos en la coronación de un muro de adobe en Lagunilla de la Vega, Palencia. 3b. Desarrollo de vegetales superiores sobre un muro de adobe y crecimiento de árboles contra él. Godojos, Zaragoza. Fuente: Fernando Vegas y Camilla Mileto.

El desarrollo de esta vegetación, que puede variar desde musgos hasta vegetales superiores (Figura 4), es más probable en muros con un alto contenido de humedad. Por esta razón, las bases de muro con problemas de agua capilar, o en las que la presencia de mohos y líquenes incrementa la retención de la humedad, son zonas especialmente sensibles al desarrollo de vegetación. Al crecer, esta vegetación desarrolla un entramado de raíces que se extiende por la masa del muro, fisurándolo y disgregándolo hasta poner en riesgo su integridad.

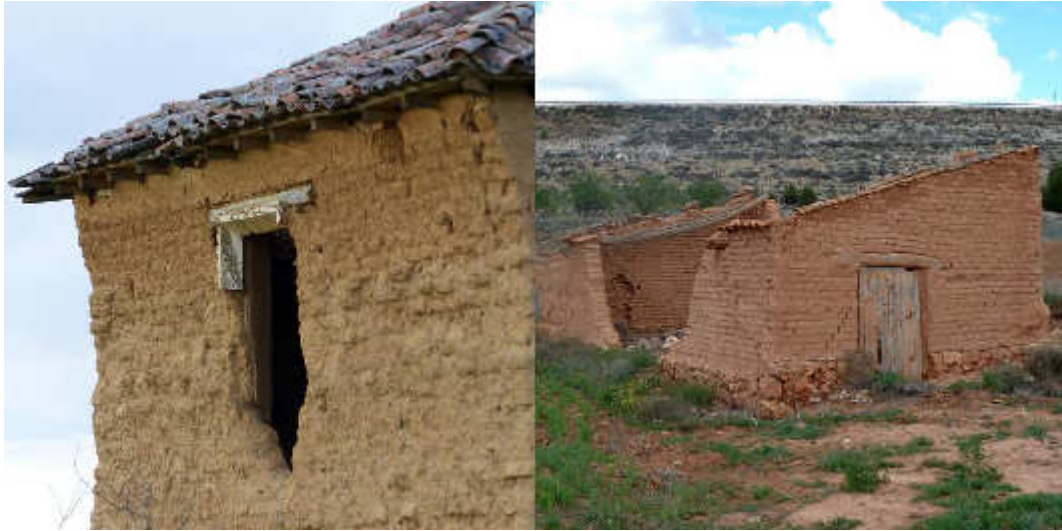
Con frecuencia, los primeros elementos que desaparecen cuando un edificio queda abandonado son sus carpinterías. Se trata de elementos fáciles de recuperar y que muchas veces acaban reutilizándose o siendo arrancados para su empleo como combustible. La desaparición de las carpinterías permite el acceso de aves al interior de la construcción, desembocando en el abanico de lesiones descritas anteriormente, y propicia el desarrollo de actividades vandálicas que conducirán a nuevos daños en el mismo. Independientemente del posible acceso de agentes patológicos al interior del edificio, la pérdida de las carpinterías suele dejar desprotegido el alféizar de las ventanas, que queda expuesto a la acción de la lluvia y puede desarrollar degradaciones similares a las observadas en la coronación (Figura 5a).

Figura 5. Lesiones derivadas de un inadecuado mantenimiento: 5a. Erosión de un muro de adobe en una construcción que ha perdido las carpinterías. Grajal de Campos, León. 5b. Pérdida de la cubierta y ruina de un edificio de adobe en Pozuel de Ariza, Zaragoza. Fuente: Fernando Vegas y Camilla Mileto.

En la arquitectura de tierra, la disposición de un zócalo de piedra o ladrillo y de una cubierta con alero resulta fundamental para garantizar la durabilidad de los muros. Sin embargo, mientras que los zócalos acostumbran a ser piezas muy durables, las cubiertas son uno de los elementos constructivos más sensibles a la falta de mantenimiento. Una simple teja rota o perdida puede permitir la entrada del agua sobre el viguerío del tejado y, de no repararse, acabará desembocando en la pudrición de una viga o rollizo y en la pérdida parcial o total de la cubierta. Cuando esto ocurre, se desencadena la degradación acelerada de los demás elementos constructivos del edificio, que quedan expuestos a la intemperie (Figura 5b).

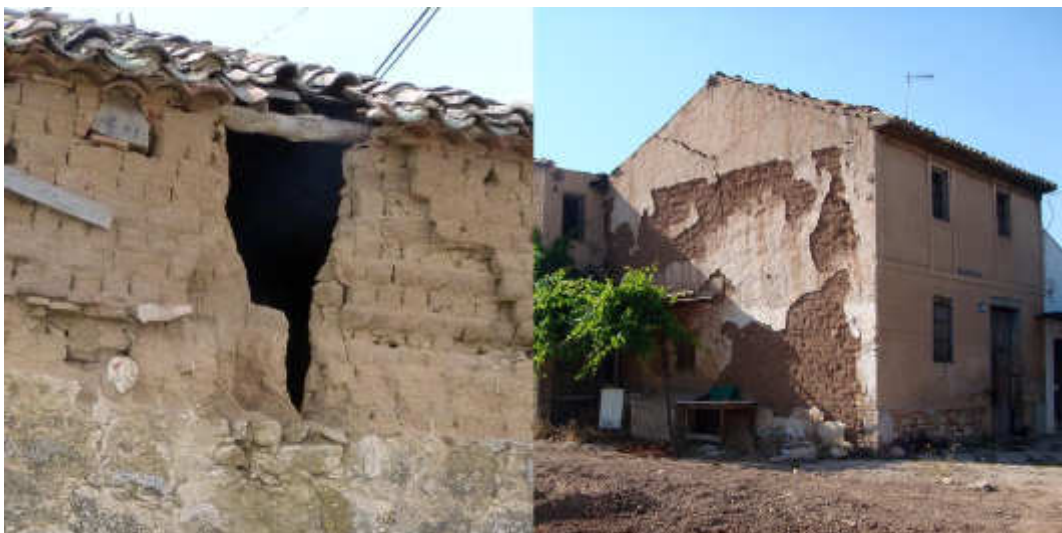
Figura 6. Lesiones derivadas de un inadecuado mantenimiento: 6a. Erosión de un muro de adobe debido la caída puntual de un alero en Muñana, Ávila. Fuente: Javier Gómez. 6b. Pérdida del revestimiento en una vivienda de adobe en Valencia. Fuente: Fernando Vegas y Camilla Mileto.

bajo una zona que ha perdido el alero, siendo lavados por la lluvia hasta desaparecer, ponen en evidencia la importancia de la cubierta para la durabilidad de este tipo de arquitectura (Figura 6a).

Pese a no tener una incidencia tan grande sobre la pervivencia global de la edificación, la pérdida por falta de mantenimiento de otros elementos, como los revestimientos, también contribuye a acelerar la degradación de las zonas de muro que quedan al descubierto y comienzan a ser lavadas por el agua de lluvia y erosionadas por el viento (Figura 6b).

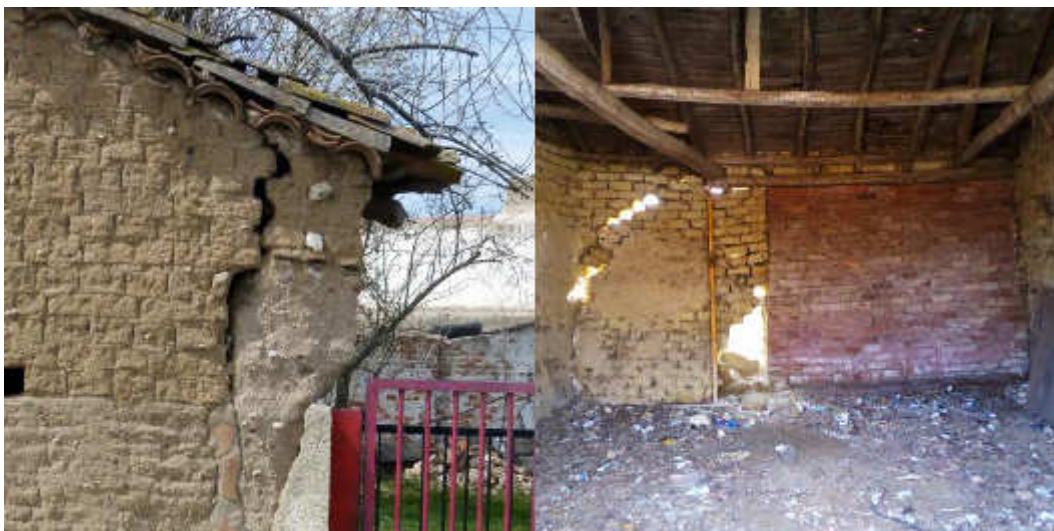
De acuerdo con el origen del fallo en el esquema estructural del edificio, este tipo de lesiones se ha clasificado dependiendo de si el mecanismo de degradación ha sido debido a un error en la propia concepción del edificio (Figura 7a), o si por el contrario es consecuencia de modificaciones realizadas posteriormente en la estructura (Figura 7b).

Figura 7. Mecanismos de fallo estructural en construcciones de adobe: 7a. Giro de una fachada por empuje de la cubierta. Santiago de la Puebla, Salamanca. Fuente: Javier Gómez. 7b. Fallo estructural por apertura de un hueco en Lagunilla de la Vega, Palencia. Fuente: Fernando Vegas y Camilla Mileto.
