LA INTERVENCIÓN EN LAS TORRES DE SERRANOS: EL PROYECTO Y LA OBRA

Francisco Cervera Arias
Camilla Mileto

EL PROYECTO

LA REALIZACIÓN DE LA OBRA

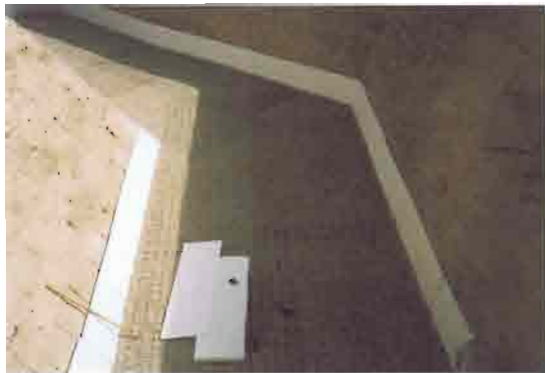
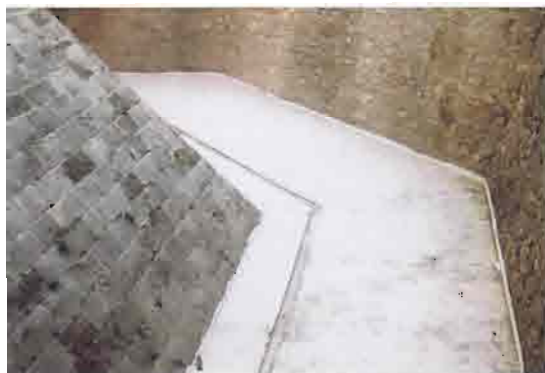
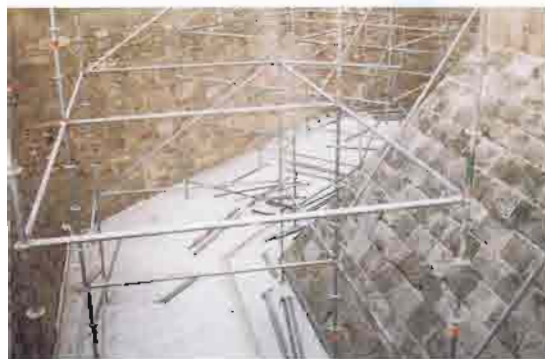
2. Capa de grava sobre la que se asentó la losa

3. Losa de hormigón para regularizar la superficie del foso

4. El montaje del andamio

En los trabajos de Mantenimiento, Limpieza y Conservación de las Torres de Serranos se ha empleado un andamio tubular desmontable. Se trata de un sistema modular de tres componentes (verticales, horizontales y diagonales), cuyo material fundamental es acero galvanizado en caliente. El andamio se asentó sobre una losa colocada en el foso para regularizar la superficie de apoyo (fotos de 2 a 4).

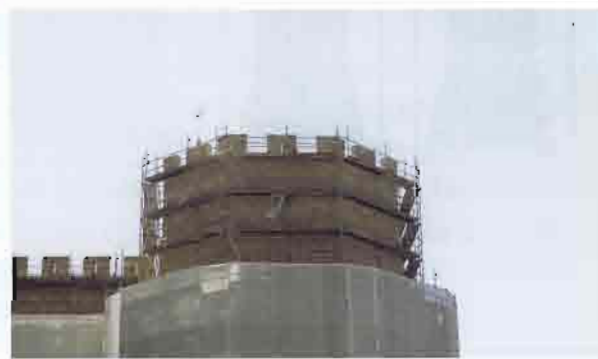
7. Retirada parcial de la lona para comprobar los resultados del trabajo

Durante los trabajos de limpieza se realizaron retiradas parciales de la lona que permitieran ver los resultados que se estaban obteniendo (foto 7).

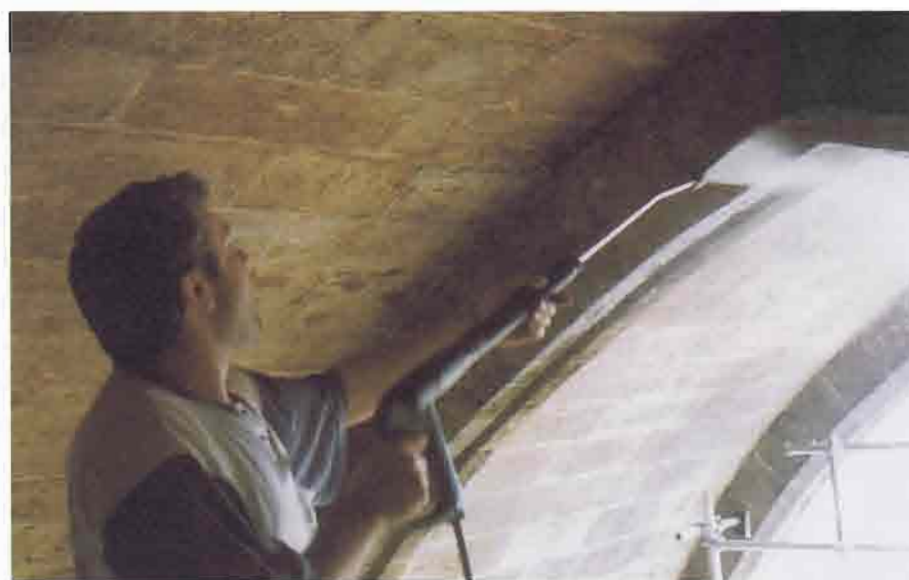
En el resto de paramentos, los sistemas de limpieza en húmedo o aclarados se realizaron con agua tomada de la red general previa descalcificación. La colocación de un descalcificador (foto 8) en la red de suministro de los aparatos de limpieza vino motivado por la gran concentración de cal en el agua de Valencia, la cual podía haber quedado depositada en superficie tras los aclarados que conllevan los sistemas de limpieza (foto 9).

9. Limpieza con agua a baja presión

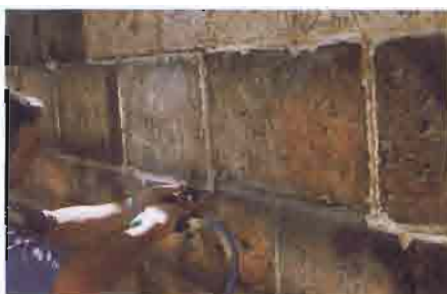
10. Herramienta mecánica para el repicado de las juntas

El repicado, tras la realización de algunas pruebas con métodos manuales y mecánicos, se realizó con un sistema mecánico. El sistema mecánico al que se hace referencia consistió en un pequeño martillo compresor al que se le aplicó un puntero, con unos topes laterales que evitaban un exceso de profundidad en el repicado y limitaban la profundidad. Además, se ajustó la presión de trabajo a un máximo de $2,5 \text{ kg/cm}^2$. Mediante esta herramienta el repicado podía controlarse y medirse de manera mucho más precisa respecto a un repicado manual (foto 10).

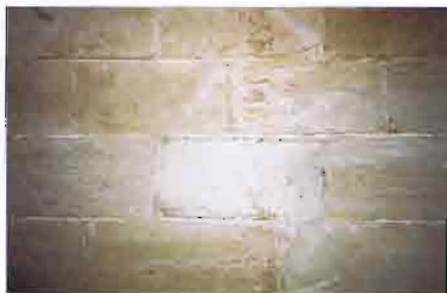
11. La junta se picó sólo hasta una profundidad limitada

Por otra parte, otro de los parámetros a tener en cuenta en el repicado de las juntas fue la profundidad. Tras varias visitas de obra la asistencia técnica, con el apoyo y la supervisión de los técnicos municipales y de Consellería, estimó como válido el criterio de repicar las juntas en una profundidad de 1 a 2 veces el ancho de la misma (foto 11). Se dio el caso de juntas muy deficientes en las que este criterio quedaba obsoleto, por lo que se procedió a la completa eliminación de la junta hasta la profundidad en que apareció el original mortero de cal.

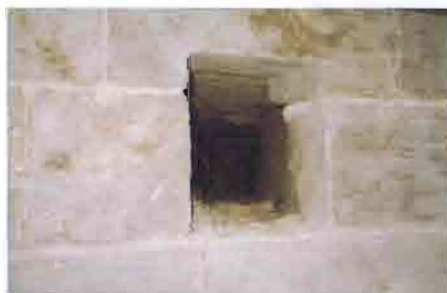
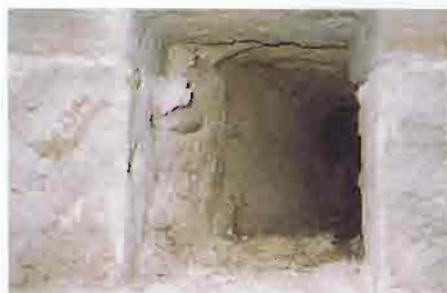
12 . Mechinal en el paramento exterior de la torre

13. Mechinal en la torre de Levante

Como hecho curioso, se debe señalar que durante el repicado de las juntas aparecieron unos sillares que “escondían” los mechinales (foto 12 y 13) en los que entraban las vigas traviesas del andamio de madera que se empleó en la construcción del adarve de las Torres de Serranos.

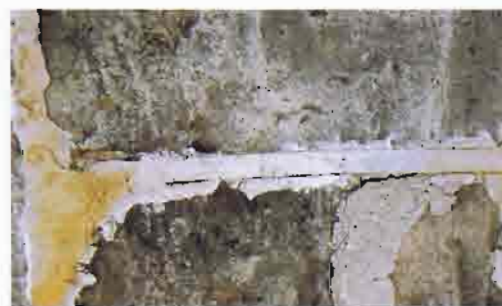
Durante la ejecución de las obras se descubrió lo que muy probablemente fue el acabado de las juntas originales: enrasada, bruñida y con cortes longitudinales (foto 17). Es destacable el hecho de que encontramos también que, para remarcarlas visualmente, se había pintado el eje de las juntas con negro, dándose el caso de que algunas de estas líneas no seguían su trazado, sino que estaban realizadas por encima del sillar; algo motivado, sin duda, por una rigidez meticulosa en el trazado de la malla que conformaba el rejuntado.

17. Restos de junta original

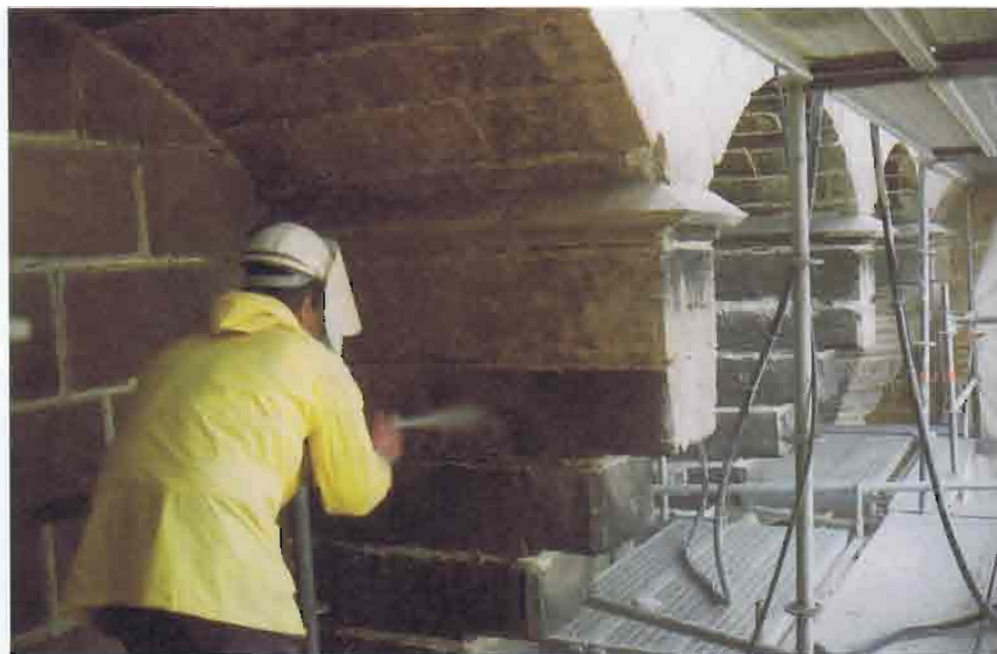
Este método se empleó en todas las zonas que presentaban costra negra (foto 22) o un nivel de suciedad que no permitía obtener un buen resultado con una limpieza con agua a presión. En concreto, se utilizó en todos los paramentos exteriores desde el nivel del adarve hacia abajo y en algunas zonas del interior (foto 23).

22. Limpieza de la zona con costra negra, situada debajo del adarve, con proyección de árido en húmedo.

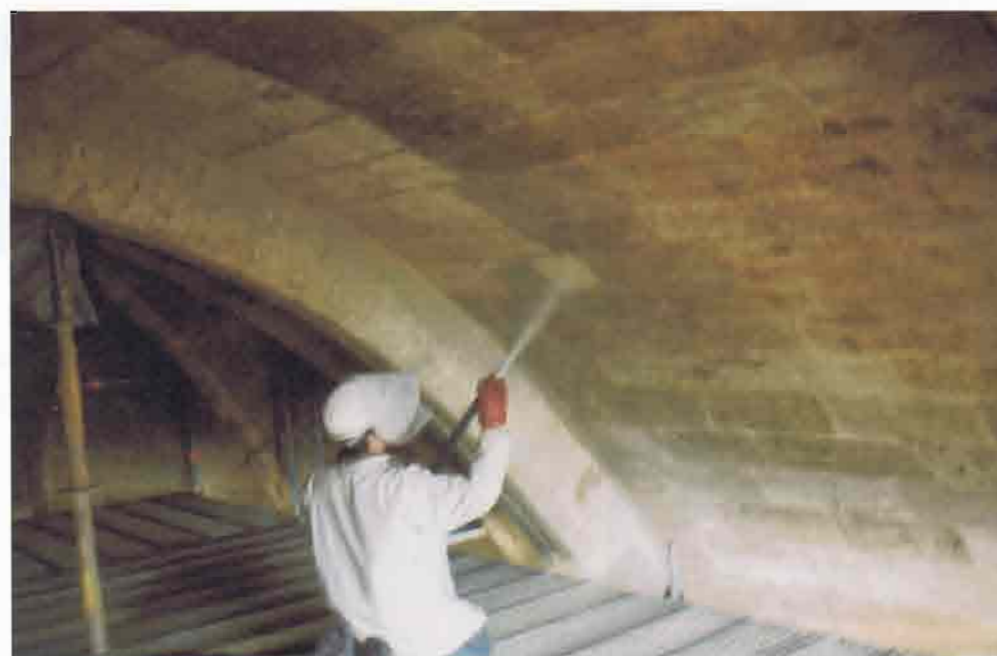
23. Limpieza de algunas zonas del interior con proyección de árido en húmedo

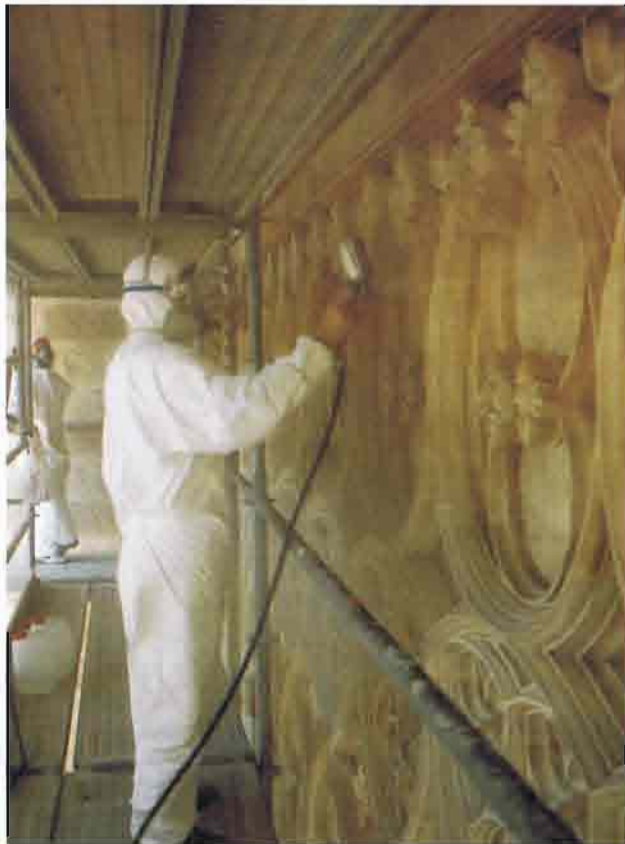
24. Consolidación de la lacería

Según criterios definidos en el proyecto de ejecución derivados del citado estudio se procedió a aplicar un consolidante en zonas donde existían sillares o piezas esculpidas realizadas con piedra tipo calcarenita cuya composición (porcentaje de sílice superior al 30%) asociada a los fenómenos de degradación, ha motivado una fuerte pérdida en su matriz cementante.

Así pues, se consolidaron los canes tanto interiores como exteriores, los altorrelieves y toda la lacería (foto 24), teniendo en cuenta que antes de proceder a la limpieza (química y mecánica) hubo que realizar una preconsolidación de todos estos elementos dada la poca dureza que poseían. Se empleó, tanto en la preconsolidación como en la consolidación, un consolidante compuesto por esteres etílicos del ácido silícico y polixiloxanos oligoméricos, disueltos en aguarrás mineral para un óptimo grado de absorción hasta el núcleo sano de la piedra. Los esteres etílicos reaccionan y se transforman en gel de sílice y alcohol etílico.

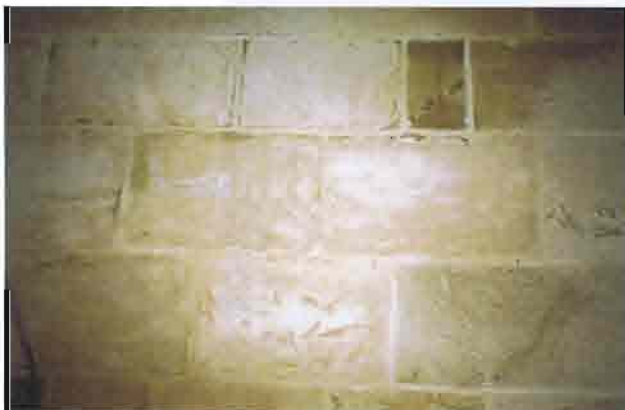
25. Consolidación de una zona pequeña de paramento de sillares

Puntualmente se realizaron consolidaciones de sillares dado su estado de conservación (foto 25). Éstas se llevaron a cabo sobre los sillares situados en las almenas correspondientes al cuerpo central de la fachada norte. Las aplicaciones del producto se realizaron con el soporte totalmente seco y no se hidrofugó hasta pasadas cuatro semanas, que es el tiempo que necesita el producto para completar su reacción. Asimismo se consolidaron los restos de pinturas que, en referencia al día de la finalización de la Guerra Civil española, aparecieron en el paramento del cuerpo central de la fachada sur recayente a la Plaza de los Fueros.

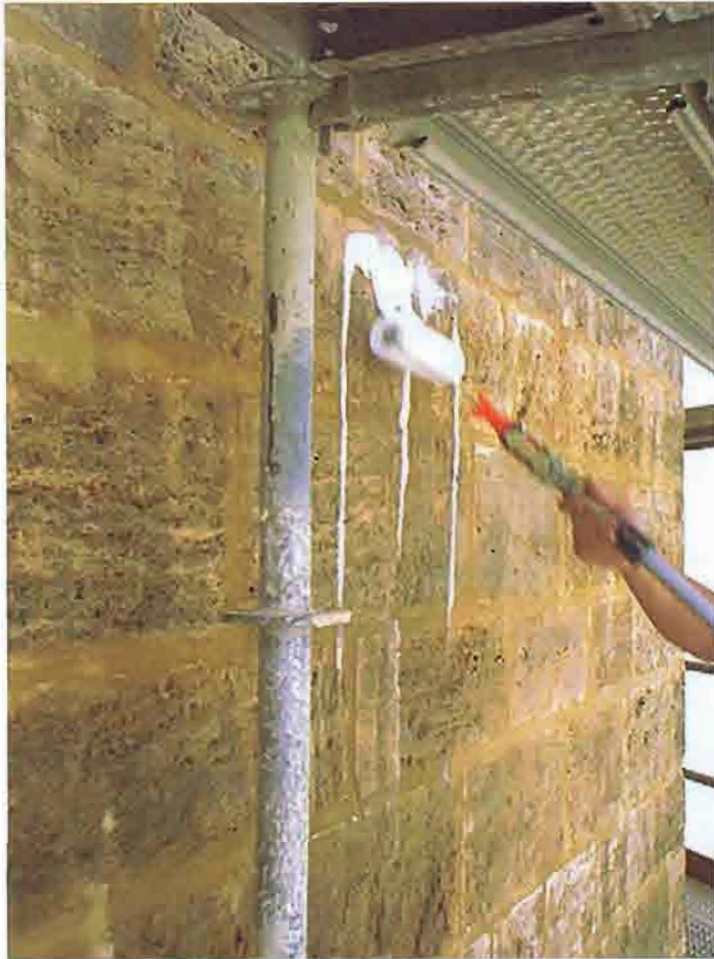
26. Aplicación del hidrofugante mediante rodillo

Como método general el producto se aplicó en dos manos y mediante rodillo, puesto que, aunque el rendimiento era menor por un mayor desperdicio del producto, este sistema garantizaba mayor penetración del hidrofugante en el soporte (foto 26).

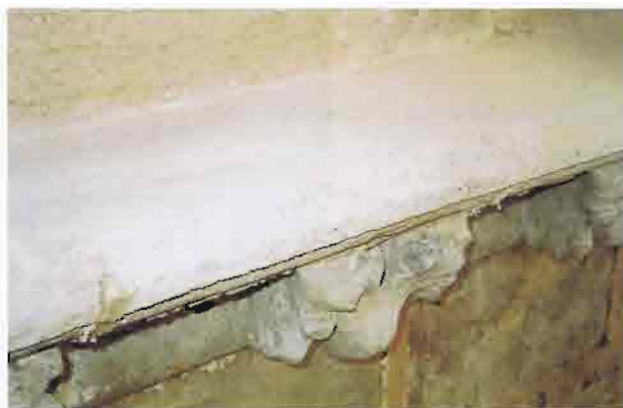
27. Realización de un plano inclinado con ayuda de mortero

Para garantizar la estanqueidad del elemento y para evitar que el agua de lluvia duerma sobre la faja perimetral se procedió, tras los trabajos de limpieza, a realizar un plano inclinado sobre ésta, mediante el empleo del mortero preparado (mortero a base de cemento hidráulico modificado con polímeros concebido para restauración y/o imitación de piedra natural). Este producto garantizaba una excelente dureza y cohesión, la perfecta adherencia al

soporte y, sobre todo, la impermeabilidad del elemento (foto 27).

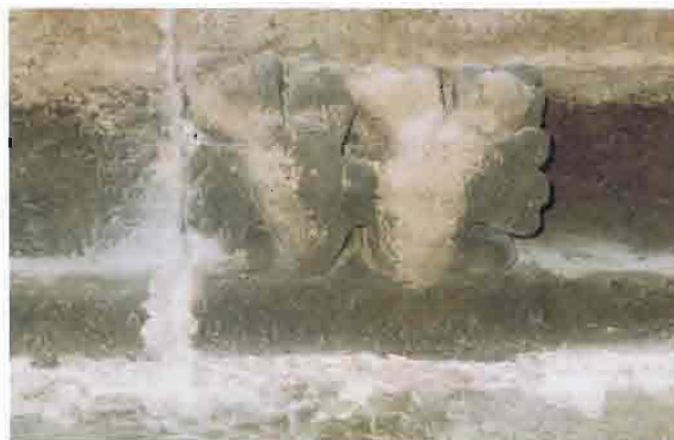
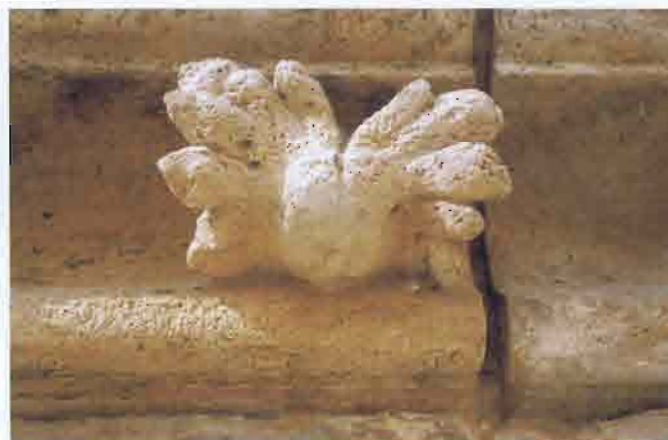
Por otra parte se procedió por parte de los restauradores a la limpieza de las piezas escultóricas existentes en la faja con sistemas químicos y mecánicos (fotos 28 y 29). Como acabado se procedió a la hidrofugación del conjunto según se describe en el párrafo correspondiente de este capítulo.

28 y 29. Fotografías de antes y después de la limpieza de los elementos decorativos de la faja perimetral

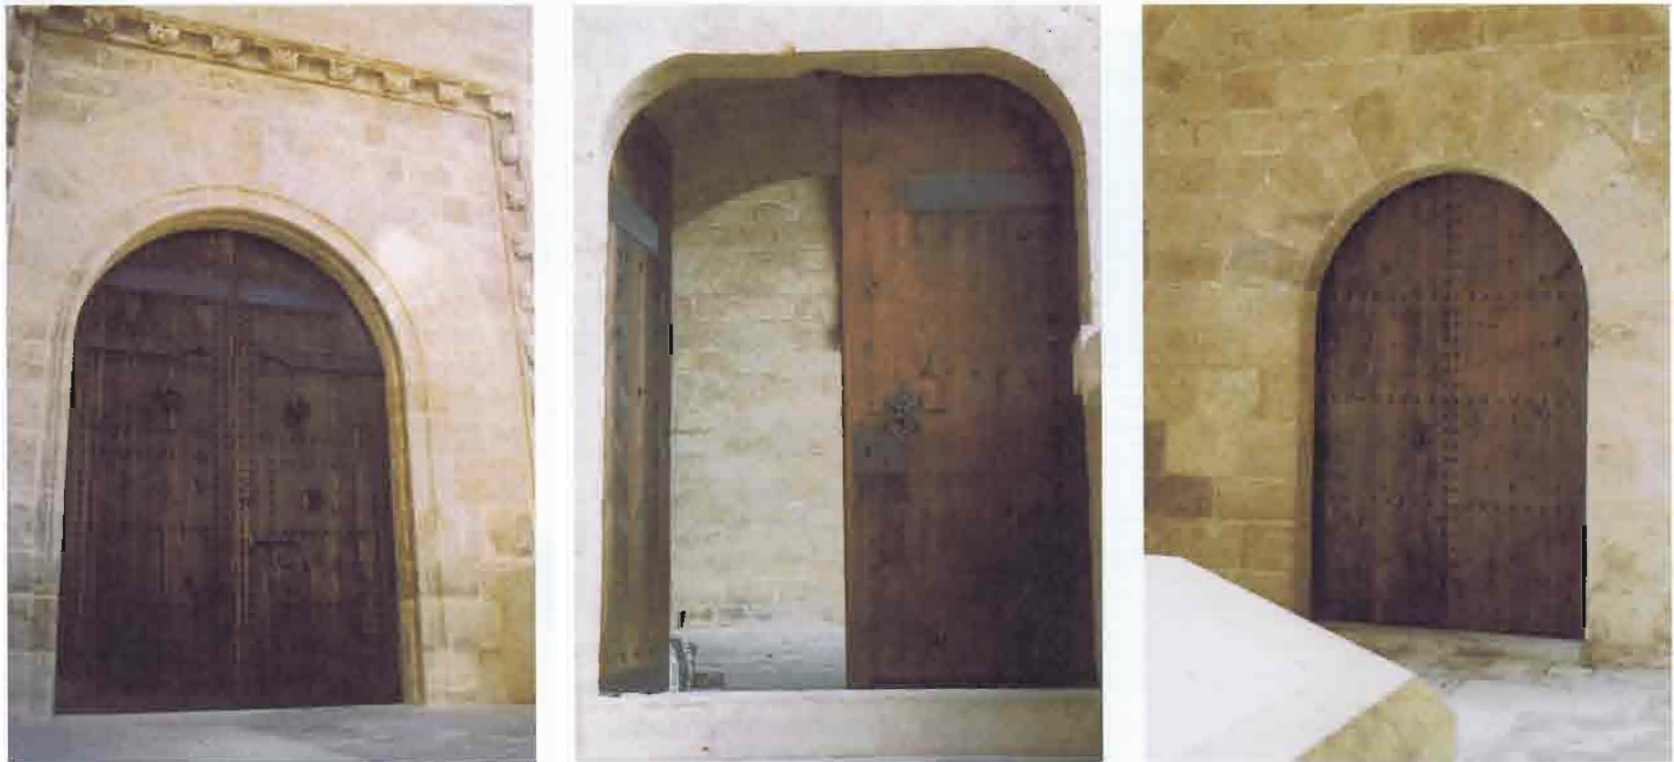
Las carpinterías de madera existentes en las Torres de Serranos se reducen a las diversas puertas (foto de 30 a 32) que se distribuyen de la siguiente manera: cuatro en la planta baja (la principal bajo el arco de entrada, las dos de acceso a las salas inferiores y la de un aseo realizado en los años ochenta); dos en el primer nivel (la de entrada proyectada por el maestro Aixa y la puerta que cierra la nave izquierda del primer piso se realiza en 1985 bajo la supervisión del arquitecto del Ayuntamiento D. Emilio Rieta); una en el segundo nivel (la que cierra la sala alta derecha, de la que se desconoce su época de construcción, aunque la existencia de grafiti con fechas anteriores a la guerra de 1936 permiten datarla como anterior a la Guerra Civil).

En todos los elementos de madera se ha llevado a cabo una limpieza de las mismas con eliminación de polvo, depósitos y suciedad medioambiental, y se ha procedido a su mantenimiento mediante el sellado de agujeros, grietas y fendas con masilla para madera, mediante la aplicación de un bactericida y funguicida y su terminación con barniz acabado mate.

30, 31 y 32. Diversas puertas de la torres después del tratamiento

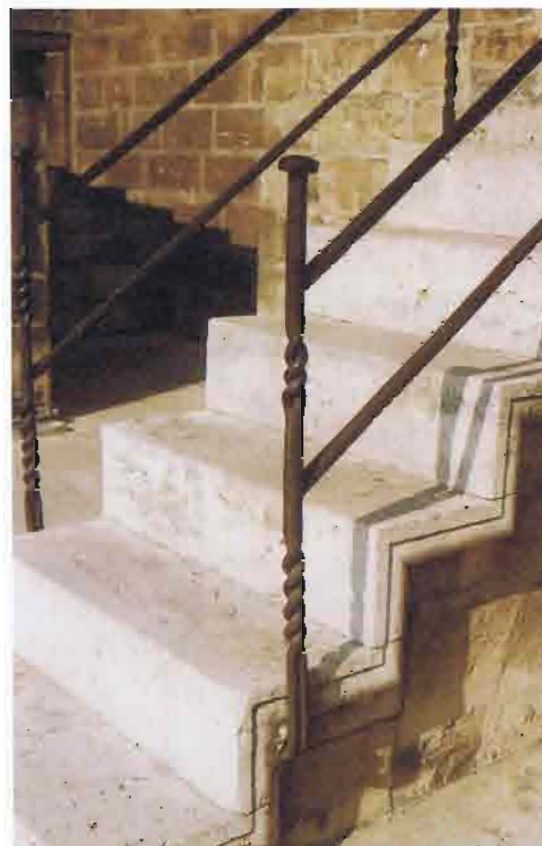
En el primer caso se procedió a su tratamiento con un barniz para metales previa limpieza con cepillo metálico (foto 33). La asistencia técnica, junto con la supervisión municipal, tomó la decisión de aplicar una sola mano hasta la saturación del soporte evitando así los brillos que aparecían al aplicar una nueva capa sobre la película protectora ya existente. Este criterio fue también el empleado en los elementos metálicos existentes en las carpinterías de madera (clavos, herrajes, cerraduras, aldabas, etc), en las cerrajerías y en las carpinterías metálicas.

33. Barandilla metálica

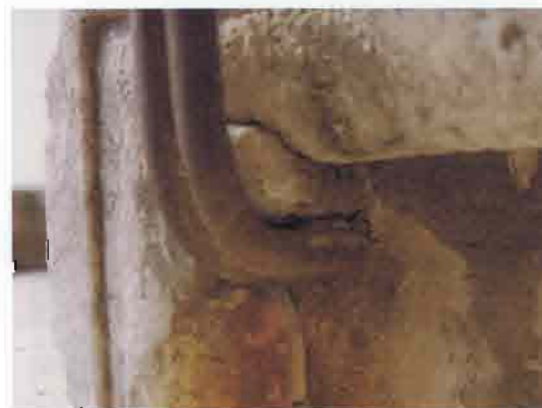
Como trabajo complementario al capítulo de cerrajería se picaron todos los puntos de anclaje de las barandillas dado su estado de conservación, puesto que el aumento de volumen de las piezas metálicas como consecuencia de la oxidación motivó la fractura del punto de anclaje. Por tanto y tras el vaciado del punto de anclaje y la protección de las garras con una imprimación antióxido, se rellenaron las coqueras con resina epoxy, dejando los últimos centímetros dándole un acabado con mortero de cal de forma que quedase integrado en el paramento (foto 34).

34. Anclaje de la barandilla a la piedra

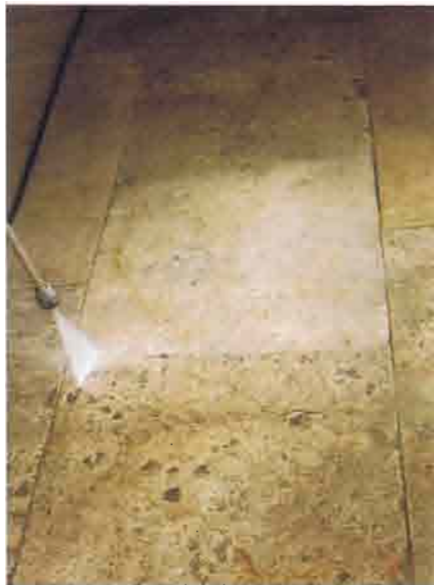
35. Limpieza del pavimento de una sala

En cuanto a los pavimentos de las salas (formados por losas de piedra de Alcublas), se procedió a su limpieza mediante proyección de árido húmedo posponiendo una actuación sobre ellos en un futuro proyecto de restauración (foto 35).

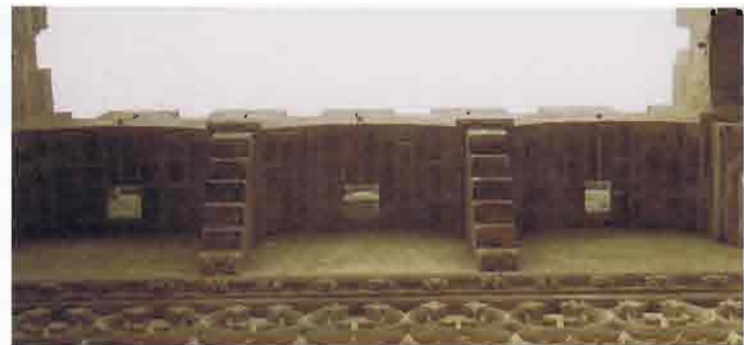
Como trabajo previo a las obras de limpieza se retiraron las luminarias que colocadas sobre el pavimento iluminaban el monumento. El pavimento de las citadas terrazas y del paso de ronda era de mortero de cal, por lo que se procedió al repicado de unos 10 cm. de espesor, colocando un nuevo pavimento continuo con mortero realizado con un ligante hidráulico dadas sus propiedades de permeabilidad al vapor de agua. No se colocó una lámina de impermeabilización puesto que ello hubiera obligado a rozar los muros para poder solapar la tela como exige la norma. Por otra parte, una barrera de esas características habría provocado un movimiento descendente de la humedad que con el paso de los años (se constató la existencia de eflorescencias en el intradós de las bóvedas) se ha venido acumulando, potenciando la aparición de sales en las bóvedas existentes bajo las terrazas. Como acabado del pavimento continuo y para ocultar las juntas surgidas durante su ejecución en diferentes jornadas se aplicó una lechada de cal continua (foto 36). Por otra parte en el paso de ronda se liberaron los buzones matafuegos de las piezas que los cegaban, colocando en su lugar vidrio de seguridad (foto 37).

37. Los buzones matafuego con el vidrio de seguridad

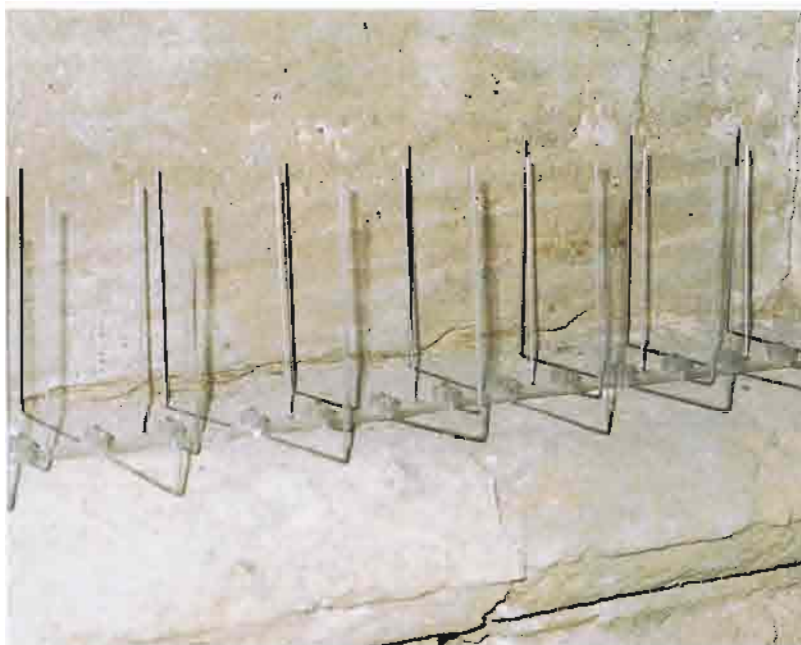
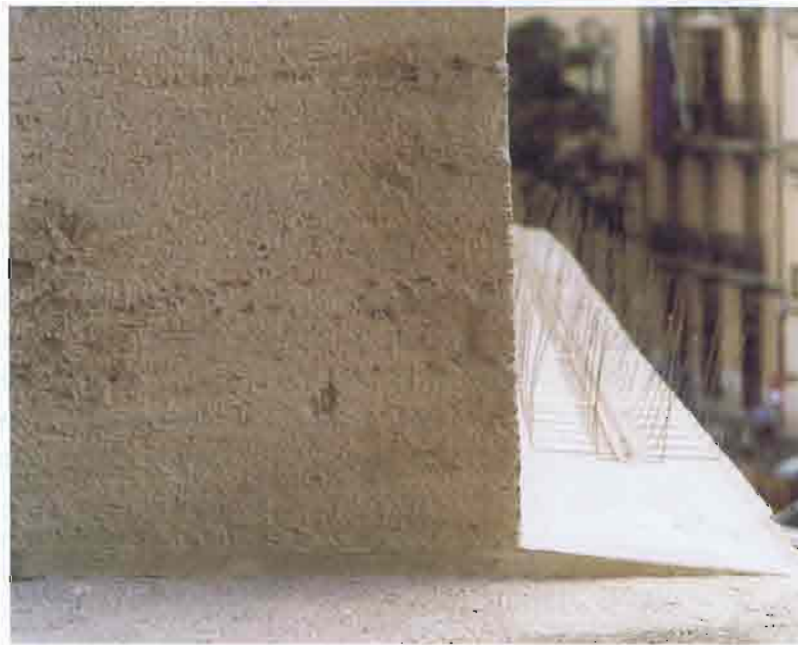
Frente a otros sistemas antipalomas que suponen un mayor coste, mantenimiento y una mayor presencia (baterías en el caso de un sistema de descargas eléctricas), se proyectó la colocación de un sistema de bandas de policarbonato y pinchos de acero inoxidable (foto 38 y 39).

Este sistema se adoptó como válido dado su costo, facilidad de colocación, mantenimiento nulo, y menor impacto visual respecto a otros sistemas posibles. Así pues se procedió a la colocación en toda la longitud de la moldura que recorre el monumento a media altura del sistema antivolátiles constituido por bandas de policarbonato extra (resistente a los rayos U.V.) con espuelas de acero inoxidable 302 de diámetro 1,3 mm y altura 11 cm con una longitud de banda de 25 cm.

38 y 39. Prueba y colocación definitiva del sistema anti-palomas

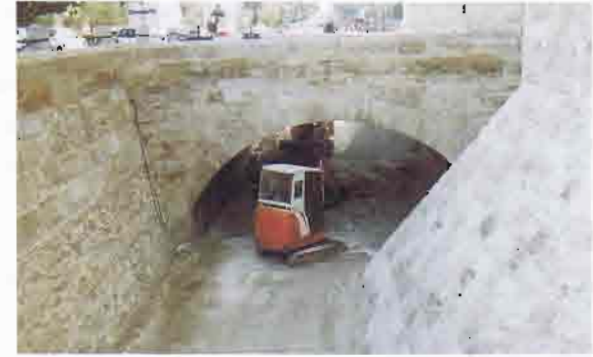
Para realizar los citados trabajos, se introdujeron en el foso contenedores de escombros y dos mini-palas gracias a la ayuda de una grúa con brazo telescópico. Las mini-palas fueron equipadas con martillo rompedor para los trabajos de demolición, y la grúa procedió a la sustitución de los contenedores llenos por otros vacíos hasta la completa eliminación del escombros (foto 40).

40. Eliminación de la losa en el foso

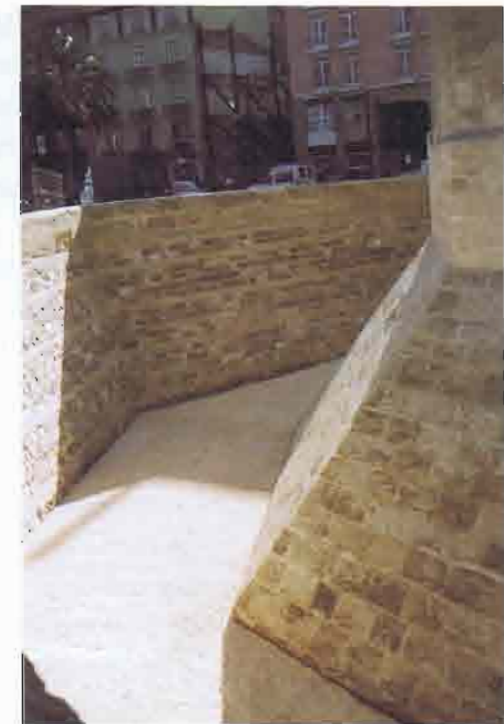
Aunque durante los trabajos de limpieza la asistencia técnica evitó cualquier actuación que se desmarcase del título del encargo y que supusiese una actuación subjetiva sobre el monumento que, por otra parte, hipotecase un futuro proyecto de restauración, atendiendo al expreso deseo del Excmo. Ayuntamiento se colocó una capa de acabado con gravas inertes de 2/3 cm y color según el tono rojizo de los sillares (foto 42).

42. Colocación de una capa de grava de tono rojizo

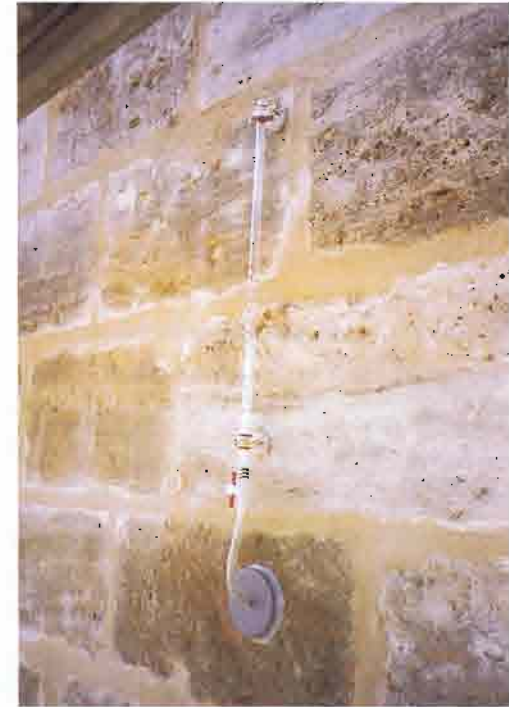
43. Ensayo de absorción con Probeta de Kaarstens

Durante la obra realizada en las Torres de Serranos se realizaron ensayos de absorción (Probeta de Kaarstens) en distintas zonas de los paramentos (foto 43), antes y después de la hidrofugación, para comprobar la eficacia del tratamiento. Gracias a la realización de estos ensayos en puntos bien documentados y accesibles se podrá utilizar el mismo método para comprobar la posible pérdida de eficacia del hidrofugante y la necesidad de su reposición.
