# TORRES DE SERRANOS

Limpeza, mantenimiento y conservación de las Torres de Serranos, una metodología de trabajo

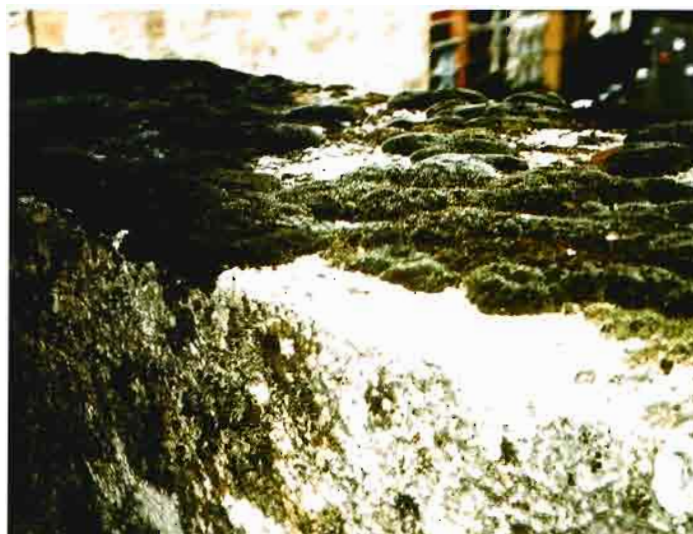
*Líquenes en las partes altas de las almenas.*

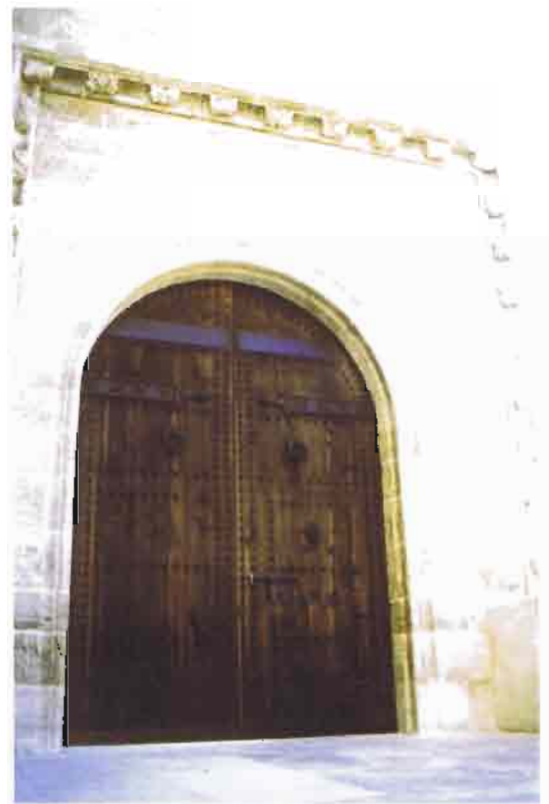
*Oxidación en las fijaciones.*

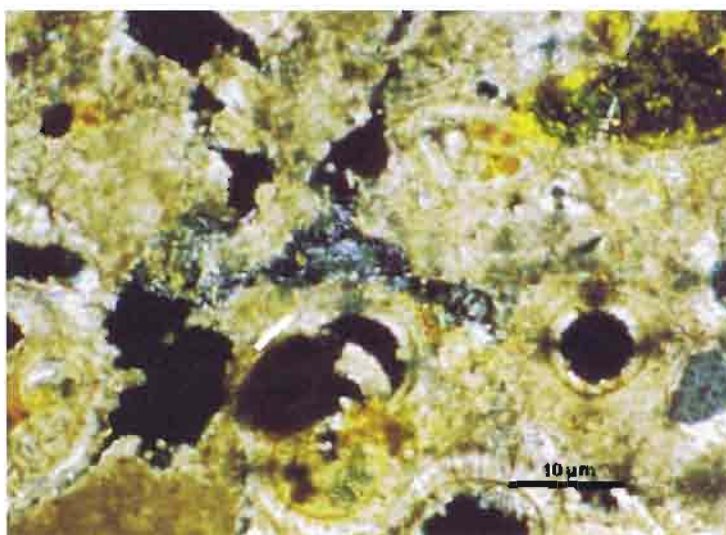
*Detalle de alteración química de grano. Cristales de sales de yeso.*

interior de poros de sales de yeso (criptoflorescencias), como uno de los agentes deteriorantes más graves y causantes, en parte, de los procesos de descamación y arenización. Su aparición en el interior de la piedra es más peligrosa, ya que su efecto disruptor es mucho más acusado.

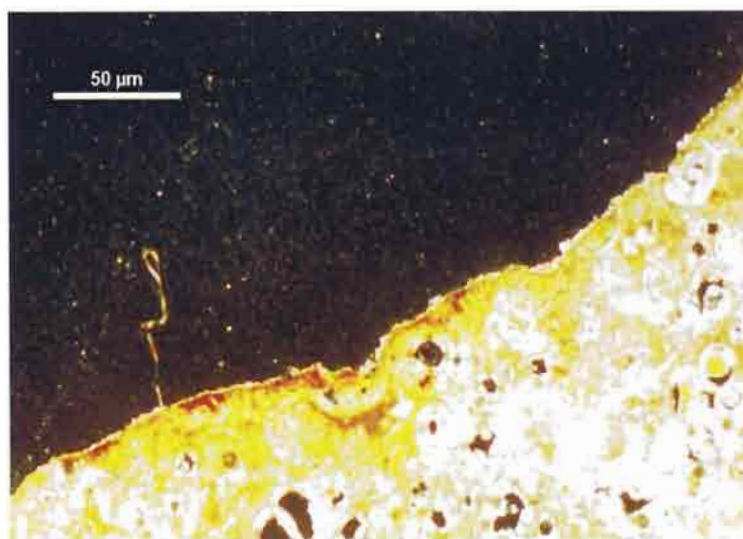
*Mancha superficial de óxidos de hierro sobre la piedra.*

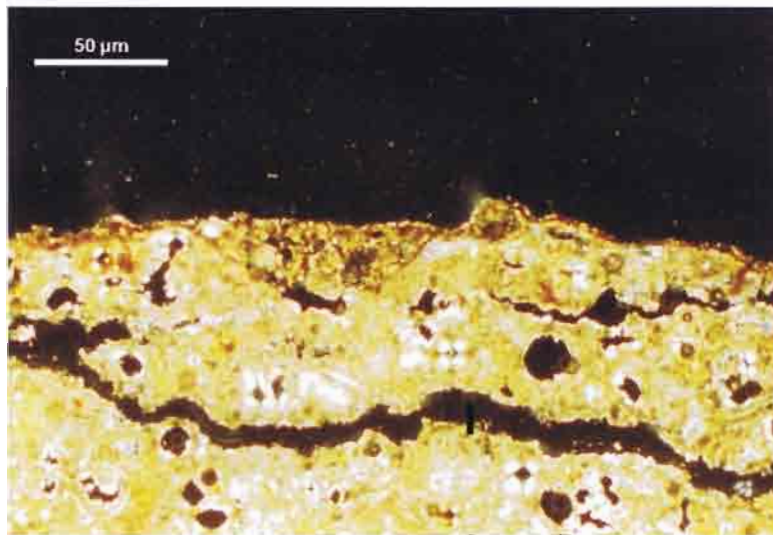
*Fisuración paralela a la superficie - separa la costra.*

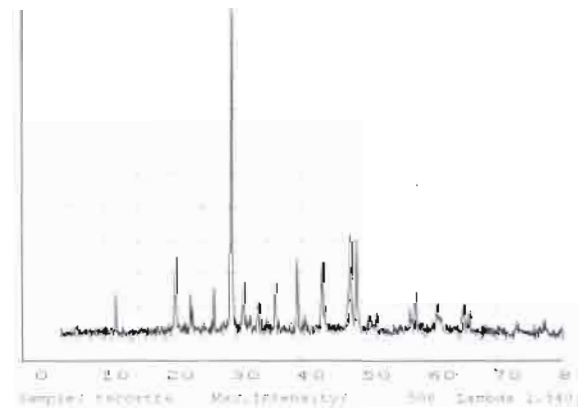
A continuación se presenta el difractograma de rayos x de un fragmento de costra negra, en el que se detecta claramente la presencia de yeso.

Se recomienda la eliminación total de esta costra de alteración debido a su alto poder degradante, así como el saneamiento de la superficie de la piedra afectada por la pérdida de coherencia mediante métodos físicos (en este último caso siempre que sea posible y en función del grado y profundidad de degradación de la piedra).

Igualmente se recomienda la aplicación de productos consolidantes y el tratamiento final de protección de la superficie con un producto hidrofugante.

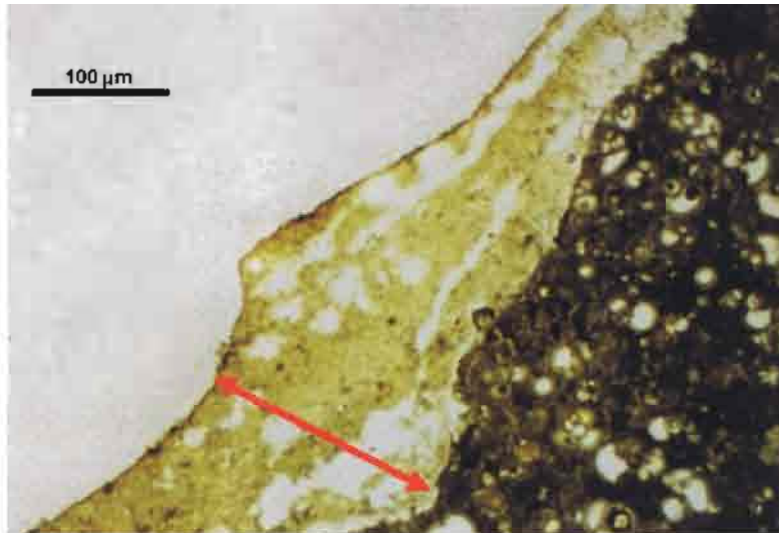
*Aspecto general del revestimiento de yeso.*

En los casos en que fuera necesario, y si el grado de degradación es muy elevado, se podría pensar en la sustitución de los elementos pétreos más deteriorados.

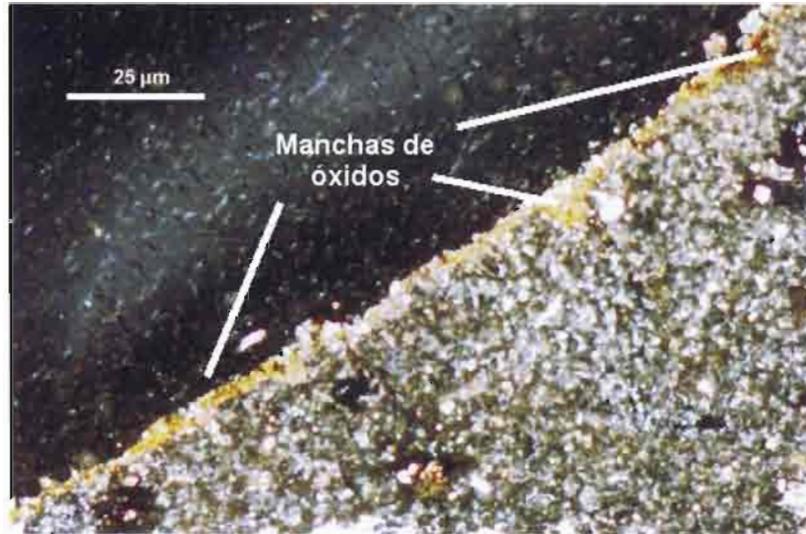
*Detalle del revestimiento, no apreciándose la presencia de ninguna capa de pigmento mineral y sí las manchas superficiales de óxidos.*
