# HUELLAS DE LA MEMORIA. LA POSIBLE RESTAURACIÓN DE LOS EDIFICIOS DE VIVIENDAS EN EL CENTRO HISTÓRICO DE VALENCIA

Camilla Mileto  
Fernando Vegas López-Manzanares

Universitat Politècnica de València

### Un edificio de viviendas en la Calle Maldonado número 33

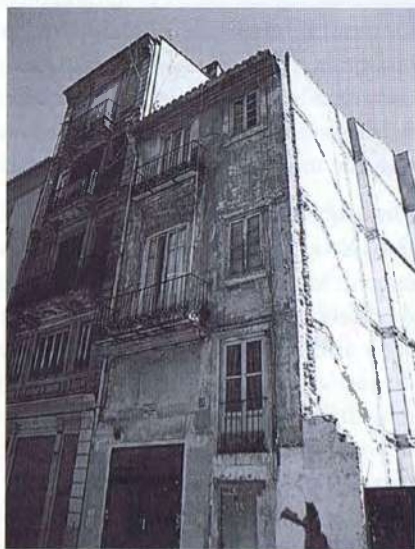
El edificio de viviendas situado en el barrio de Velluters, en la calle Maldonado al número 33 estaba completamente desprotegido por el PEPRI del barrio de Velluters (fig. 1), y estaba destinado a derribo para dar paso a una edificación de nueva planta. La fachada, estrecha con solo un balcón y una ventana por planta abiertos hacia la calle, con planta baja, entresuelo y dos alturas, construida con un estilo academicista escueto, no llama la atención (fig. 2).<sup>3</sup> El solar que ocupa el edificio es alargado, con una primera crujía que aloja la estrecha escalera de distribución a las viviendas, una segunda crujía más amplia abierta hacia el patio, y un cuerpo alargado en la parte trasera perpendicular a la las dos anteriores que alojaba los dormitorios. El patio se ocupó en el tiempo con una serie de volúmenes superpuestos que alojaban los diferentes servicios y que creaban una serie de terrazas interconectadas entre sí, en un juego de volúmenes estratificados. El edificio había sufrido algunas intervenciones durante el siglo XX y, sobre todo, era víctima de la degradación y del abandono que caracteriza numerosos edificios del barrio.

Fig. 2. Fachada del edificio de viviendas situado en Calle Maldonado número 33, antes de la restauración.

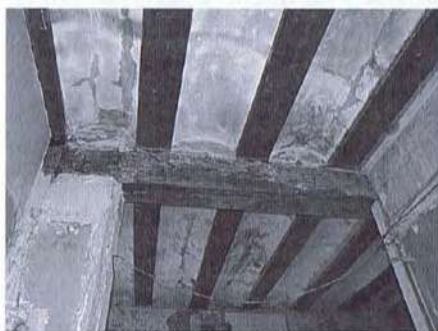
Sin embargo, el levantamiento métrico y el estudio constructivo del edificio desvelaron unos caracteres histórico-constructivos de gran interés. En primer lugar, la cantidad y diversidad de las técnicas constructivas empleadas dejaba manifiesta la naturaleza estratificada del edificio. Las dos primeras crujías presentaban en los niveles de entresuelo, primera y segunda planta un forjado con viguetas de gran escuadría (30 x 30 cm aprox.) labrada con toros y revoltones amplios (85 cm aprox. entre viguetas) (fig. 3).

Fig. 3. Forjado de vigas de madera y revoltones situado en la primera planta de edificio de viviendas situado en Calle Maldonado número 33 (siglo XVI).

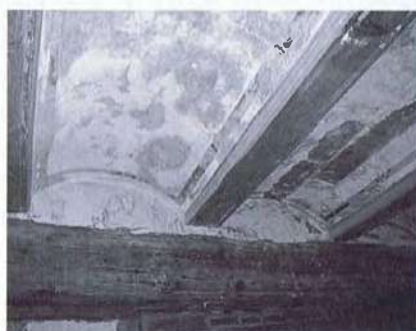
La parte trasera, en el nivel de planta primera, presentaba un forjado con viguetas también con toro pero de menor escuadría (15 x 20 cm aprox.) y revoltones de menor amplitud (65 cm aprox. entre viguetas) decorados con un encintado cinta grisazulado en el perímetro de cada revoltón y en el remate superior de la pared (fig. 4). Este tipo de acabado y decorado corresponde normalmente a forjados

Fig. 4. Forjado de vigas de madera y revoltones con esgrafiados situado en la crujía trasera de la primera planta del edificio de viviendas situado en Calle Maldonado número 33 (siglo XVIII).

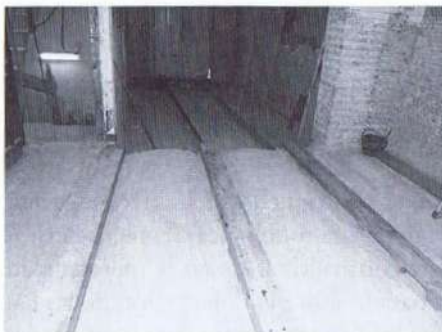
Fig. 9. Forjado de vigas y revoltones con el refuerzo de las vigas realizado con costillas de madera.

no precisaban de una verdadera intervención de consolidación. Sin embargo, se decidió realizar un refuerzo estructural del forjado con una capa de compresión de madera con la finalidad de aumentar el margen de seguridad estructural de los forjados y, al mismo tiempo, aumentar su resistencia al fuego.<sup>7</sup> El refuerzo se verificó nivelando a plano horizontal las viguetas con costillas longitudinales en caso de desnivel o flecha en la parte central (fig. 9) y atornillando sobre las mismas una capa de compresión de tableros contrachapados. Los tableros contrachapados se vincularon entre sí con flejes metálicos (fig. 10) para que funcionaran conjuntamente como una única capa y se conectaron al muro con angulares metálicos, que permitieron el atado del edificio en su conjunto haciendo funcionar los propios flejes como tirantes en las dos direcciones. Este tipo de refuerzo de forjados con madera presenta una serie de ventajas importantes respecto al refuerzo con capa de compresión de hormigón: menor peso de la capa de compresión de madera respecto a la de hormigón, mayor compatibilidad estructural al trabajar madera con madera, evita el aporte de agua y humedad en los forjados históricos ligada a la capa de compresión de hormigón.

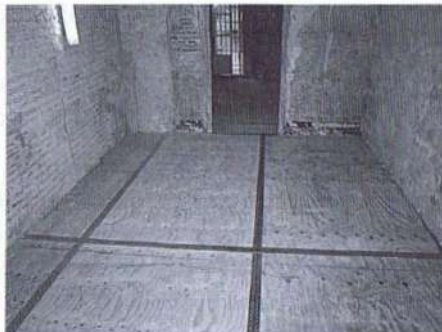
Fig. 10. Refuerzo del forjado del edificio realizado con capa de compresión de madera.

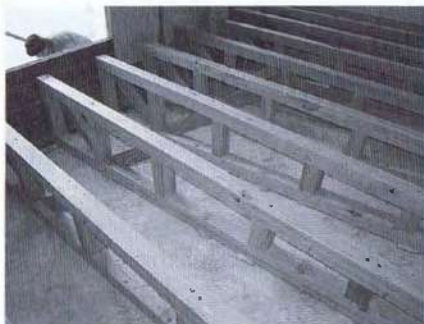
Fig. 11. Refuerzo de las vigas del forjado de la tercera planta realizado con costillas compuestas de madera.

Por otro lado, el forjado de la tercera planta de la tercera crujía que presentaba una fuerte inclinación debido a que se trataba de una antigua cubierta, se suplementó con cerchas de madera que, además de salvar el fuerte desnivel de la cubierta, permitieron reforzar las propias viguetas (fig. 11). Posteriormente, se rellenaron los intersticios con material aligerado colocado en seco y se atornillaron sobre las viguetas los tableros contrachapados según el sistema anteriormente descrito.

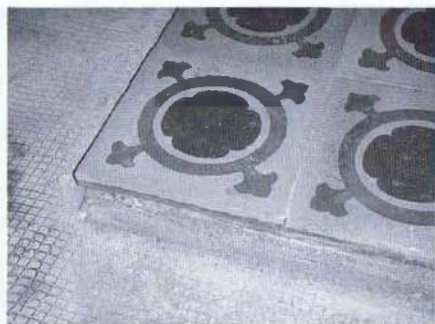
Fig. 12. Recolocación *in situ* de los pavimentos hidráulicos originales del edificio.

para permitir la consolidación de los forjados (fig. 12). El aislamiento acústico se desolidarizó para evitar flexiones con ayuda de dos estratos de lámina de fibra de vidrio insertados en el mortero de cal de colocación del pavimento. Las baldosas hidráulicas recuperadas se habían limpiado previamente con agua para no dañar con productos químicos la superficie de las mismas y se pusieron según grandes alfombras, completando los alrededores con baldosas hidráulicas de nueva factura con una tonalidad plana que se entonaba en el conjunto. Los pavimentos se pulieron con un tratamiento específico y se protegieron con un encerado.

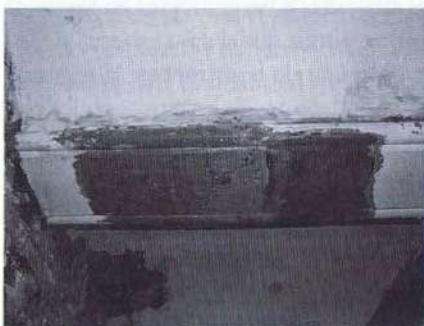
Fig. 13. Realización de catas de las capas de pintura existentes en las vigas del forjado de la primera planta.

El tratamiento final del intradós de los forjados se realizó a través de la limpieza de las capas de pintura que se habían sobrepuesto en el tiempo a la madera de las viguetas dejando vista la madera (fig. 13) y tratándola con aceite de linaza para su revitalización y protección. Por otro lado, los revoltones también se limpiaron de las capas de pintura, se repararon las bóvedas tabicadas o los enlucidos en los casos en los cuales estaban degradados y se volvieron a pintar. En el caso especial de los revoltones del siglo XVIII situados en la tercera crujía de la primera y la segunda planta, se restauraron los esgrafiados rellenando las lagunas de las cintas azules con pigmentación del mismo color del original pero con un tono ligeramente más claro, para que se pudieran distinguir las reintegraciones, y se completaron también las lagunas del estuco blanco allí donde fue necesario (fig. 14).

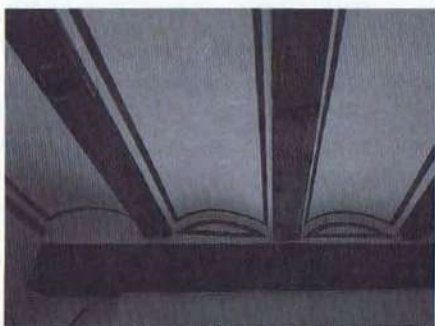
Fig. 14. Forjado de vigas de madera y revoltones con esgrafiados tras la restauración.

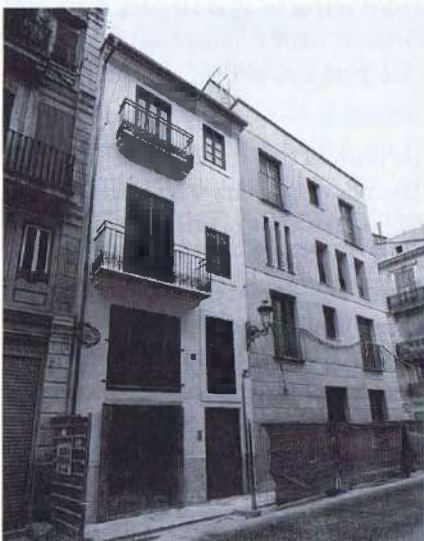
Fig. 15. La fachada del edificio tras la restauración.

La fachada principal se limpió de las capas de pintura superpuestas y se mantuvo el enlucido original completando algunas lagunas del mismo y aplicando como estrato de acabado una pintura al silicato, que es más transpirable que la plástica y más durable que la pintura a la cal (fig. 15). Las fachadas del patio interior, algunas de ellas de entramado de madera y ladrillo, necesitaron de una intervención más importante. En la planta baja, se tuvieron que consolidar partes de fábricas que estaban disgregadas, mientras que en la pared de entramado se tuvo que limpiar y tratar la madera. En todas las fachadas del patio se reintegró el enlucido existente con un mortero de cal y se aplicó posteriormente una pintura a la cal.

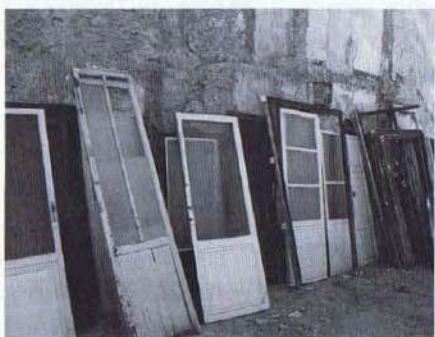
Fig. 16. Carpinterías del edificio antes de su restauración.

algún caso de carpinterías anteriores reaprovechadas como se comentó anteriormente. Las carpinterías se decaparon y se repararon con injertos y taraceas para sustituir las partes de madera dañadas. Además, se limpiaron y trataron los herrajes originales y se insertaron nuevos herrajes donde no existían. Para mejorar las prestaciones energéticas de las carpinterías exteriores, en vez de introducir cristales con cámara de aire cuyo espesor no sería compatible con la sección de las carpinterías, se recibieron vidrios laminados 4+4 mm con un revestimiento pirolítico que permiten un cierto aislamiento térmico. Para alojar estos nuevos cristales en el lugar de los históricos con la mitad de espesor se rebajó el galce y se pusieron unos nuevos junquillos. Para mejorar todavía más el comportamiento de las ventanas, se introdujeron en todo el perímetro de las hojas unos burletes de goma.
