**la lacuna nel restauro
architettonico**

quaderni di restauro architettonico

- 29 Camilla Mileto, Fernando Vegas
**La lacuna e il restauro architettonico:
il concetto di scala e le sue ripercussioni**

LA LACUNA E IL RESTAURO ARCHITETTONICO: IL CONCETTO DI SCALA E LE SUE RIPERCUSSIONI

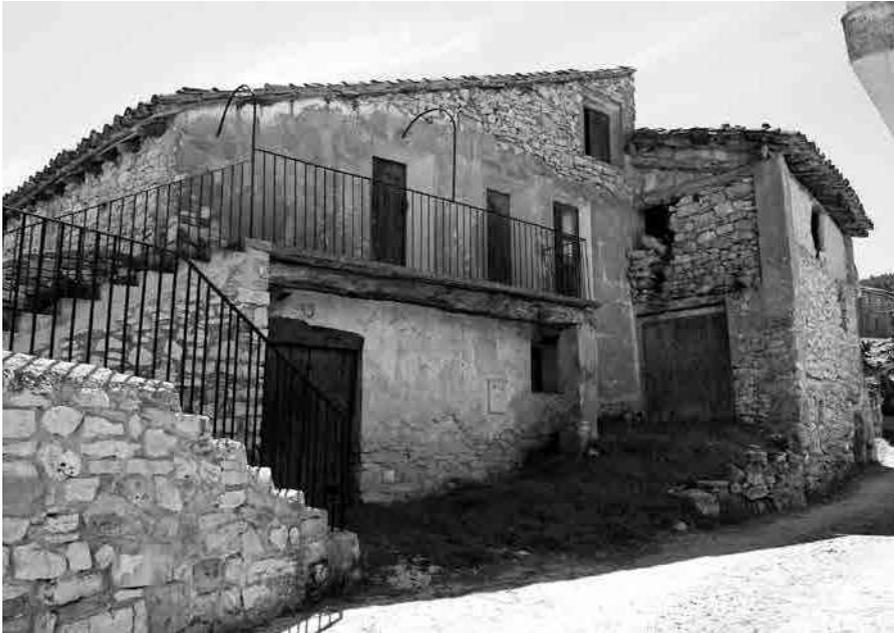
Valencia (Spagna), edificio adibito a scuola-forno-barbiere situato nel villaggio di Sesga

Considerando che il rivestimento delle superfici, come per esempio l'intonaco, definisce l'architettura con le sue caratteristiche materiali e il degrado che vi si aderisce, il primo caso sul quale risulta interessante riflettere sul concetto di lacuna a piccola scala è quello di un edificio nel recondito villaggio di Sesga, nel Rincón de Ademuz (Valencia, Spagna)³ in cui si uniscono il forno per il pane, lo spazio destinato al barbiere e la scuola del paese. Si tratta di un antico edificio multifunzionale, un fossile della società rurale del passato, dove gli abitanti del villaggio trovavano un luogo di vita comune: il calore del forno situato a piano terra, dove si riunivano le donne del villaggio per ammassare e cuocere il pane, riscaldava, durante il gelido inverno, tanto la bottega del barbiere come la scuola al piano superiore, dove si davano appuntamento uomini e bambini. Questi spazi poveri ma ricchissimi a livello di storia ed etnologia, conservano la distribuzione, l'arredamento e gli oggetti originari mantenendo in questo modo il carattere e l'aura del passato.

Nel momento del progetto di restauro le superfici interne dell'edificio erano caratterizzate da un degrado avanzato dovuto all'abbandono dell'edificio, presentando abbondanti macchie di umidità e la desquamazione dell'intonaco interno. La facciata conservava ancora l'intonaco esterno originario di gesso, ma diversi fenomeni di degrado rendevano necessario un pronto intervento per evitare il peggioramento della situazione.

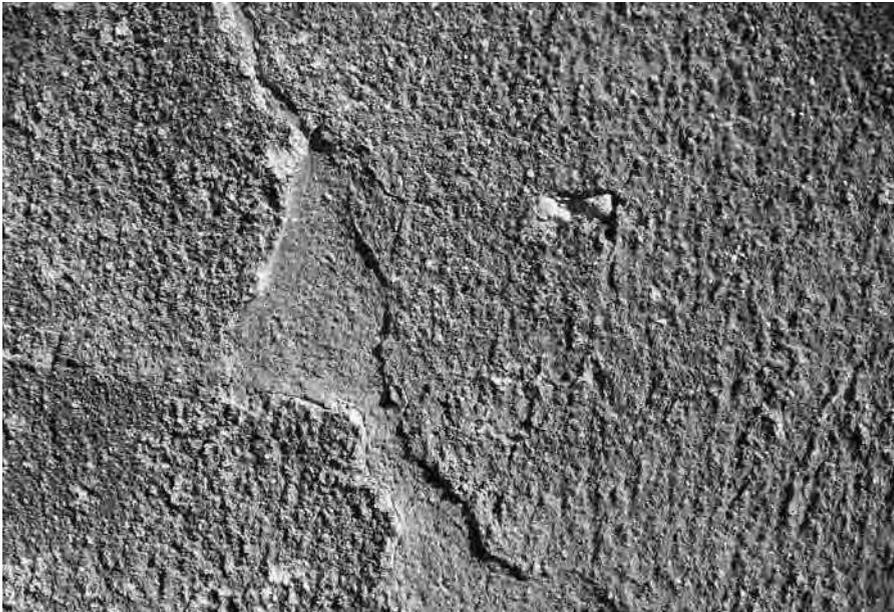
Sesga, Valencia (Spagna), dettaglio della reintegrazione dell'intonaco della facciata principale della scuola-forno-barbiere

Le lacune degli intonaci esterni sono state risarcite con intonaco di calce preparato in cantiere con aggregato locale di aspetto simile all'esistente e rifinito con una *texture* finale con l'aiuto di una spugna e una spazzola con il fine di raggiungere una adeguata integrazione. Gli intonaci della facciata principale, che presentavano un suggestivo effetto *craquelé*, sono stati sottoposti a operazioni di adesione, chiusura delle fessure e consolidazione per evitare la loro sostituzione e la trasformazione dell'immagine dell'insieme architettonico. Nella sala dedicata alla scuola, le lacune nelle lavagne, dipinte fin dal primo momento con una mano di pittura nera direttamente sulla parete per la impossibilità economica di acquistare una vera e propria lavagna, sono state reintegrate con la tecnica del rigatino. Una volta risolto il problema delle infiltrazioni nel tetto, che avevano degradato l'interno, si è realizzata una imbiancatura delle parti danneggiate. Nonostante ciò, specialmente nella scuola, l'applicazione generalizzata di uno strato omogeneo di pittura bianca di calce avrebbe compromesso seriamente i segni della presenza umana negli spazi come per esempio lo zoccolo naturale creato dalle impronte delle mani dei bambini all'altezza degli scrittoi. Per questo motivo, la pittura di calce è stata diluita progressivamente partendo dalla parte superiore delle pareti verso questo zoccolo, senza arrivare a coprirlo, restituendo in questo modo il decoro alle parti degradate ma, allo stesso tempo, rispettando la patina derivata dall'uso quotidiano. La patina delle superfici aveva infatti il potere di evocare uno spazio vissuto in maniera naturale e mantenerla era l'obiettivo centrale che ci si era prefissato nel programma del restauro dell'edificio.

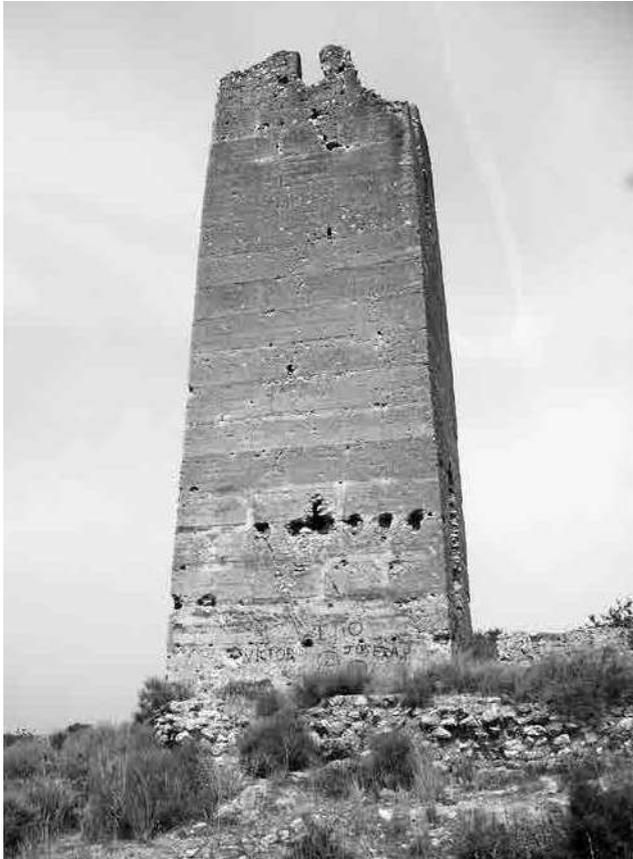
Bétera (Valencia Spagna), la torre Bofilla prima del restauro

iberica. Nonostante il totale abbandono, questa torre di 20 metri di fabbrica di terra battuta ha saputo resistere fino ad oggi ed ancora mantiene un repertorio eterogeneo di tracce costruttive, leggibili proprio grazie alla plasticità dell'argilla impiegata nell'impasto delle murature battute. La minuziosa restituzione dei segni visibili sulla fabbrica ha permesso di ricostruire dettagliatamente il processo di costruzione delle strutture in terra battuta oltre che delle successive fasi di uso (abbandono e occupazione vandalica). Il rilievo e l'analisi dell'edificio, oltre ad aver ampliato notevolmente la conoscenza storica e costruttiva, hanno messo in luce un precario equilibrio strutturale, aggravato anche dalla perdita dei conci del vano d'entrata, da un progressivo crollo delle murature lesionate e da una consistente perdita di volume nell'angolo sud-ovest della torre. Tali aspetti hanno evidenziato un delicato quadro patologico e fessurativo, che richiedeva un progetto urgente di consolidamento e restauro a causa di possibili cedimenti strutturali causati da murature costruite in aggetto e dalle profonde erosioni. Oltre alla fase di pulitura manuale delle superfici, è stato necessario un intervento di consolidamento previo al risarcimento delle lacune con una malta di terra e calce idraulica, con inerti

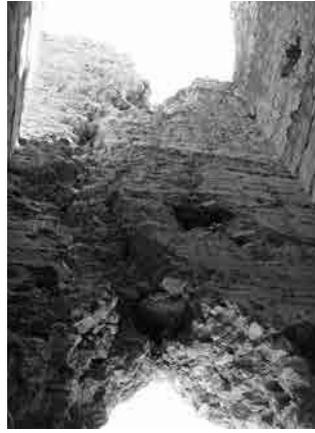
Bétera (Valencia Spagna), la breccia aperta nel paramento interno della torre Bofilla prima del restauro

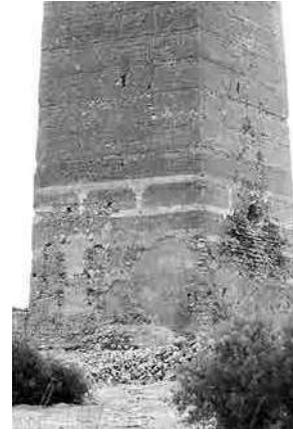
Bétera (Valencia Spagna), reintegrazione della fabbrica alla base della torre Bofilla

locali e materie prime autoctone. In questi casi la scelta progettuale non si è basata sulla riproposizione acritica della tecnica tradizionale, ovvero nella ricostruzione delle murature in terra battuta con casseri. Tanto ragioni tecniche (impossibilità di realizzare casseri *ex novo* e mancanza di spazio per le operazioni di compattazione) quanto criteri metodologici (difficoltà nel creare un dialogo tra le murature storiche e le nuove superfici totalmente distinte in quanto a finitura e *texture*) hanno orientato il progetto verso il risarcimento localizzato delle fabbriche. Si è optato quindi per la realizzazione di una reintegrazione neutra. In termini percettivi, questo processo conferisce alle nuove aggiunte un ruolo corale rispetto ai protagonisti principali che rimangono la torre e le sue superfici storiche. Il piano di finitura del nuovo risarcimento è stato lasciato leggermente in sottosquadro rispetto al filo originale. Questa soluzione è particolarmente evidente nell'angolo nord-est, e nel vano d'accesso alla torre. In particolare in quest'ultimo caso, si è mantenuta la traccia della gran breccia che troneggiava su questo fronte, ricostruendo unicamente il nucleo centrale della muratura per necessità strutturali, e rinunciando alla ricostruzione dell'arco di pietra mancante, che avrebbe generato un impatto visivo stridente rispetto all'intervento effettuato sul fronte nord.

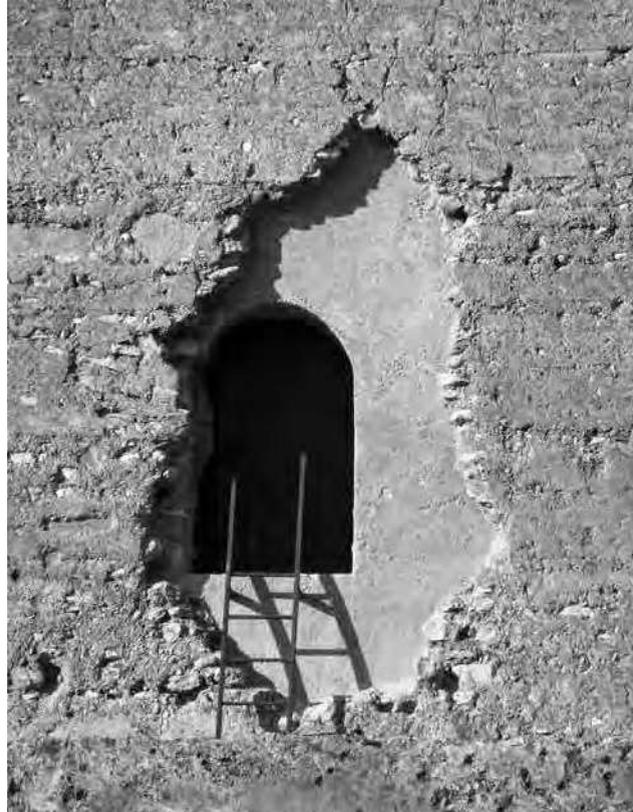
Bétera (Valencia Spagna), la reintegrazione della fabbrica realizzata nel vano di accesso alla torre Bofilla

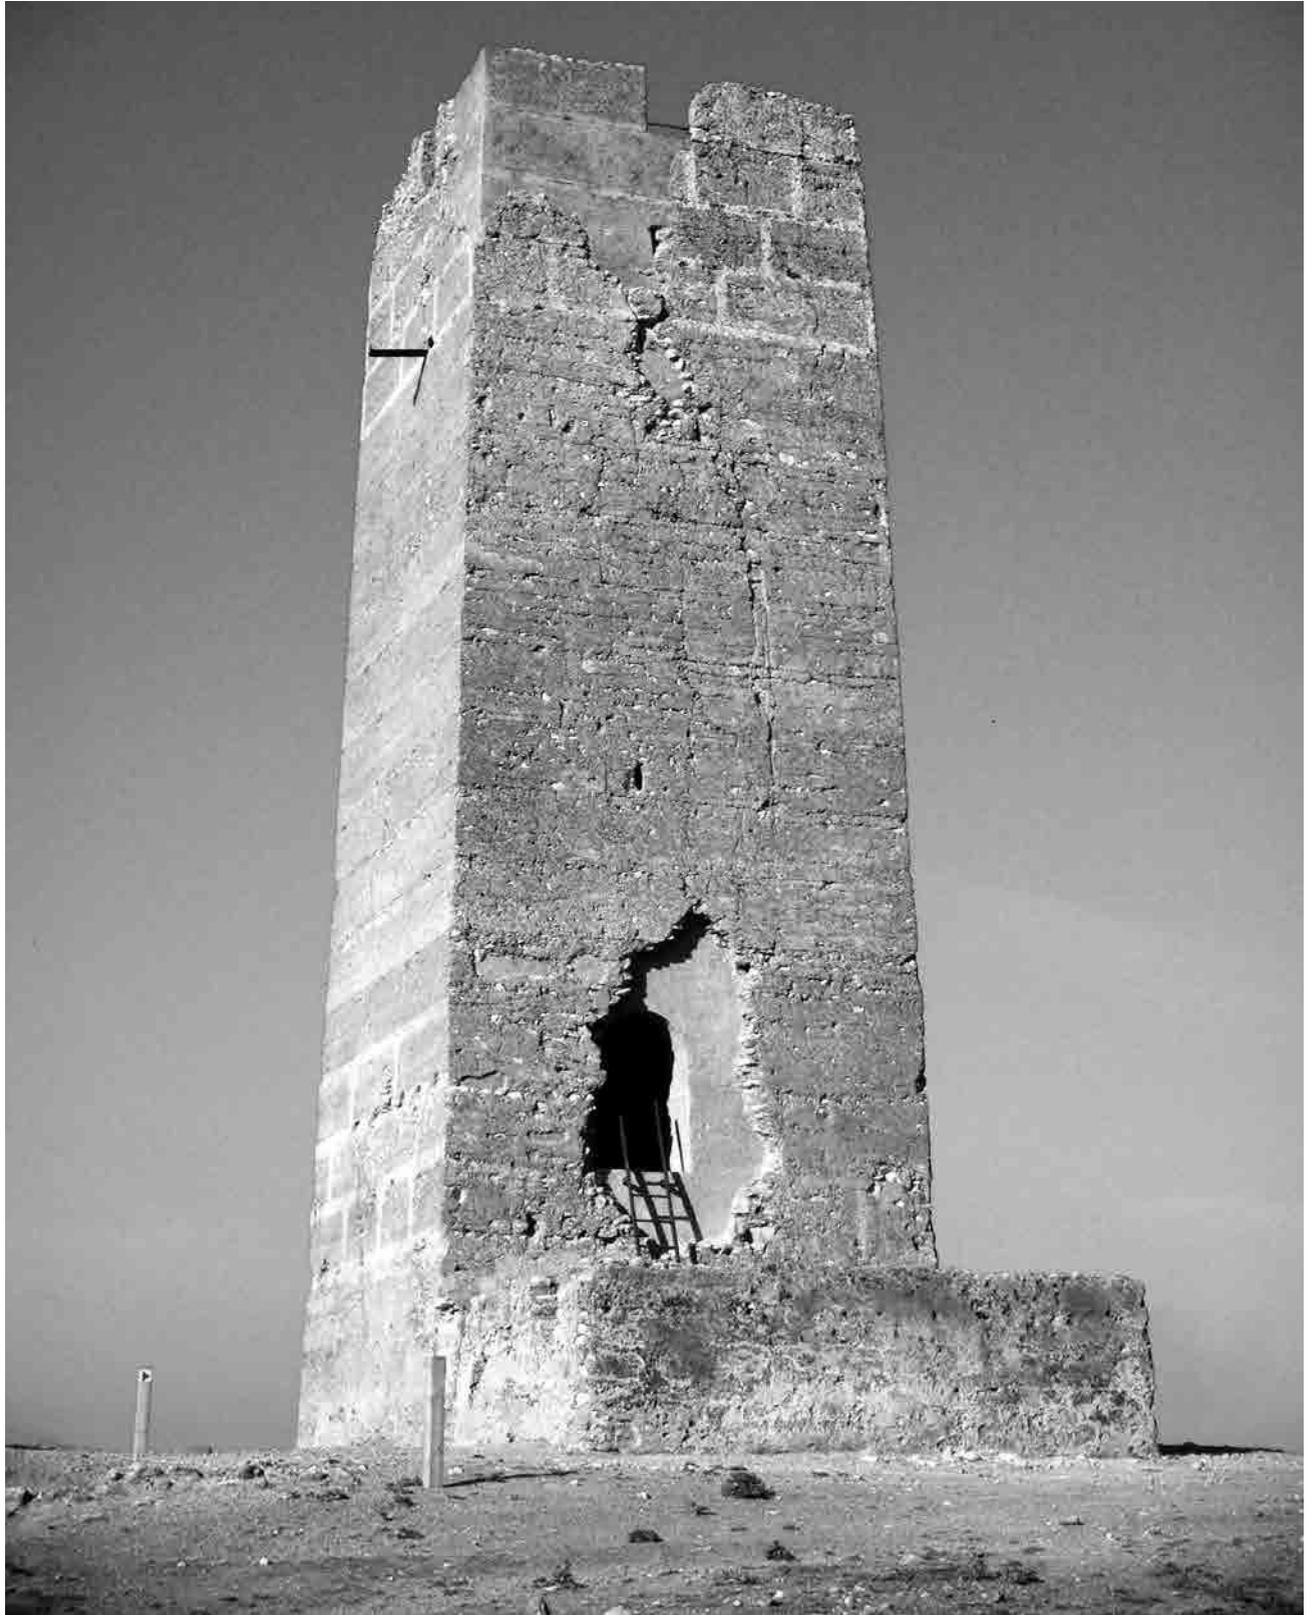
Bétera (Valencia
Spagna), la torre Bofilla
dopo il restauro

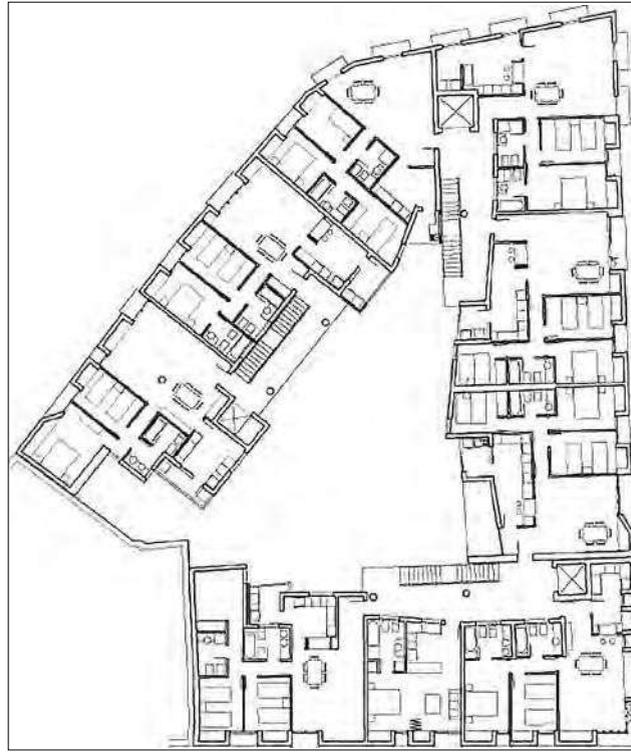
Pianta tipo dell'edificio Maldonado

Queste antiche dimore signorili erano caratterizzate da grandi cortili interni con la presenza di un'importante scalinata aperta che permetteva l'accesso direttamente al piano nobile obbligando ad attraversare tutto il cortile per raggiungerla. In questo modo, il cortile interno non era un semplice spazio funzionale del palazzo ma si trasformava nel centro della vita e dell'attività della famiglia e del vicinato. Il cortile, con la scalinata aperta come elemento comune, vivace e vissuto è l'elemento che si è cercato di mantenere nel nuovo edificio. Ciononostante in questo caso, la "democratizzazione verticale" derivata dall'inserimento dell'ascensore durante il XX secolo ha comportato che la nuova scala progettata nell'edificio non desse accesso solo al piano nobile ma continuasse il suo percorso collegando i quattro piani di alloggi. Le facciate esterne sono state oggetto di un attento studio con il fine di raggiungere una composizione compatta che rispecchiasse la volontà di discrezione e di integrazione nel contesto storico, composizione basata non nella mimesi decorativa ma nella proporzione tra pieni e vuoti che caratterizza gli edifici antichi. In particolare è stata studiata con estrema attenzione la scala delle aperture rispetto alla facciata con il fine di ottenere una composizione compatta e austera pur inserendo in facciata grandi superfici vetrate. Le facciate esterne, volutamente severe e rispettose verso il centro storico, creano un contrasto esasperato rispetto alle facciate interne che danno al

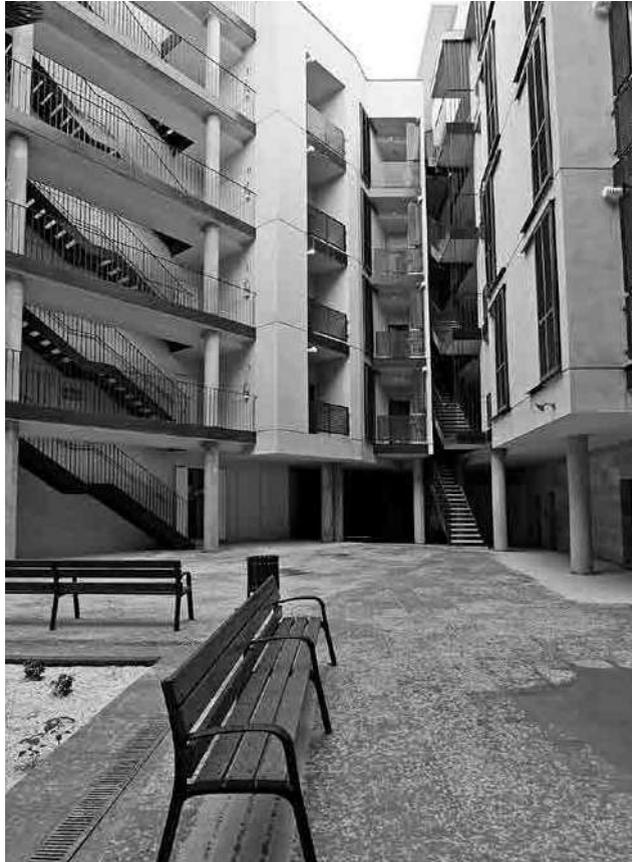
Valencia (Spagna),
il cortile interno
dell'edificio Maldonado

cortile che, con le loro caratteristiche di dinamicità, trasparenza, frammentazione, colore e freschezza e con la apertura dei nuclei di comunicazione verticale, riempiono di vitalità lo spazio comune centrale con una ventata di modernità. Il secondo caso in cui ci si è confrontati con una lacuna a scala urbana è il complesso di Recaredo composto da tre edifici (A, B e C) che accolgono un totale di ventitré alloggi. Gli edifici A e B sono di nuova costruzione, il C invece è il risultato del restauro di un edificio residenziale del XVI secolo. Lo studio attento dell'edificio storico a restaurare aiutò a generare i criteri di base per la progettazione dei due edifici nuovi, ciò nonostante, il progetto di questi ultimi non è stato assolutamente sottomesso formalmente o tipologicamente alle caratteristiche dell'edificio antico. Questo, denominato edificio C, possiede un cortile interno di grande ricchezza spaziale e dinamicità, in cui sono presenti volumi a diverse altezze con coperture terrazzate alle quali si accede dagli appartamenti presenti sui diversi livelli, dal piano terra fino al secondo piano. Le caratteristiche di questo cortile e la sua configurazione spaziale, in particolare la presenza di terrazze interne a diversi livelli, sono state la base del processo progettuale dei due nuovi edifici: nell'edificio A sono state progettate grandi terrazze scavate nel volume dell'edificio stesso e nell'edificio B le terrazze interne contribuiscono per di più al controllo climatico

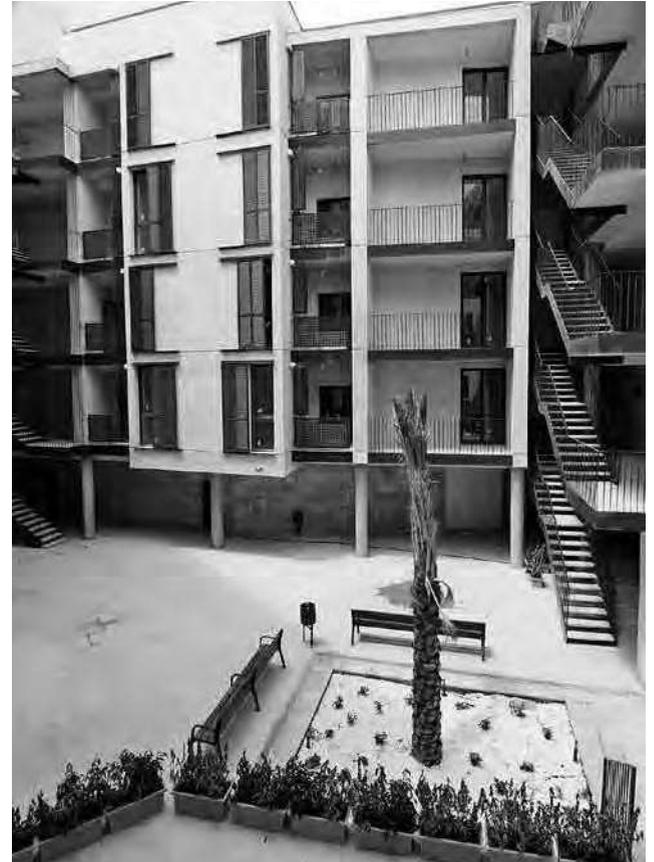
Una delle facciate
dell'edificio Maldonado

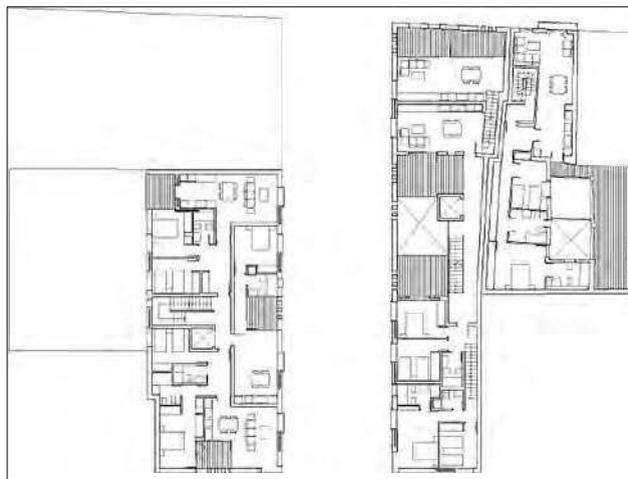
Valencia (Spagna),
pianta tipo del
complesso Recaredo

degli alloggi. In particolar modo, nell'edificio B, la pessima orientazione del lotto, con 35 m di facciata verso ovest e una profondità di appena 7 metri, si è trasformato in un'occasione per progettare un cortile che attraversa l'intero edificio in diagonale passando per le terrazze ai diversi livelli, elemento questo che permette la ventilazione e l'illuminazione diretta da ogni angolo dell'edificio fino a penetrare nella parte più interna del pian terreno. I generosi spazi aperti del cortile e delle terrazze interne non si manifestano in facciata in quanto questa si materializza come un muro compatto che, con le proporzioni controllate delle aperture, vuole integrarsi armonicamente nel contesto della città storica. Questa facciata compatta nasconde la ricchezza e protegge l'intimità degli spazi aperti domestici che a loro volta si manifestano all'esterno con strette aperture allargate prive di serramenti. La composizione della facciata è stata accuratamente studiata reinterpretando la normativa vigente sulle proporzioni e dimensioni delle aperture giocando con la varietà nelle loro proporzioni e soprattutto con la loro distribuzione non omogenea creando ritmi e variazioni che rompono la lunghezza dell'alzato ricreando il carattere eterogeneo di un fronte urbano.

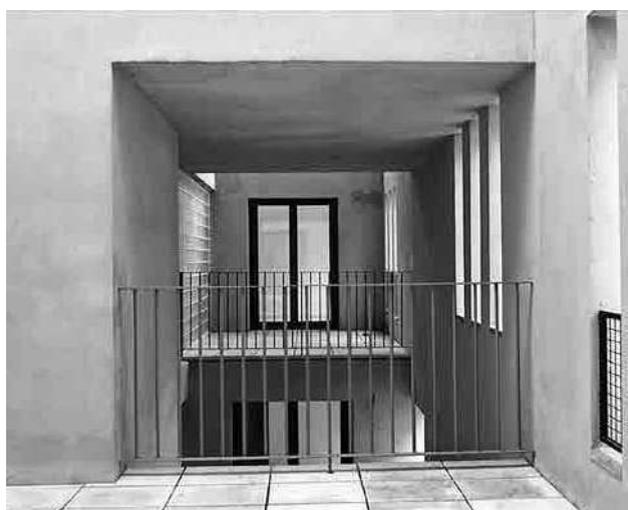
Le terrazze del cortile
interno del complesso
Recaredo

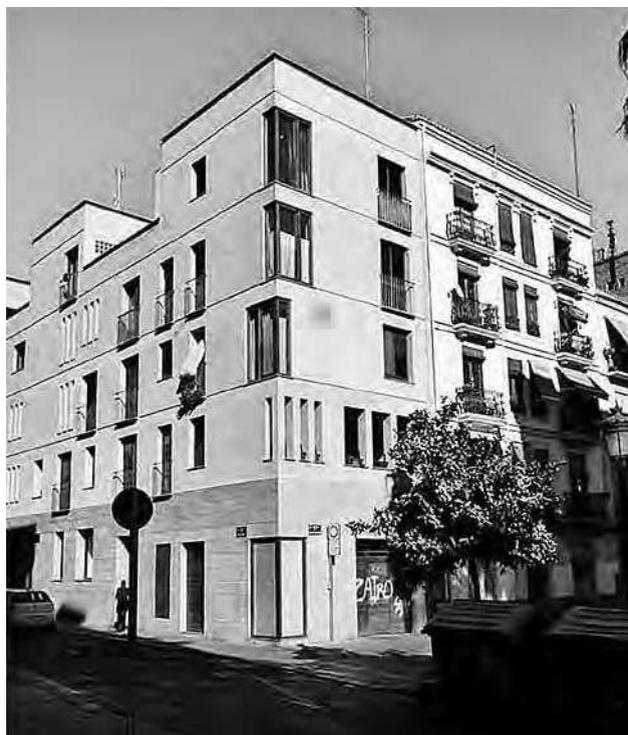
Le facciate del
complesso Recaredo
