LA RESTAURACIÓN DE LA ARQUITECTURA MILITAR DE TAPIA EN ANDALUCÍA, ESPAÑA (1980-2011)

Lidia GARCÍA-SORIANO Camilla MILETO Fernando VEGAS LÓPEZ-MANZANARES

Instituto de Restauración del Patrimonio de la Universitat Politécnica de Valencia, España

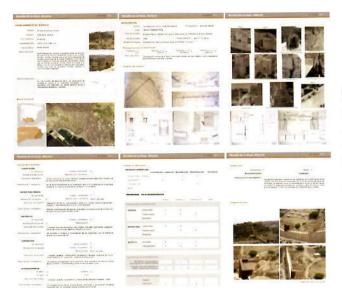
Fig. 1 Ficha empleada en la catalogación de casos de estudio

- 2. Catalogación y análisis de los casos, reflexión y puesta en común. Se ha realizado un análisis pormenorizado y una evaluación de los casos de estudio con un método multidisciplinar, a partir de la elaboración de una ficha detallada para cada intervención, generando una base de datos que ha permitido el análisis cruzado de los casos, considerando las técnicas de intervención y los criterios de actuación. La ficha se ha estructurado en cinco partes: una primera parte que incluye los datos generales del edificio y de su técnica constructiva; una segunda en la que se recogen los datos generales del proyecto de intervención; una tercera que hace referencia a las intervenciones, analizándolas en las distintas zonas del muro (base/cimentación, estructura/muro, superficie y coronación); una cuarta parte en la que se analizan los criterios de intervención; y finalmente, en la última y quinta parte de la ficha se realiza un pequeño análisis del estado actual del edificio y sus posibles patologías (fig. 1) (García Soriano, Mileto, Vegas, 2014).

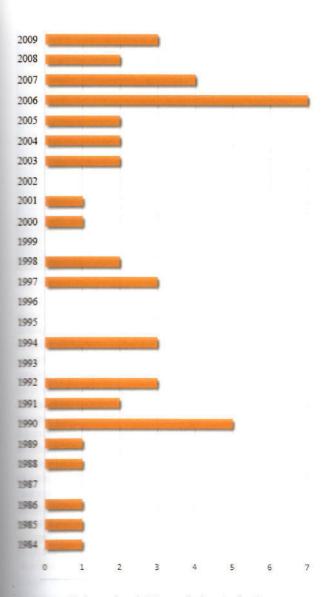
2 Distribución temporal anual de los expedientes seleccionados

Las intervenciones seleccionadas corresponden a un periodo amplio, cubriendo prácticamente todo el marco temporal del estudio (1985-2009). No obstante, las más abundantes corresponden a la década de los noventa, periodo en el que las comunidades autónomas adquieren plenas competencias en materia de cultura y son ellas quienes gestionan las intervenciones en su patrimonio. Del análisis de los expedientes por décadas se evidencia que 5 expedientes corresponden a los años 80 (un 11% de la muestra), 18 a los 90 (38% del total)

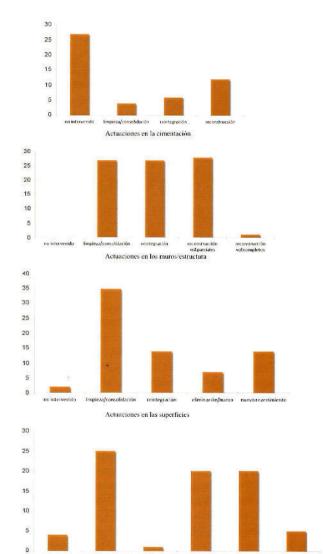
Fig. 4 Esquemas de distribución de los criterios de intervención

En estos proyectos las actuaciones en los muros han sido tanto de limpieza y consolidación, como de reintegración y de reconstrucción. En el caso de los revestimientos, en cambio, las intervenciones han sido fundamentalmente de consolidación y limpieza, mientras que en las coronaciones han sido frecuentes también las reconstrucciones parciales (fig. 4).

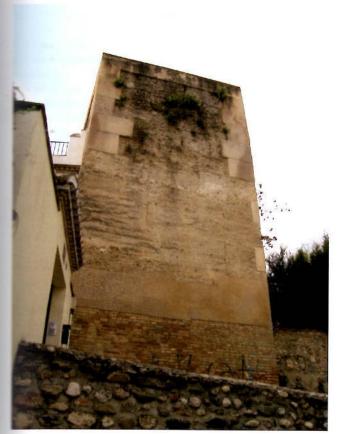
Fig. 8 Intervención en el Castillo de Aroche
