## LE TORRI DI SERRANOS A VALENCIA (SPAGNA)

Una diagnosi continua

#### COORDINATE DELL'INTERVENTO

**Denominazione dell'opera:** pulitura, manutenzione e conservazione delle torri di Serranos

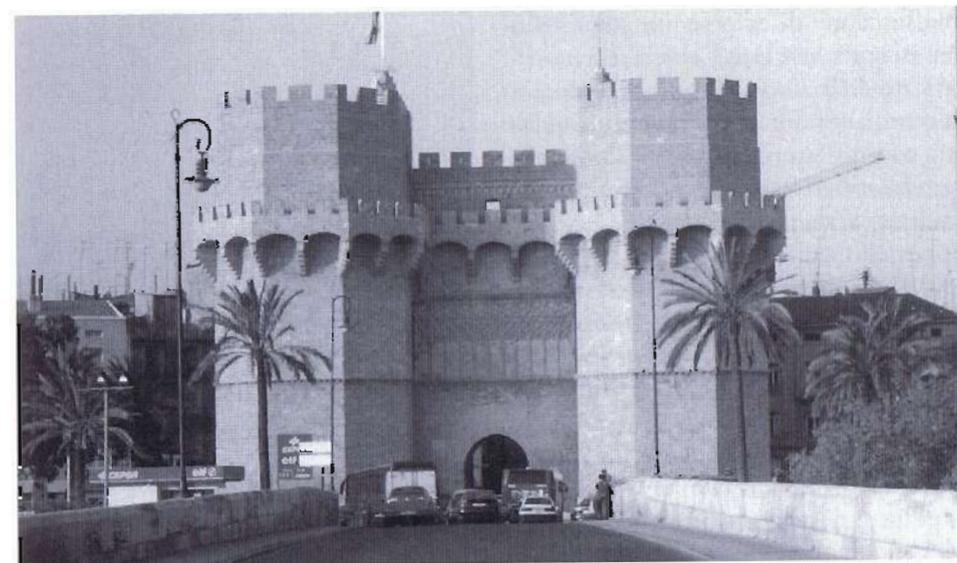
Le torri di Serranos dopo l'intervento di pulitura e consolidamento.

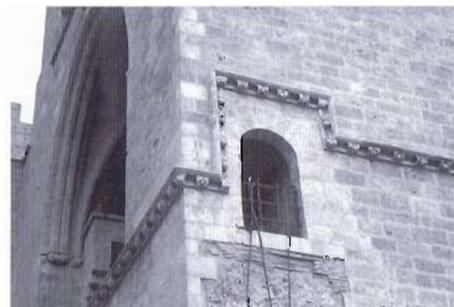
Paramento lapideo in cui sono chiaramente visibili gli interventi di integrazione del paramento realizzati durante il restauro dell'inizio del XIX secolo.

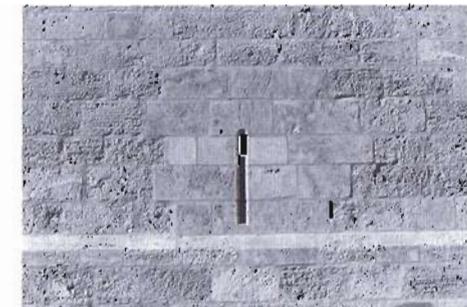
Paramento lapideo con l'intervento di rifacimento del foro realizzato durante il restauro dell'inizio del XIX secolo.

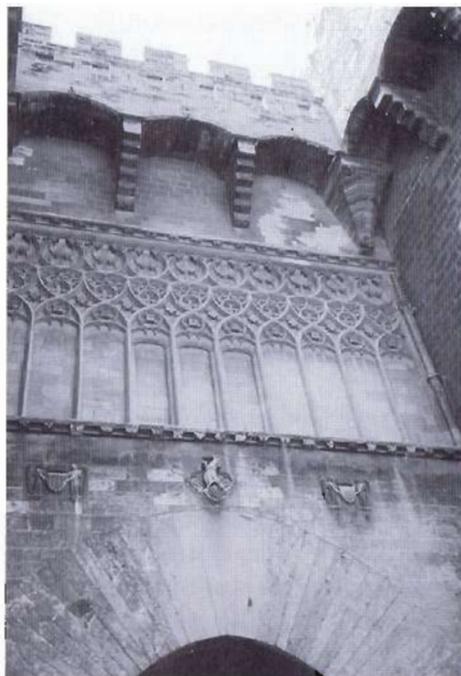
Stato del monumento prima dell'intervento di pulitura. È chiaramente visibile lo stato di degrado del paramento.

Tra gli interventi di pulitura sono state utilizzate le seguenti tecniche, calibrate in rapporto alle necessità conservative: pulitura meccanica con microsabbatura a bassa pressione a secco (con microsferi di vetro) nelle zone coperte da crosta nera e in cui l'apporto di acqua poteva essere nocivo per il delicato stato di degrado della pietra; pulitura meccanica con proiezione a bassa pressione in umido (con microsferi di vetro), variando secondo la necessità la proporzione di acqua e microsferi, e utilizzando acqua decalcificata su tutti i paramenti e deionizzata nel caso di presenza di sali, nelle zone coperte da crosta nera; pulitura con

getto di acqua a bassa pressione, con variazione di temperatura, in tutte le zone che non presentavano crosta nera; pulitura chimica (con AB-57) applicata sugli elementi scultorei; pulitura meccanica con spazzole di setole morbide per quanto riguarda elementi lignei.

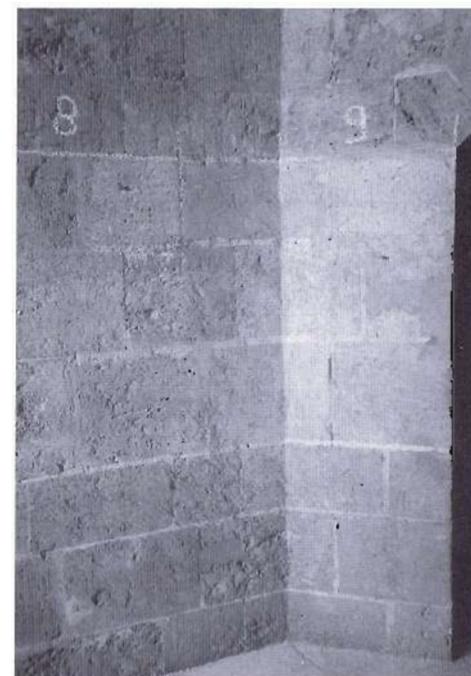
Esempio di saggio di pulitura con differenti tecniche.

Come fase di transizione necessaria tra lo studio e il cantiere sono stati realizzati una serie di saggi di pulitura e consolidamento del paramento lapideo con differenti tecniche applicate in differenti situazioni, tanto a livello di litotipo come di fenomeni di degrado del paramento lapideo. Le conclusioni derivanti dai saggi hanno permesso la redazione di un progetto il più possibile concorde con le esigenze conservative del monumento.

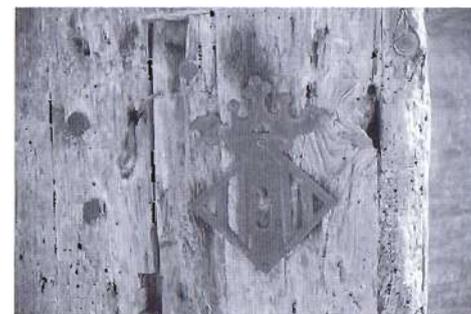
Elemento metallico di uno dei serramenti lignei prima dell'intervento di pulitura e conservazione.

tettivo dopo la pulitura. Per quanto concerne altri tipi di intervento, questi hanno riguardato la conservazione degli elementi lignei e metallici oltre che la conservazione delle policromie.

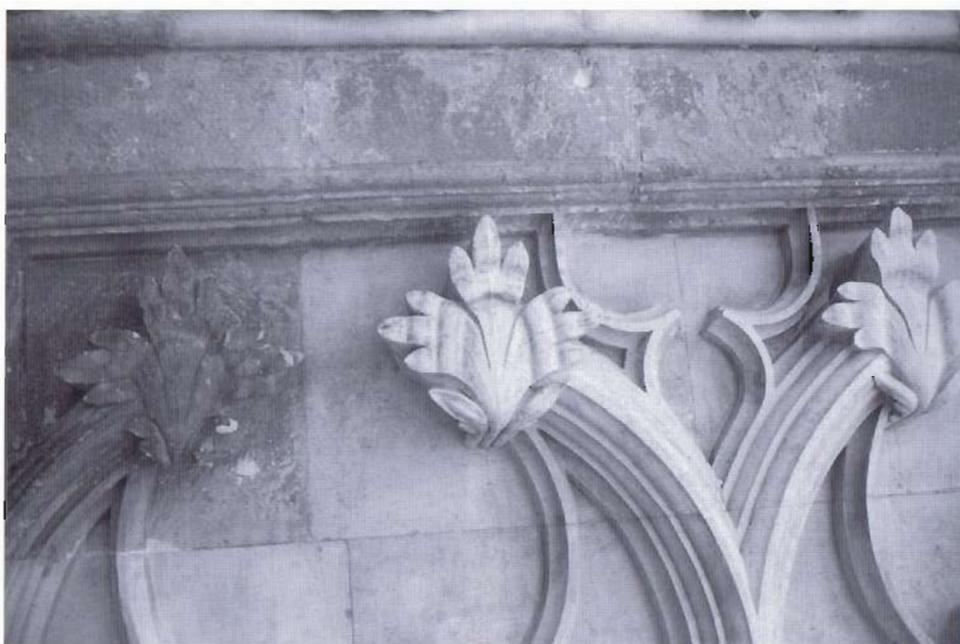
Elemento decorativo del fronte principale con la caratteristica patina intenzionale di colore rossiccio.

Gli obiettivi principali della pulitura sono stati: una pulitura graduale e progressiva non aggressiva, misurata secondo la necessità del caso; la conservazione della patina rossiccia del paramento lapideo e delle patine intenzionali apportate durante i restauri del XIX secolo; il massimo rispetto della patina del tempo compatibilmente con le necessità conservative della materialità del monumento.

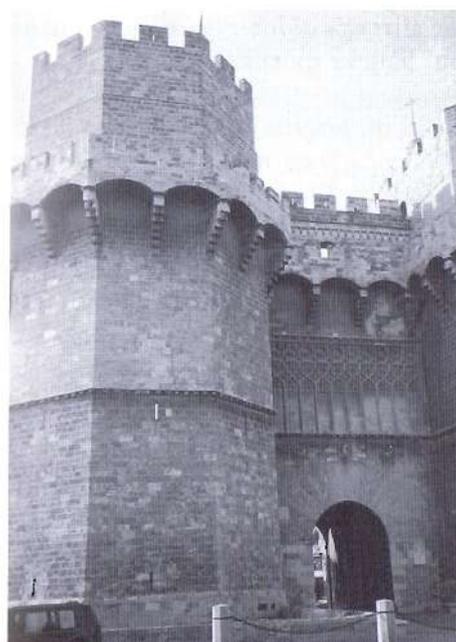
Il fronte principale prima dell'intervento di pulitura e consolidamento.

Per terminare il trattamento del paramento lapideo, sono stati eliminati i giunti cementizi realizzati in recenti interventi di manutenzione e si è preparata una malta di calce con una proporzione simile alla malta dei giunti originali. L'eliminazione dei giunti è stata realizzata accuratamente, in modo da non danneggiare i bordi delle pietre squadrate adiacenti. Su tutto il paramento lapideo è stato applicato un pro-

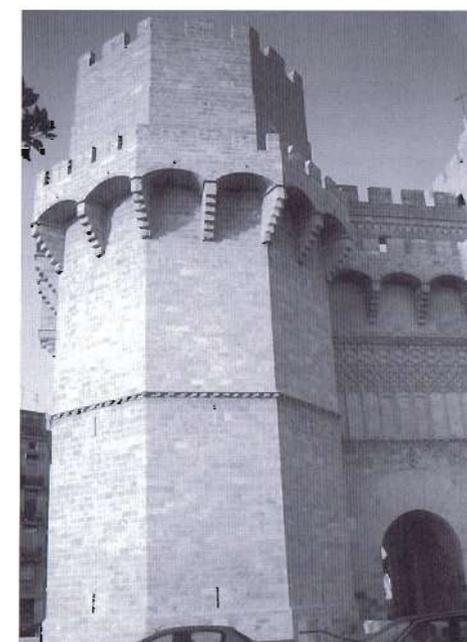
Il fronte principale dopo l'intervento di pulitura e consolidamento.

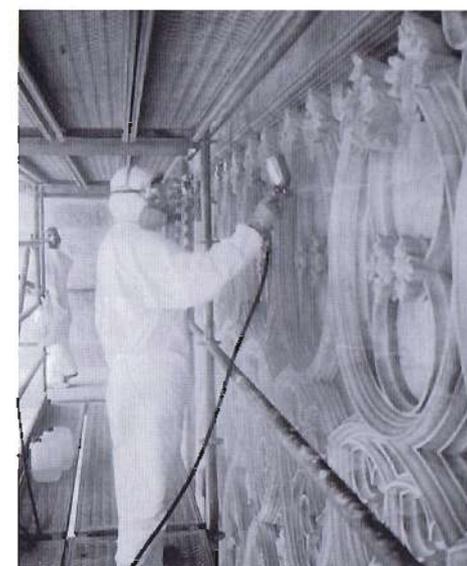
Una fase della pulitura degli elementi decorativi del fronte principale.
