La recuperación de los espacios abovedados del Castillo de Petrés (Valencia, España)

Camilla Mileto^a, Fernando Vegas López-Manzanares^b, Salvador Tomás Márquez^c

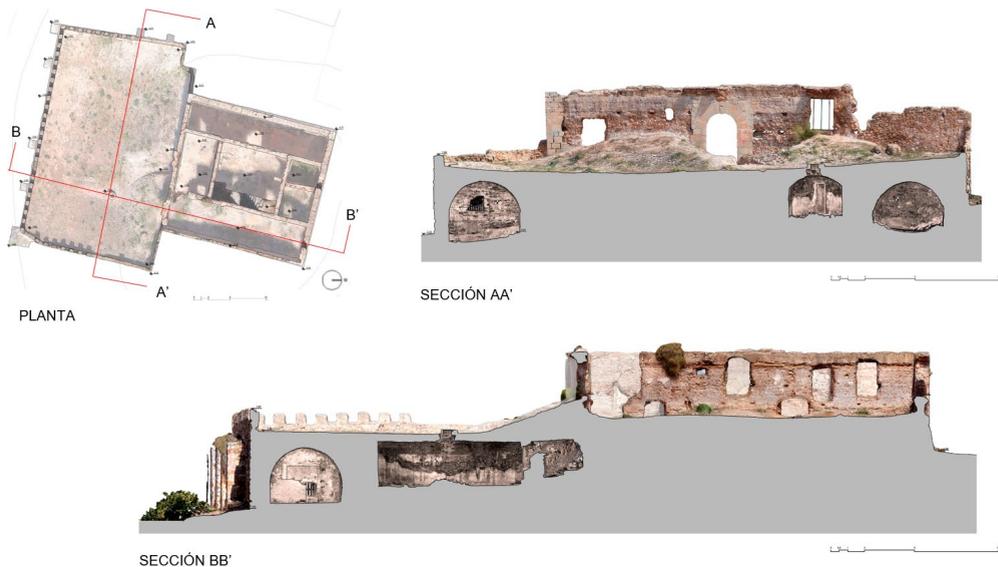
Fig. 1- Planta y secciones del Castillo de Petrés (Autores: P. Rodríguez y T. Gil). Tanto en la planta como en las sección BB' se aprecia claramente la presencia de los dos cuerpos del castillo.

El castillo consta de dos edificios cuadrangulares adaptados al desnivel del cerro (Fig. 1). El edificio principal, situado en el lado norte tenía hasta tres plantas, como lo demuestra una fotografía de 1920 (Vegas et alii, 2018a). Sin embargo, el edificio frontal, situado al sur y en un nivel inferior al anterior, aparece en la misma fotografía con su configuración actual de una sola planta y terraza superior almenada.

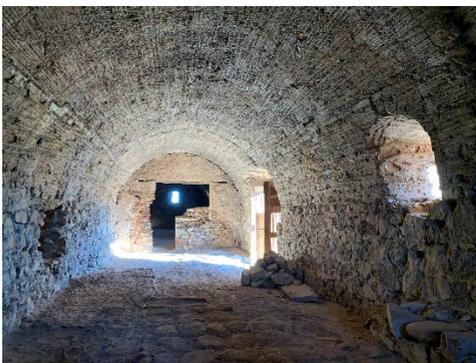
Fig. 2- Bóvedas que cubren los espacios semienterrados del castillo de Petrés (Fotografía: Vegas y Mileto)

Las diversas partes del castillo de Petrés fueron construidas con diversas técnicas: fábrica de sillares de piedra caliza para las esquinas del cuerpo superior y los arcos de portones, puertas y la escalera del patio central; fábricas de tapia con piedra en los muros del cuerpo superior; mampostería de piedra caliza en los muros del cuerpo inferior y en las reparaciones de las fábricas del cuerpo superior (Vegas el alii, 2018b). Para el cierre horizontal de los espacios interiores, que actualmente permanecen en la planta baja y la planta enterrada, se emplearon dos sistemas abovedados diferentes que cubren los diversos espacios del mismo (Mileto and Vegas, 2020). En el cuerpo meridional los espacios semienterrados con una planta en U están abovedados con bóvedas de cañón de hormigón de cal vertido sobre un encofrado formado por cimbras de madera y un cañizo del que queda actualmente huella en la superficie del intradós de la bóveda (Fig. 2).

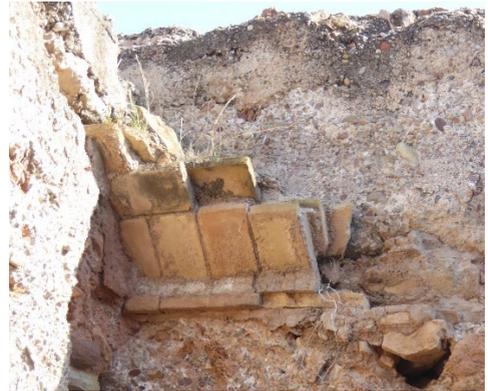
Fig. 3- Restos del arranque de la bóveda que cubría la habitación noreste de la planta baja del castillo de Petrés (Fotografía: Vegas y Mileto).

por bóvedas tabicadas de dos capas de rasillas. Estas bóvedas se han perdido completamente en el derribo de las plantas superiores del castillo, pero se conservan todavía las huellas de los arranques en los muros de las salas. Gracias al estudio de estos puntos se ha podido determinar la geometría y la construcción que tenían las bóvedas en su momento (Mileto y Vegas, 2020). La primera capa de la bóveda arrancaba sobre la rasilla de apoyo con una cuña de mortero de yeso y una primera hilada dispuesta a tizón seguida por las siguientes a soga, mientras la segunda capa partía desde el arranque directamente a soga y a mata juntas respecto a la capa inferior (Fig. 3).

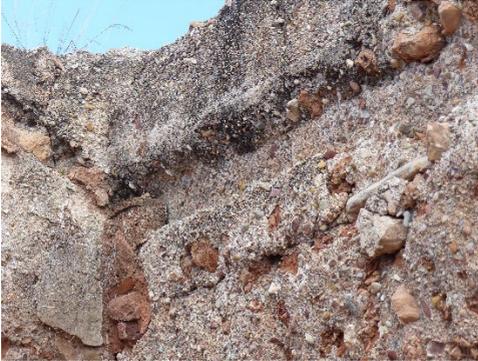
Fig. 4- Hendidura ejecutada con el encofrado del muro con el objetivo de alojar al arranque de la bóveda (Fotografía: Vegas y Mileto).

Por último, cabe señalar que, en la parte septentrional de la habitación oeste del castillo, uno de los arranques de la bóveda estaba directamente ejecutado contemporáneamente al muro (Fig. 4). La hendidura donde apoyaba el arranque de la bóveda se había ejecutado con una tablilla directamente en el encofrado que se empleó para la realización de la tapia. Este dato, estudiado estratigráficamente por los autores (Mileto y Vegas, 2020), ha permitido demostrar que las bóvedas tabicadas fueron los elementos que desde el principio configuraron los espacios interiores de la planta baja del castillo. Por el contrario, esta solución que llevaba a la realización de la muesca directamente en la fase de construcción del muro debía de ser compleja en su ejecución como demuestra la corrección de la muesca con una roza posterior a lo largo de la misma sala. Durante la ejecución de esta primera bóveda deben de haber perdido el nivel de la hendidura siendo obligados a rectificarlas a lo

largo del espacio. Quizás fue este el motivo por el cual, en el resto de las salas, no se ejecutó la hendidura de apoyo contemporáneamente al muro y se realizó una roza posterior donde apoyar la bóveda.

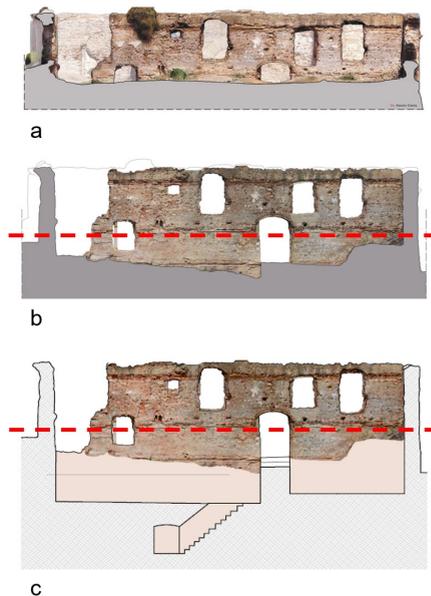
Fig. 5- La misma sección longitudinal de la sala este del castillo con la progresión de los niveles de la excavación arqueológica: (a) nivel inicial; (b) nivel intermedio alcanzado en 2022; (c) nivel alcanzado en 2023 (Autores: Vegas y Mileto).

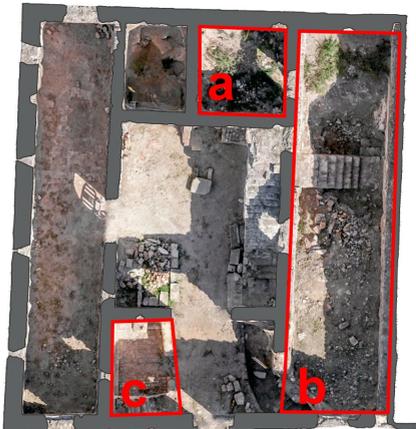
Fig. 6- Identificación de los tres espacios de la planta baja del castillo donde se han construido las bóvedas tabicadas (Autores: Vegas y Mileto).

Todas las salas de la planta baja estaban en su día cubiertas por bóvedas tabicadas, como muestran las huellas de los arranques en las fábricas. Además, la sala este tenía varios niveles de forjados realizados con bóvedas tabicadas que aparecieron durante las excavaciones arqueológicas de 2022. Durante los años 2022 y 2023 se han reconstruido tres bóvedas tabicadas en tres espacios de la planta baja del castillo (Fig. 6): a. sala noreste; b. sala este; c. porción oeste de la sala meridional.

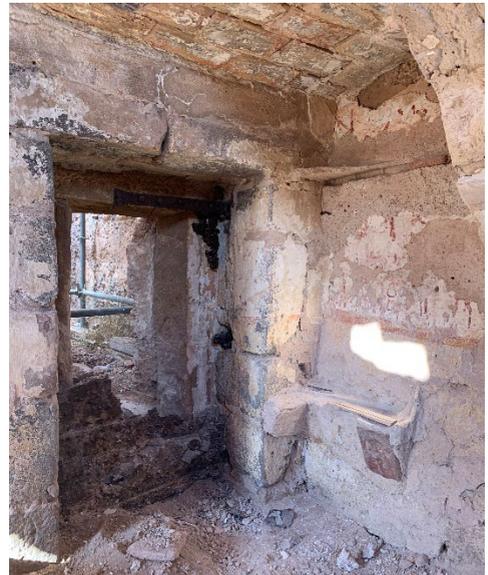
Fig. 7- La sala noreste tras la excavación arqueológica. Se aprecian las pinturas murales y los restos de la puerta del calabozo (Autores: Vegas y Mileto).

Tras la realización de las primeras consolidaciones y las excavaciones en el interior del castillo, se hizo patente la necesidad de consolidar y proteger los restos que habían aparecido en las salas tras la excavación. En la sala noreste (a) habían aparecido un pavimento cerámico, unas pinturas murales, los restos de una

escalera y una portezuela de madera forrada con chapa metálica cuyas bisagras la remiten posiblemente al siglo XVI y a un posible uso de la estancia como calabozo (Fig. 7).

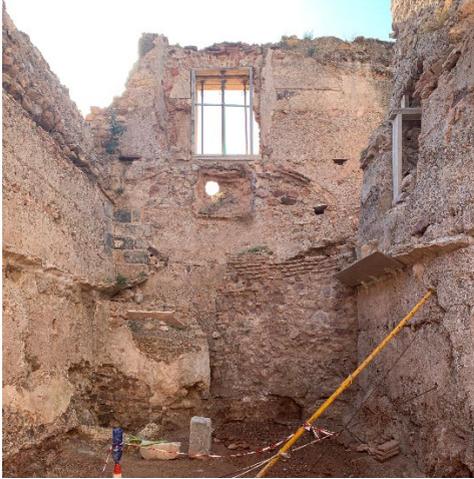
Fig. 8- La sala este tras la excavación arqueológica. Se aprecian las huellas de las bóvedas en diversos niveles y al fondo el depósito de líquido (Autores: Vegas y Mileto).

En la porción occidental de la sala meridional (c) aparecieron varias estructuras (escaleras, alacenas, etc.) y revestimientos (pavimento, encalado, etc.) probablemente perteneciente a la época napoleónica cuando este espacio tenía que estar destinado a cuerpo de guardia o zona de servicios. En la sala este (b) tras la excavación de más de 4 metros de altura, aparecieron unos elementos que dejan pensar que este cuerpo del castillo se emplearía como almacén o bodega (Fig. 8): los arranques de diversos niveles de bóvedas que definen espacios de limitada altura, aunque podrían no ser contemporáneos entre ellos; la escalera de bajada con sus peldaños de piedra; los restos de pavimentos cerámicos; restos de los revestimientos de las paredes; una pileta y un silo o depósito para vino o aceite; unas bancadas corridas a lo largo de todo el espacio; una escalera que bajaba ulteriormente debajo de la cota del pavimento hasta alcanzar la posible boca del aljibe. La presencia de estos hallazgos creaba una necesidad de protección de los agentes atmosféricos de las huellas arqueológicas que permitía interpretar los espacios con sus

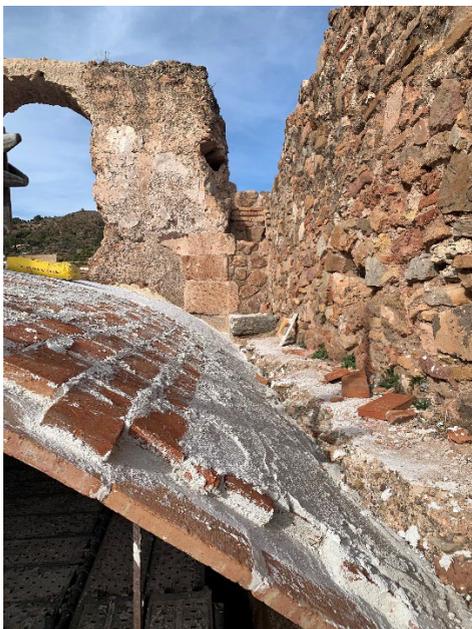
Fig. 10- Construcción de la bóveda tabicada en la sala este. En la imagen se aprecian las dos capas de ladrillos con las que se conforma la bóveda (Autores: Vegas y Mileto).

Las tres bóvedas se han realizado siguiendo unos mismos criterios. En primer lugar, se han empleado los materiales y la técnica tradicional de la bóveda tabicada. Las bóvedas se han construido sin cimbra con una primera capa de ladrillo manual y pasta de yeso para garantizar su fraguado rápido y una segunda capa de ladrillo y mortero de cal (Fig. 10). El acabado del extradós de las bóvedas se realizó con mortero de cal hidráulica y arena.

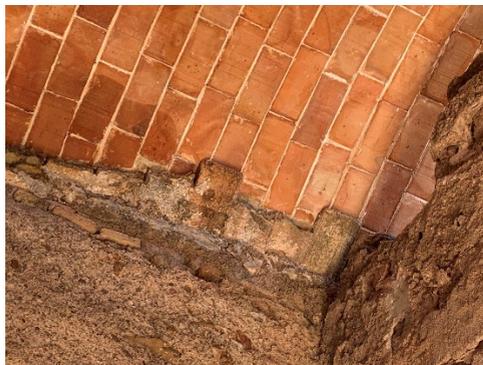
Fig. 11- Punto de encuentro entre los restos de la bóveda tabicada histórica y la nueva bóveda tabicada construida encima. El aparejo es el mismo, pero el color y la dimensión de los ladrillos es ligeramente diferente para que se puedan distinguir (Autores: Vegas y Mileto).

En segundo lugar, se han conservado todos los arranques existentes en los muros para mantener las huellas de las bóvedas históricas. Las bóvedas nuevas se construyeron por encima de los ladrillos existentes, respetándolos como si se tratara de una primera capa. Los ladrillos nuevos

siguen el aparejo y la dirección de los ladrillos de la bóveda existente, pero el color y la dimensión son ligeramente diferentes para que se puedan distinguir claramente (Fig. 11)

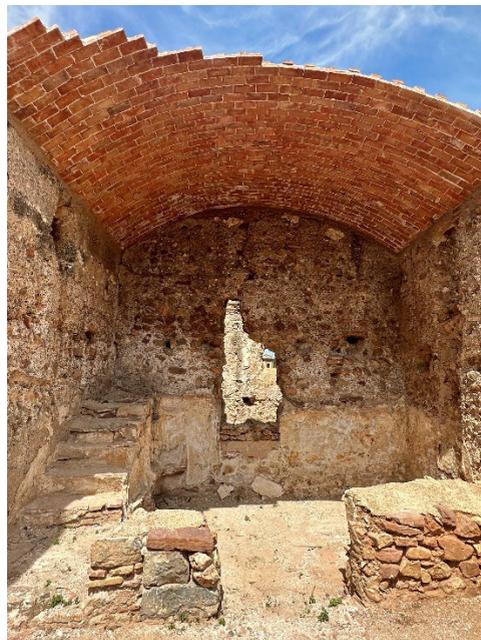
Fig. 12- La bóveda tabicada inacabada que cubre una parte de la sala meridional (Autores: Vegas y Mileto).

En tercer lugar, en la sala meridional se construyó solo una porción de la bóveda puesto que la bóveda se ha planteado como elemento de protección de los restos de estructuras y revestimientos del cuerpo de guardia. En este caso la bóveda se ha dejado con un perfil irregular, “inacabado”, que deja entender que la bóveda seguía hasta cubrir la sala entera (Fig. 12).

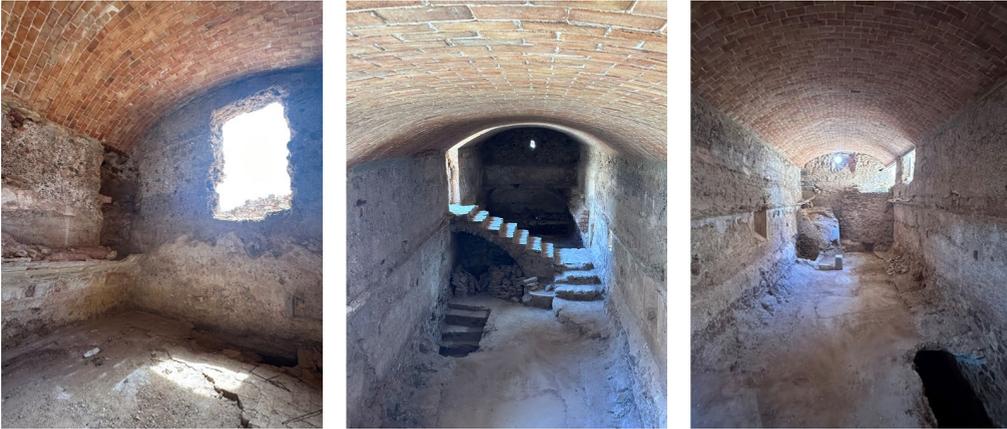
Fig. 13- Los espacios de la sala noreste (a la izquierda) y este (al centro y a la derecha) tras la construcción de las bóvedas tabicadas (Autores: Vegas y Mileto).

La intervención planteada de construcción de tres bóvedas tabicadas en el castillo de Petrés, como se ha visto a lo largo de este texto, nace como síntesis del proceso de conocimiento, las necesidades conservativas y el planteamiento de futuro del conjunto. Las bóvedas tabicadas se recuperan como elemento constructivo coherente con la historia de castillo, con el objetivo de proteger los hallazgos arqueológicos y consolidar las estructuras y a la vez permiten mejorar las condiciones de uso y mantenimiento de los espacios interiores. Las habitaciones recuperadas, ahora protegidas podrán ser accesibles a visitas guiadas hacia un camino de conservación y recuperación de un bien patrimonial que había sido abandonado durante mucho tiempo (Fig. 13).
