# ARQUITECTURA DE TIERRA EN CASTILLA Y LEÓN: ANÁLISIS DE ESTRATEGIAS DE GESTIÓN Y PUESTA EN VALOR

Matilde Caruso<sup>1</sup>, Fernando Vegas López-Manzanares<sup>2</sup>, Camilla Mileto<sup>3</sup>

Universitat Politècnica de València, España

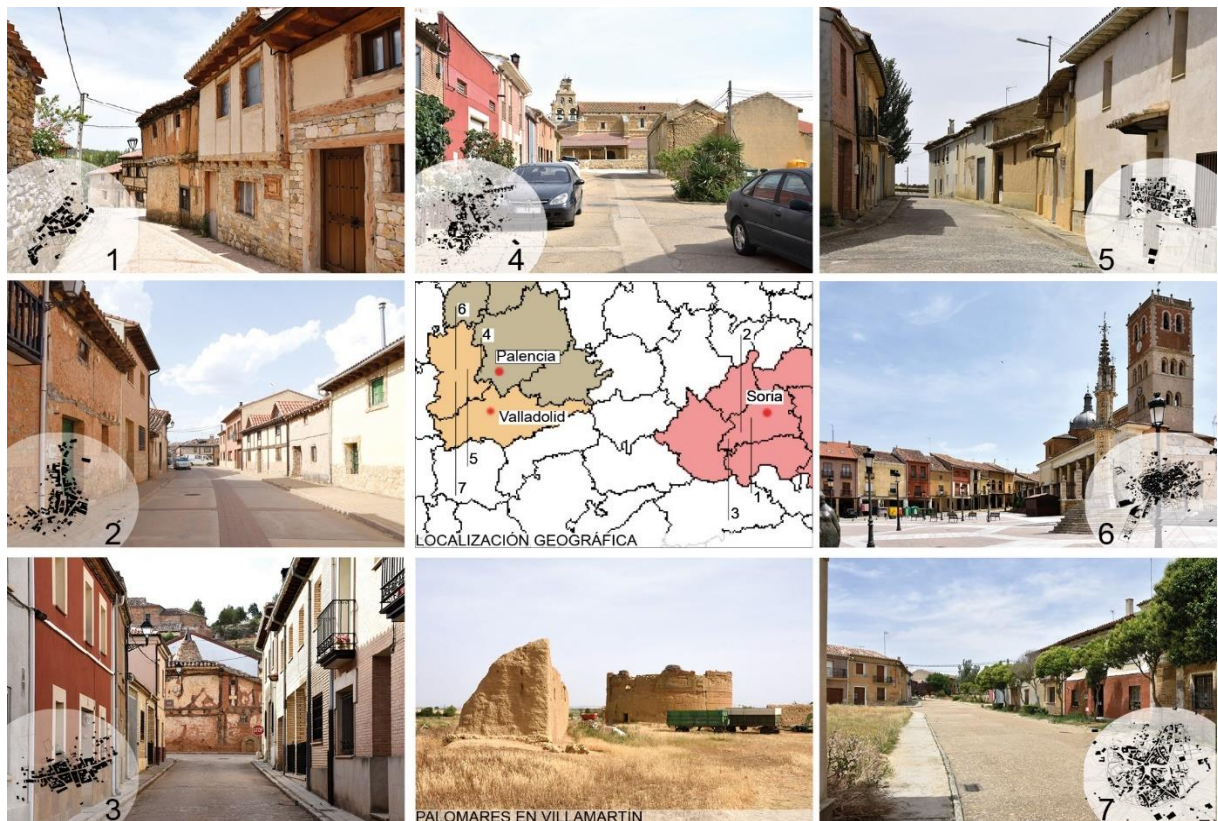
Figura 1. Localización de los conjuntos, con su estructura urbana y su caracterización arquitectónica  
1. Calatañazor, 2. Rioseco de Soria, 3. Valdenebro, 4. Villamartín de Campos, 5. Villafrades de Campos, 6. Villalón de Campos, 7. Cuenca de Campos (Caruso, 2022)

Los siete conjuntos analizados se localizan en las provincias de Soria, Valladolid y Palencia. Se trata en su mayoría de núcleos rurales de estructura urbana sencilla, prevalentemente formados por arquitectura vernácula (figura 1). El análisis ha permitido destacar una elevada variedad de técnicas de tierra: en los conjuntos se ha observado la presencia de muchas variantes de los tres principales sistemas constructivos: muros monolíticos, muros de piezas y estructuras mixtas de entramados de madera y tierra. Estos últimos son la técnica mayormente presente en los conjuntos de la provincia de Soria, donde también se ha registrado un elevado empleo de adobes en estructuras independientes. Sin embargo, en Tierra de Campos se ha hallado la presencia de casi todas las técnicas, con una mayor heterogeneidad y riqueza.

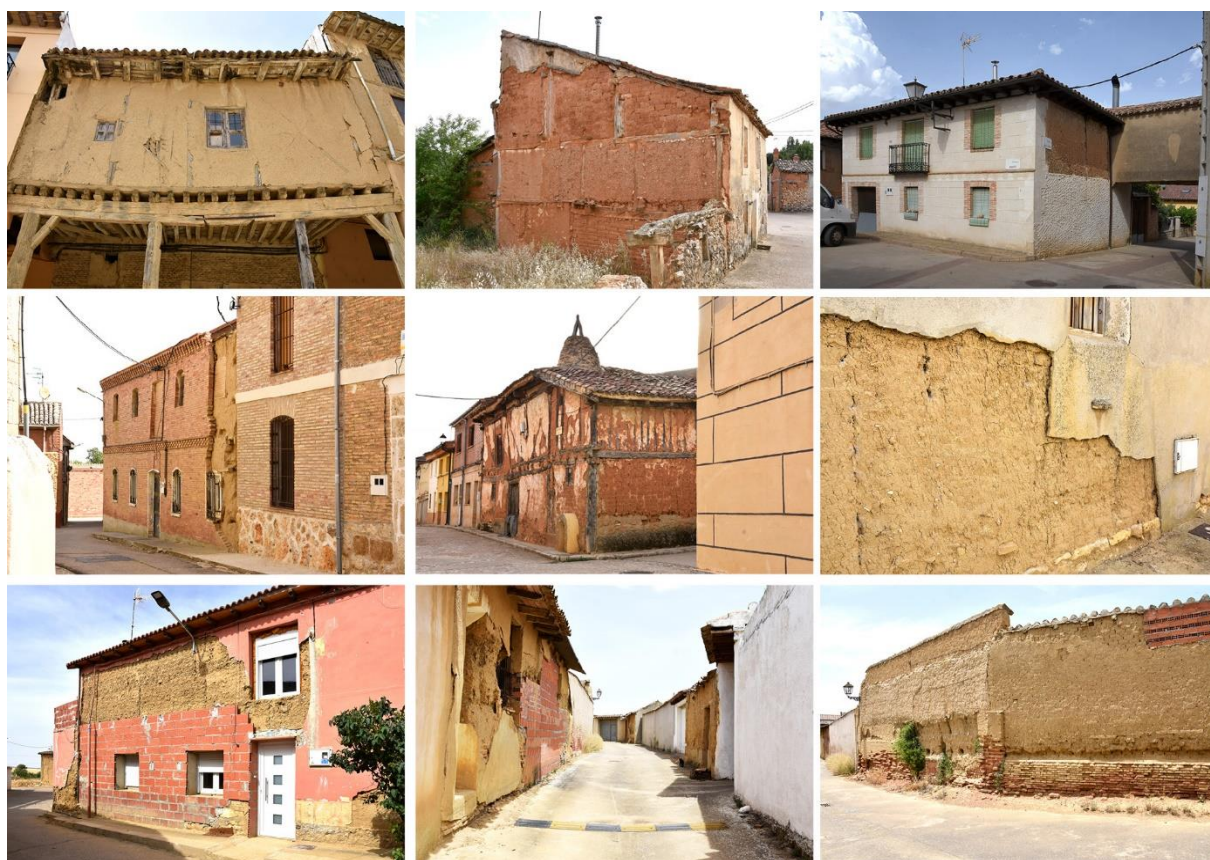
Figura 2. Algunos de los principales problemas de conservación detectados: (1,8,9) deformaciones y lesiones estructurales; (2,4,5,6,7,8,9) erosión; (2,4,8) pérdida de sección y de elementos; (1,5,6,7,8,9) pérdida de revestimiento; (3,4,5,6,7,8 y 9) introducción de materiales incompatibles

Cabe mencionar, a nivel general, que la presencia de usos incompatibles es baja: gran parte de los edificios ha retenido su uso original en casi todos los municipios y la mayoría de los cambios de uso que se han realizado son compatibles. Las técnicas de tierra se conservan peor en Rioseco de Soria y Villalón de Campos, donde se ha observado un elevado número de modificaciones y ciertos problemas de conservación en las estructuras que se han preservado. Sin embargo, el estado de conservación de otros conjuntos, como Valdenebro, Villamartín y Cuenca de Campos resulta ser mejor: se ha mantenido un número mayor de fábricas construidas con tierra, pese a que muchos de estas hayan sufrido alteraciones irreversibles o se encuentren en un estado de conservación crítico (figura 2).
