EL ESTUDIO DE LAS TORRES DE SERRANOS

Francisco Cervera Arias
Camilla Mileto

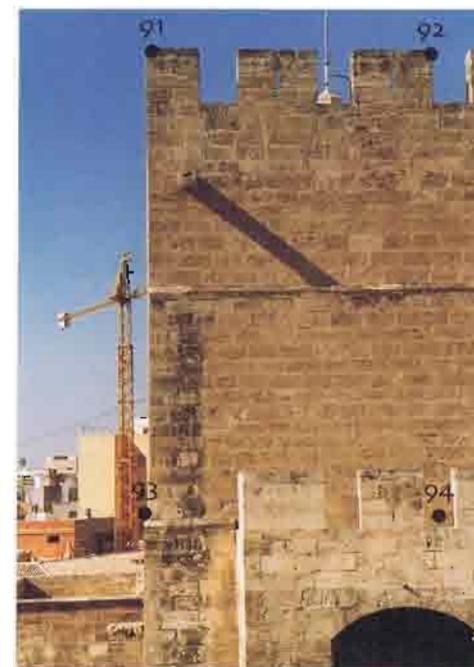
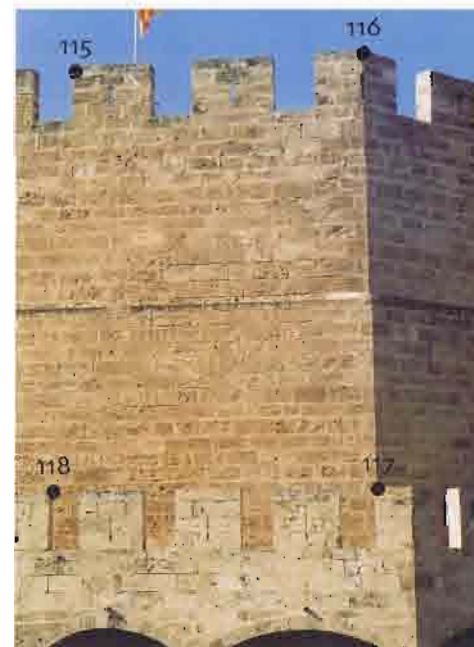
15 y 16. Pares fotogramétricos de la fachada este

Para la realización de una fotogrametría se necesitan para cada paño dos fotografías (pares) realizadas a una distancia longitudinal determinada entre ellas (fotos 15 y 16). En el caso de las Torres de Serranos se realizó una fotogrametría digital. Las tomas fotográficas necesarias para el levantamiento fotogramétrico se realizaron con una cámara métrica digital, con la que se realizó un reportaje amplio y completo de todos los paramentos del edificio.

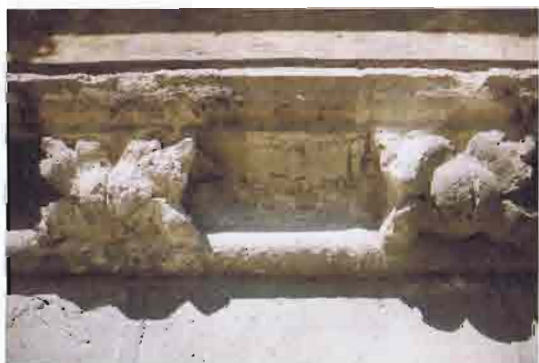
25 y 26. Fotografía de una de las piezas decorativas original de la faja y correspondiente dibujo

A lo largo de toda la faja que recorre los alzados norte, este y oeste, han sido localizadas 190 piezas labradas de un tamaño de 23 x 14 cm aproximadamente. De estas 190 piezas, 83 se sitúan en la torre de levante, con 28 tipos diferentes; 82 en la torre de poniente, con 15 tipos diferentes de los cuales sólo 8 se repiten en el resto de la faja; 25 en el cuerpo central, con 11 tipos diferentes, de los cuales sólo 2 son diferentes de los demás paños. De cada tipo identificado se realizó una ficha con un número correspondiente al tipo, una fotografía y un croquis acotado (fotos 25 y 26). En un plano general de la faja se situaron todos los tipos identificados (foto 27).

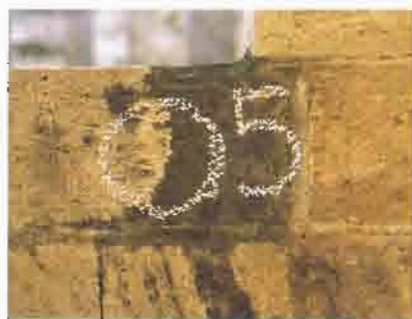
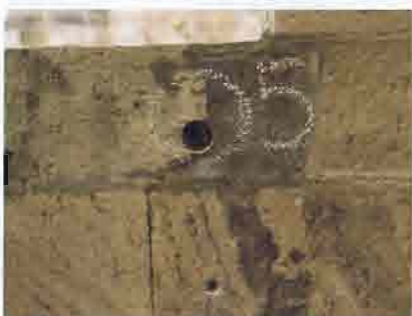
48 y 49. Toma de muestra antes y después de la extracción del testigo

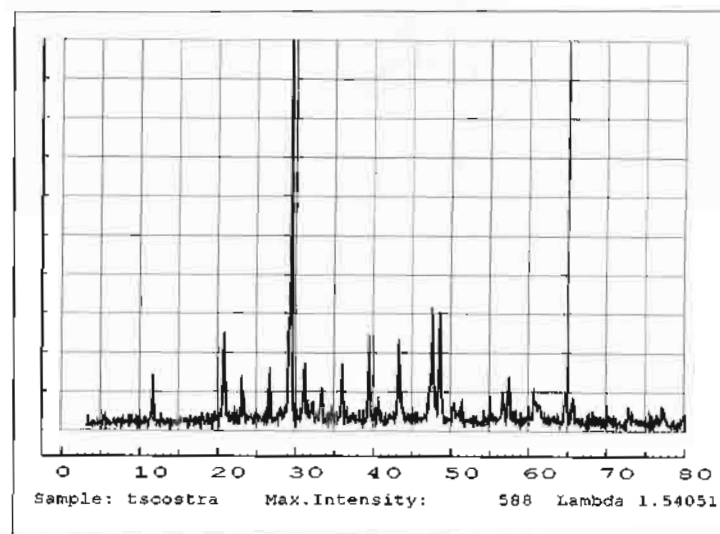
62. Ejemplo de difracción a Rayos X

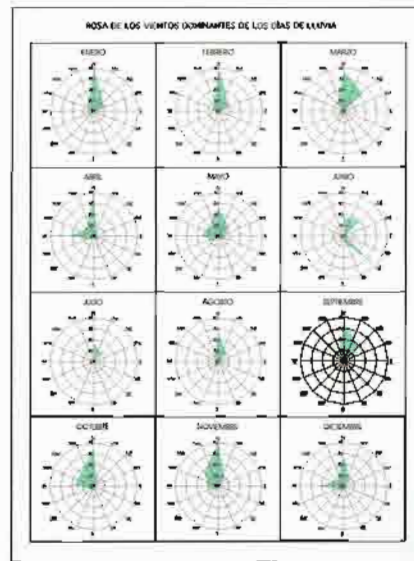
87 y 88. Vientos dominantes en los días de lluvia durante el año

- En los días de lluvia, los vientos (fotos 87 y 88) proceden, sobre todo, del norte y, en menor medida, de nordeste y oeste por lo que cabe esperar que éstos sean los paramentos más afectados por procesos químicos, físicos y/o biológicos y, por tanto, los más deteriorados.

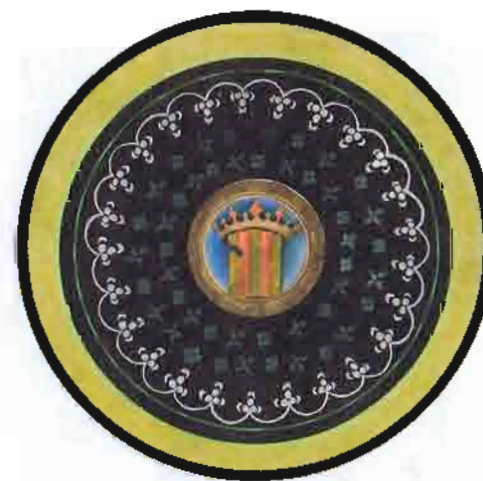
103. Reconstrucción virtual de la policromía de las claves de las naves interiores

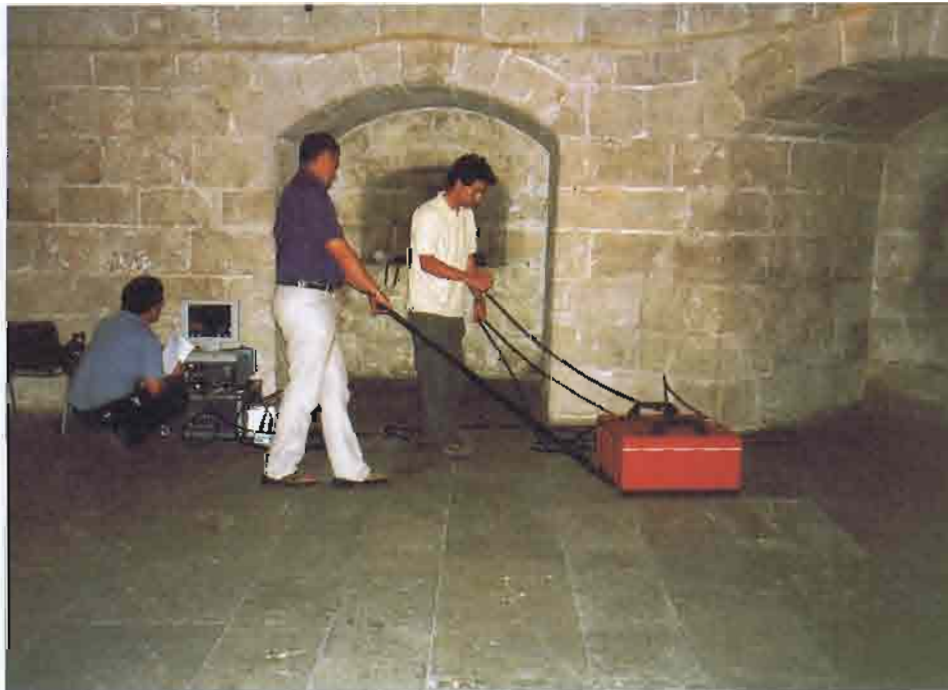
110. Imagen de los aparatos utilizados y de los modos de empleo

En el estudio geofísico de las Torres de Serranos se ha empleado el equipo de georrádar GSSI modelo SIR10H, con antenas de frecuencia de 200 MHz, 400 MHz y 900 MHz en los perfiles de georrádar realizados (fotos 110).

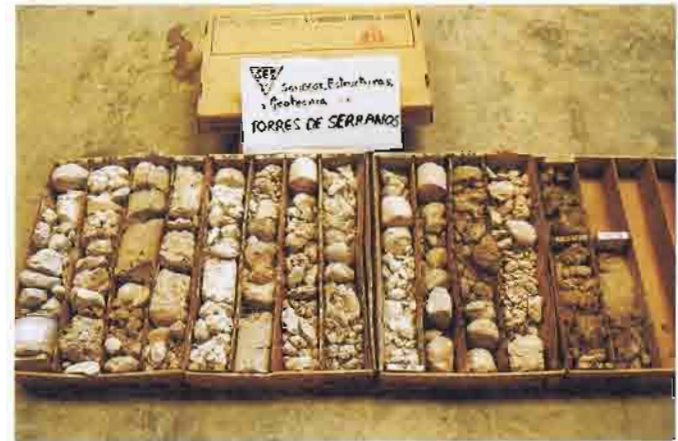
113b. Testigo continuo del subsuelo de las Torres de Serranos

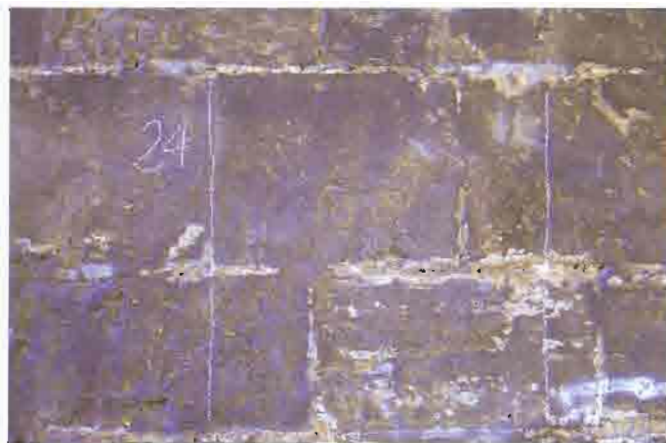
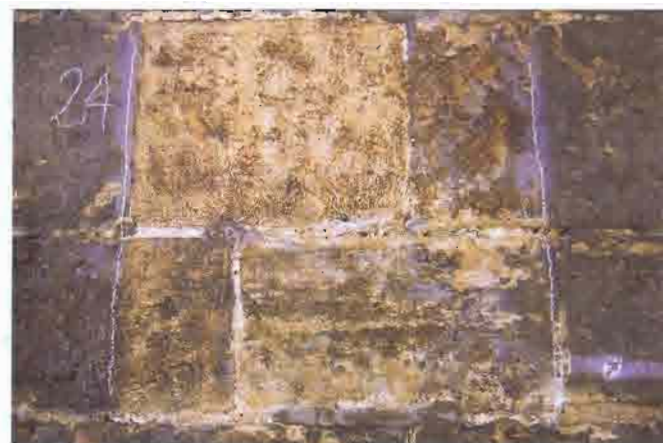
114 y 115. Test de limpieza en el interior con proyección de agua precalentada a baja presión

En los paramentos que presentaban sólo suciedad, se probaron métodos con proyección de agua a baja presión (agua con diferentes temperaturas y presiones) (fotos 114 y 115), y con agua pulverizada; en los paramentos que presentaban un mayor nivel de suciedad o costra negra se realizaron pruebas con métodos de proyección de áridos blandos, en seco y en húmedo (polvo de vidrio, microesferas de vidrio, cáscaras de nueces, etc.), y proyección en

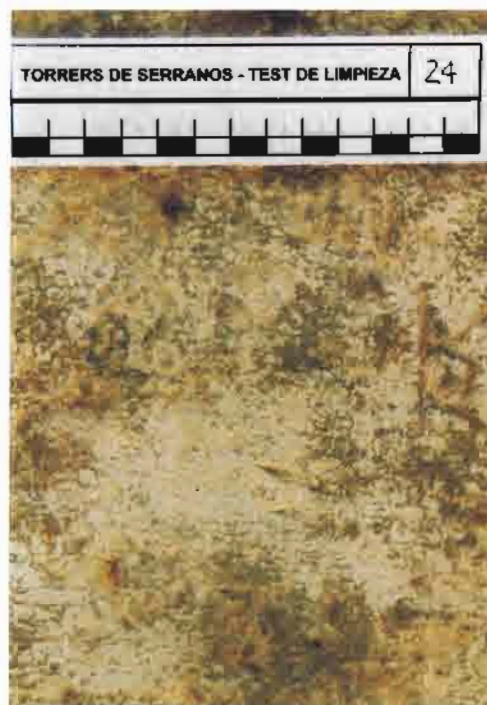
118. Macrofotografía de la superficie de la piedra

Para cada una de las pruebas se realizó una ficha específica con la descripción de la técnica empleada, los objetivos a cumplir, una fotografía del paramento antes y después de la aplicación, una macrofotografía (foto 118) que permitiera el control de los posibles daños creados por la limpieza y unas conclusiones.
