La restauración de la Torreta del Castillo de Jérica (Castellón, España)

Camilla Mileto^a, Fernando Vegas^b

Abstract

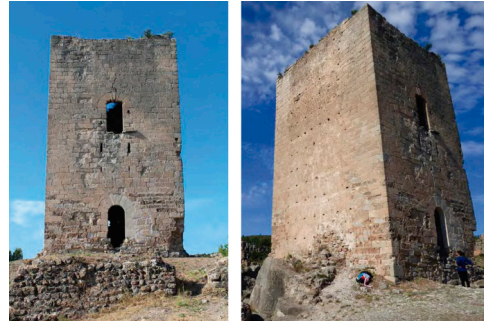
Fig. 2- Fachadas norte y este de la Torre del Homenaje (Vegas & Mileto, 2018)

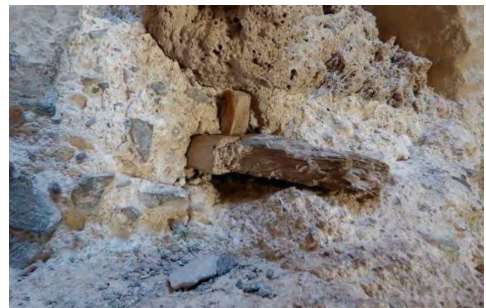
Fig. 3- Detalle de una media aguja fijada en la fábrica con un pasador en la parte interior del muro encontrado en el interior del muro meridional (Vegas & Mileto, 2018)
