# TORRES DE SERRANOS

Limpeza, mantenimiento y conservación de las Torres de Serranos, una metodología de trabajo

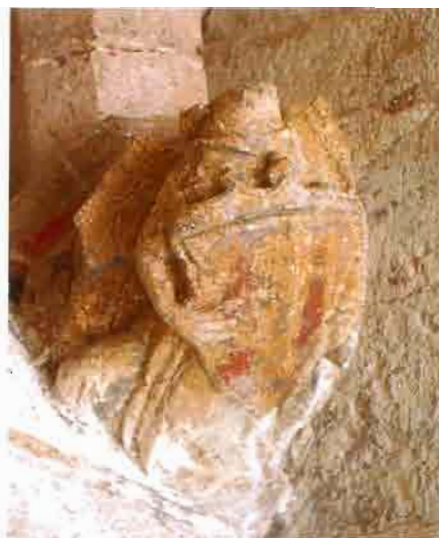
*Apoyo de arco, puerta principal.  
Restos de ángel con policromía.*

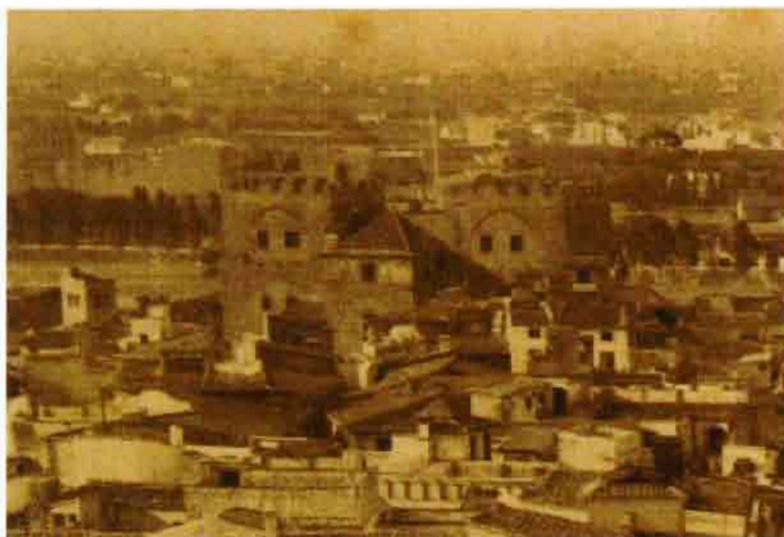
*Vista trasera de las Torres de Serrano. (Espilugues). Se aprecia el cegado de los arcos, abriéndose regularmente ventanas.*

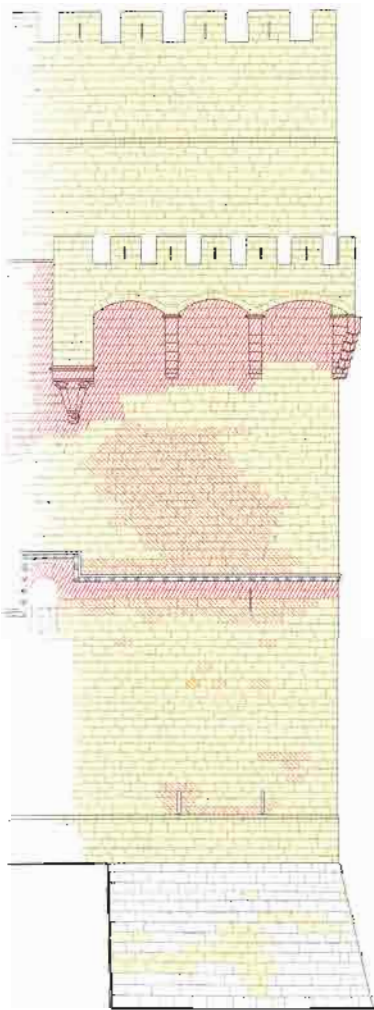
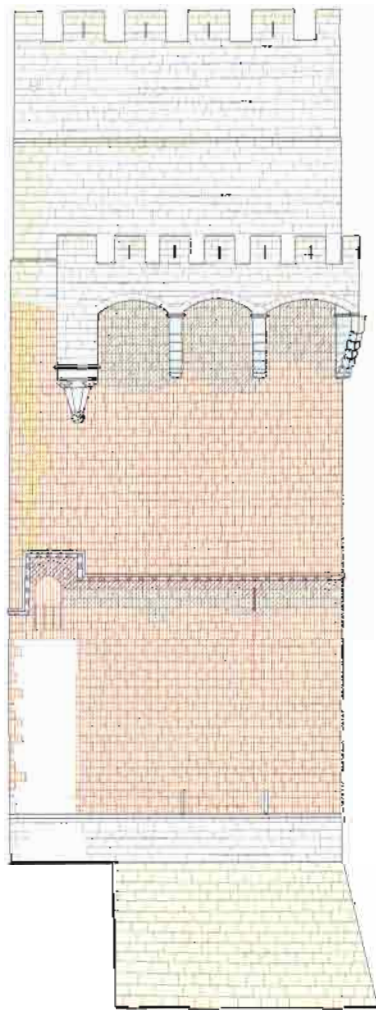
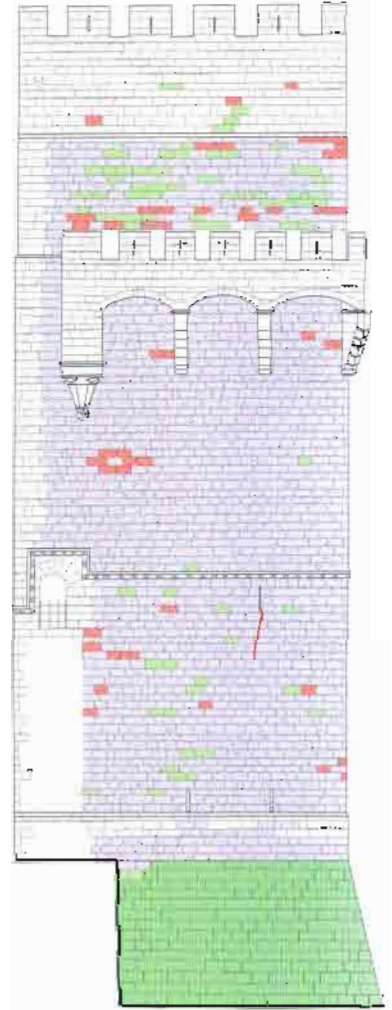
*Mapas de alteraciones y diversos grados de costra negra.*

- SUCIO -1
- SUCIO -2
- SUCIO -3

- COSTRA NEGRA (NIVEL 1)
- COSTRA NEGRA (NIVEL 2)
- ZONA DE LAVADO
- ATAQUE BIOLÓGICO
- PÁTINA
- OXIDACIÓN

- ALVEOLIZACIÓN
- PÉRDIDA DE VOLUMEN
- EROSIÓN SUPERFICIAL
- EROSIÓN PROFUNDA
- EROSIÓN VEGETAL
- FISURAS

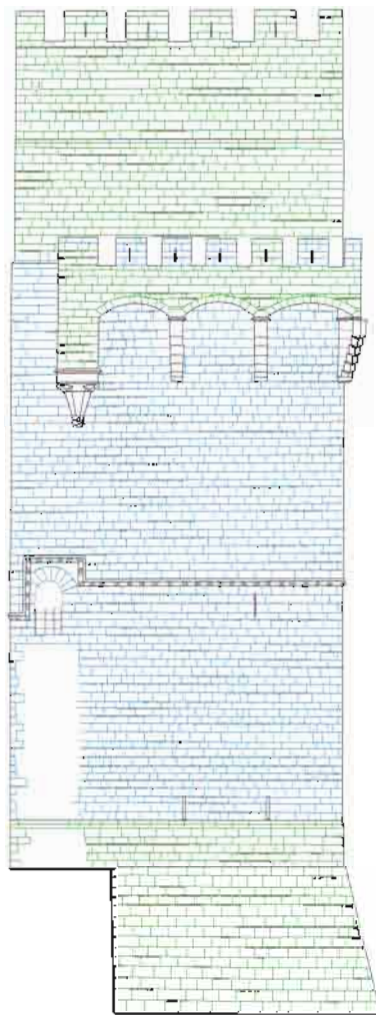
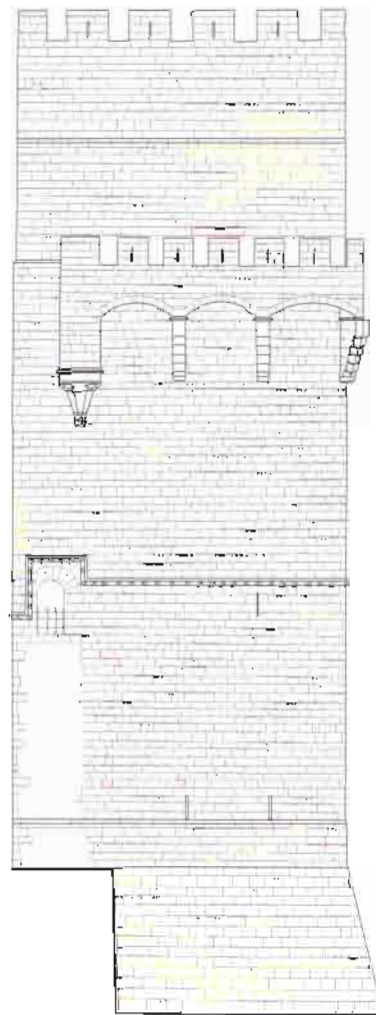
- MORTERO DE YESO Y CEMENTO
- MORTERO DE CAL, CEMENTO Y YESO
- MORTERO DE YESO Y CEMENTO CON ALGUNOS RESTOS DE MORTERO DE CAL
- MORTERO DE CEMENTO

- PÉRDIDA DE MATERIAL
- AMPOLLAS
- DESCONCHAMIENTO
- EROSIÓN

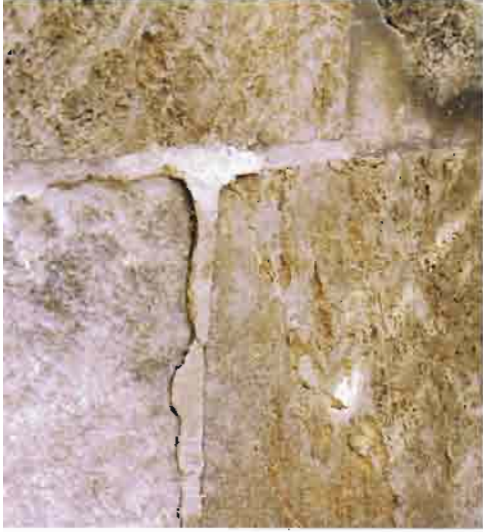
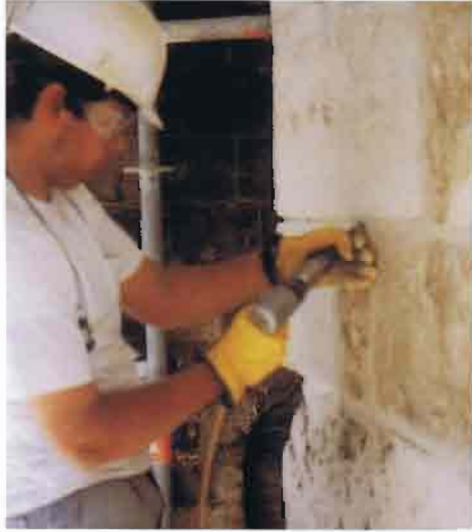
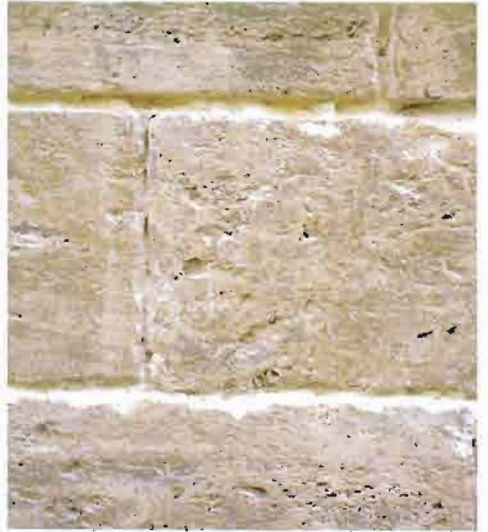
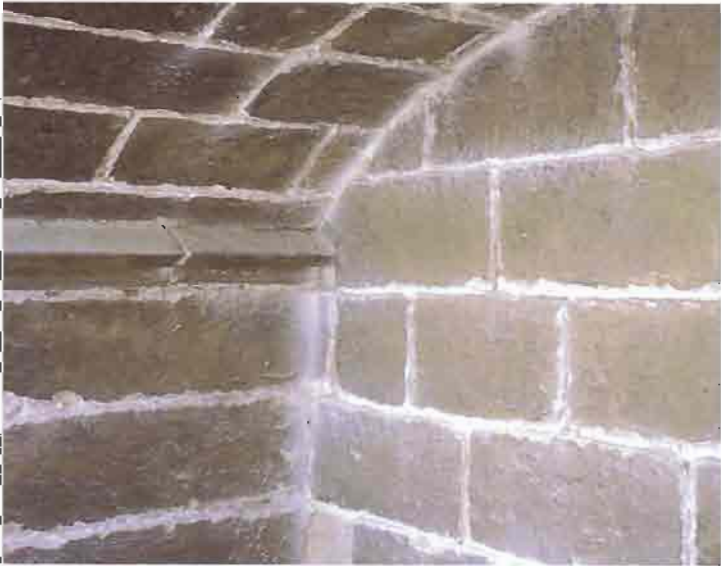
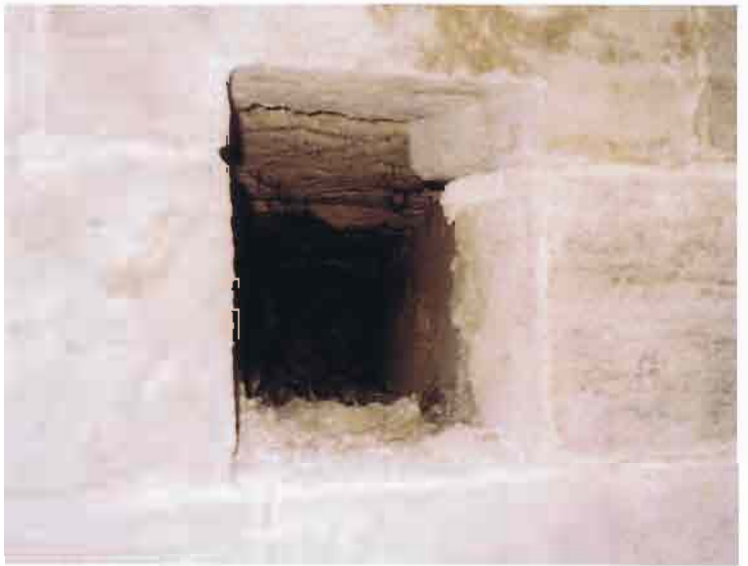
*Junta resaltada de construcción reciente.  
Restos de junta original.  
El proceso de repicado terminado, las juntas se rellenan con "manga pastelera" y se le da forma con la paletina.*

Respecto a la forma del rejuntado ejecutado, tras haber eliminado la junta resaltada realizada en el periodo entre 1988–1917 y puesto que este tipo de junta actúa como soporte ante una acumulación de polvo y contaminación (origen de serias degradaciones), se realizó una "junta enrasada cóncava" evitando así la retención de agua y por tanto la aparición del biodeterioro, la deposición del polvo, y la formación de costra negra.

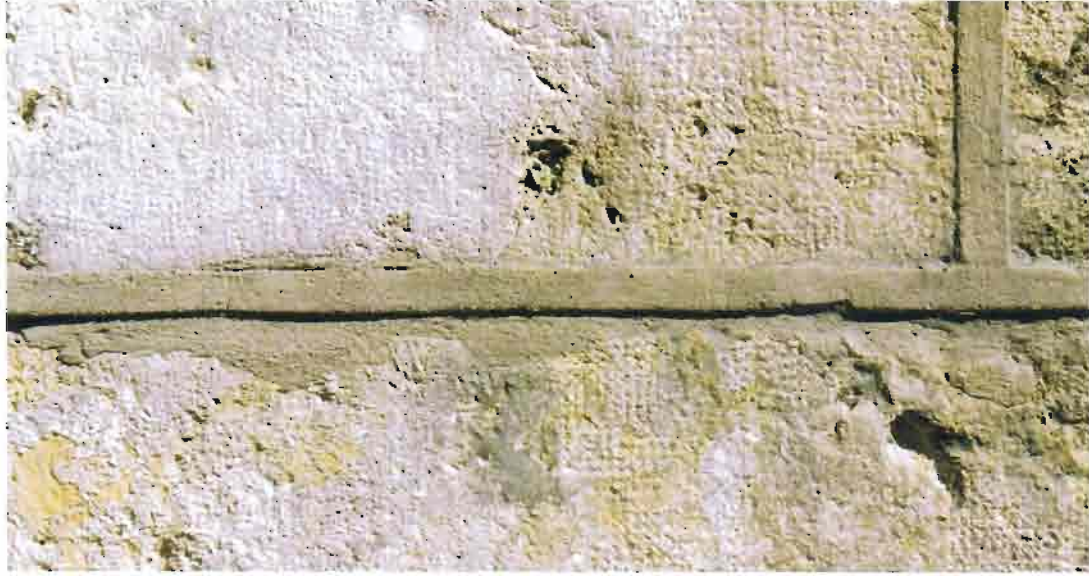
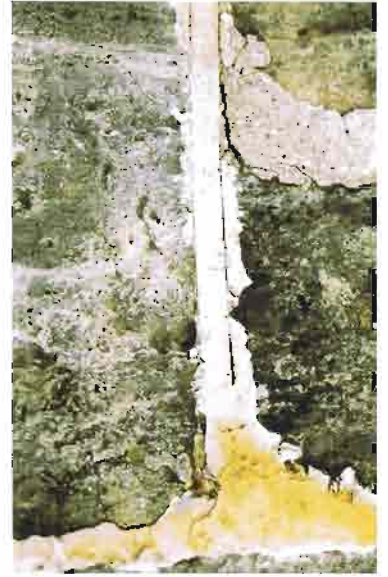
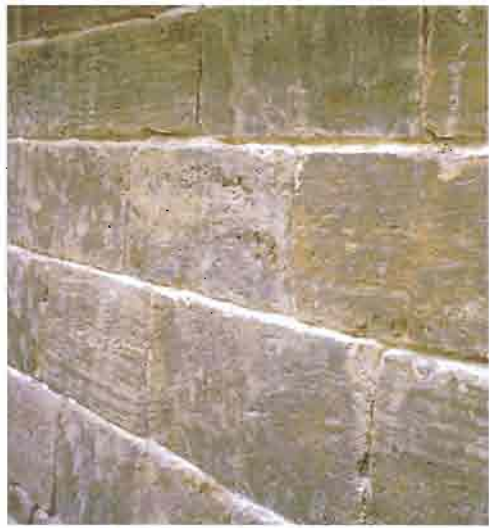
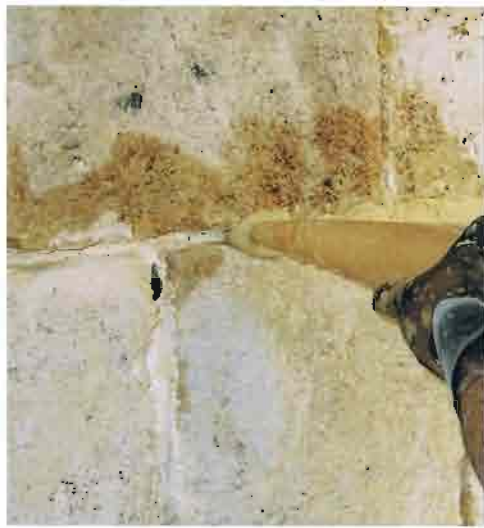
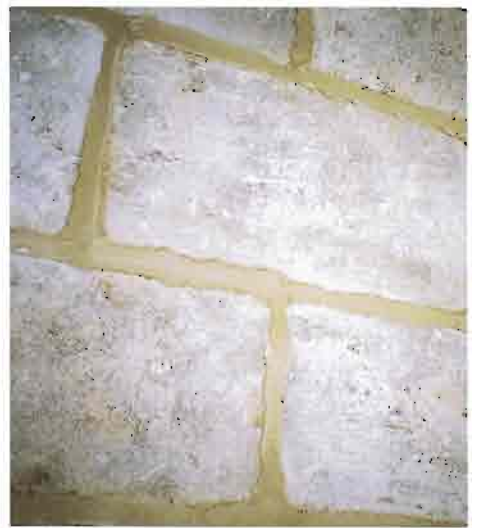
*Zona con biodeterioro.  
Antes y después de la  
limpieza.*

La limpieza con microchorro se llevó a cabo con microesferas de vidrio de 0,2 a 0,3 mm y una presión de trabajo entre 0,5 y 1 bares, lo que permitió incidir más minuciosamente en estos paramentos que presentaban un gran deterioro, una gran cantidad de coque- ras en las que se concentraba costra negra potenciada por la acumulación de humedad (un sistema en húmedo y menos selectivo hubiera atacado cara externa del sillar sin llegar a incidir en el interior de la coquera).

Por otra parte aquellos sillares en los que se detectaron presencia de líquenes que sufrían

biodeterioro fueron objeto de cepillado manual –en seco– con cepillos de cerdas suaves para posteriormente proceder a su limpieza con el sistema de microchorro evitando el uso de agua que reavivase el biodeterioro o que removiese las sales.

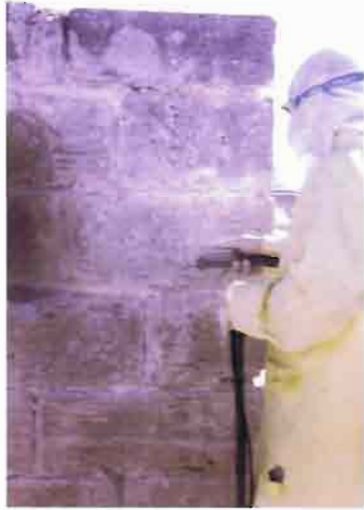
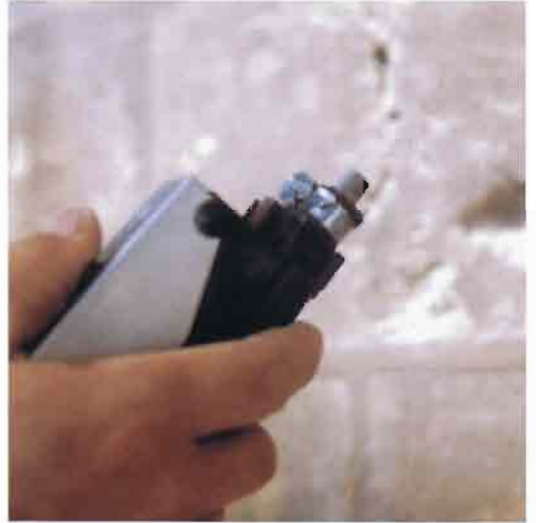
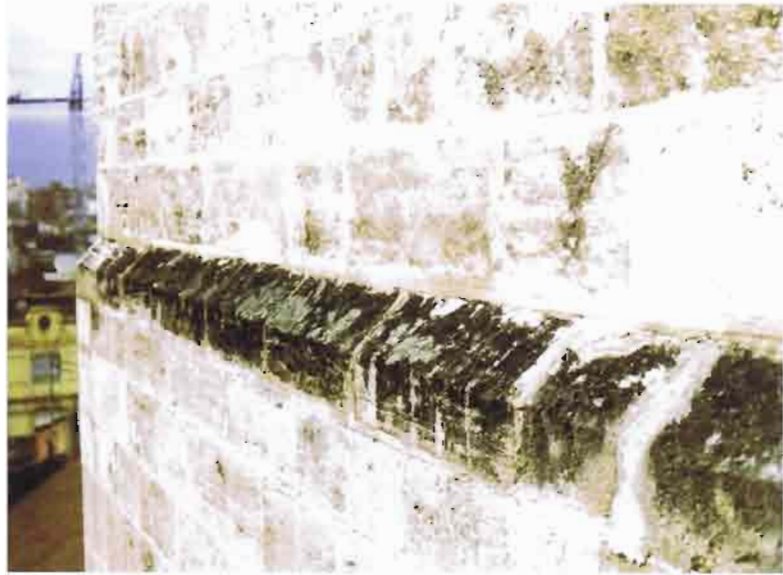
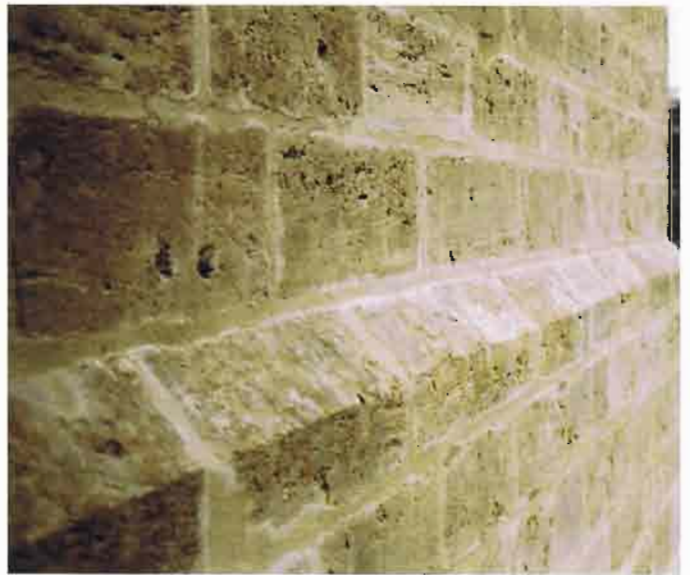
*Grado máximo de  
suciedad bajo bóvedas  
del paso de ronda.*

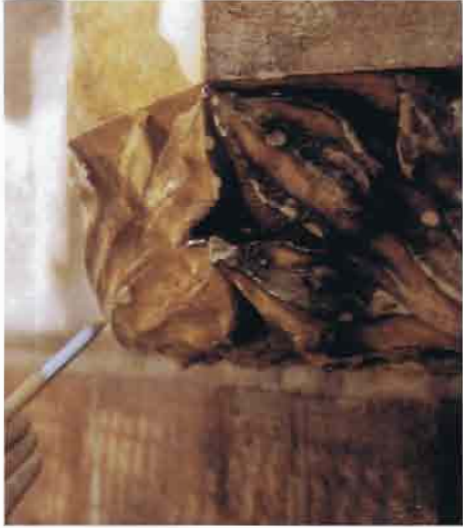
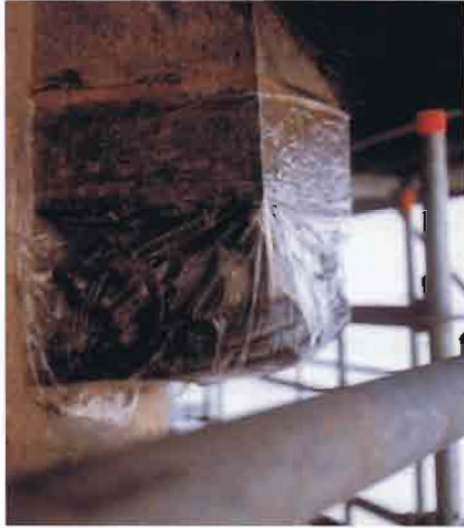
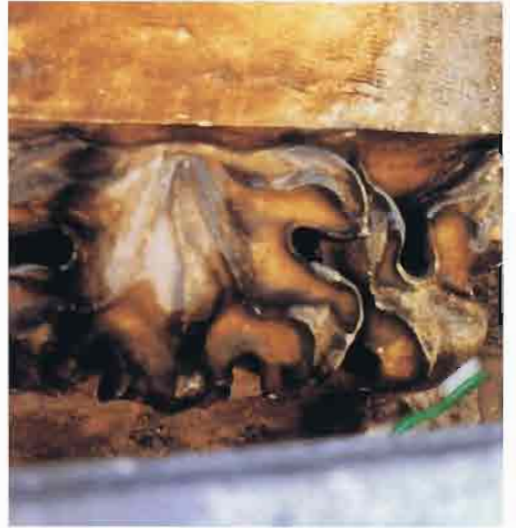
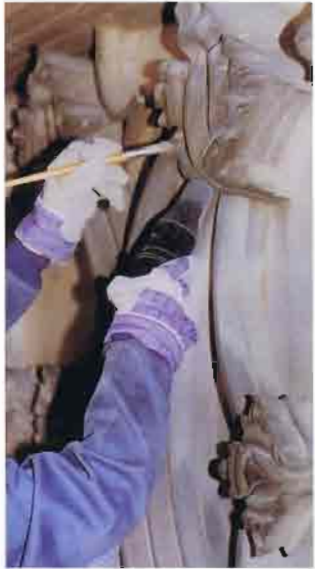
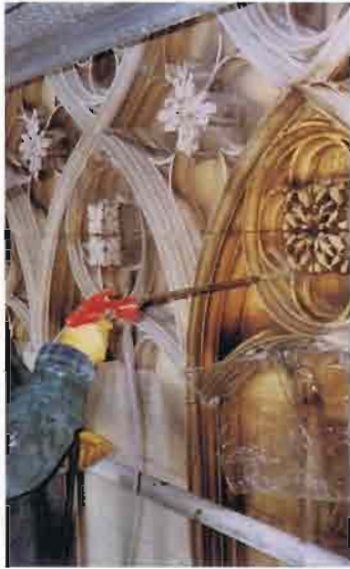
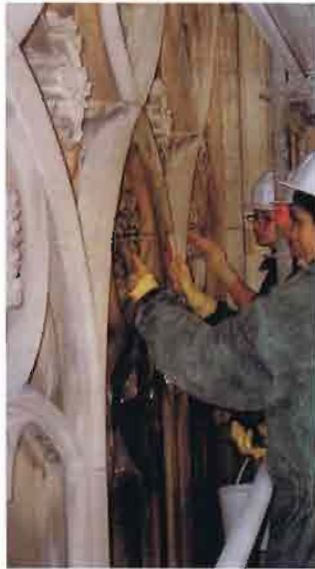
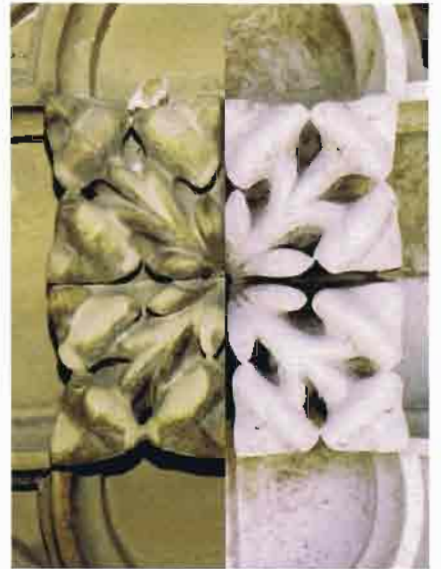
*Aplicación del consolidante en la lacería con aerosol.*

Según criterios definidos en el proyecto de ejecución derivados de la citada diagnosis, se procedió a aplicar consolidante en zonas donde existen sillares o piezas esculpidas realizadas con piedra tipo calcarenita, que por su composición (porcentaje de sílice superior al 30%) asociada a los fenómenos de degradación, ha motivado una fuerte pérdida en su matriz cementante.

Así pues se consolidaron los canes tanto interiores como exteriores, los altorrelieves y toda la lacería, teniendo en cuenta que antes de proceder a la limpieza (química y mecánica) hubo que realizar una preconsolidación de todos estos elementos dada la poca dureza que poseían. Se empleó tanto en la consolidación como en la preconsolidación el producto ESTEL 1100 de la casa C.T.S. España. Se trata de un consolidante compuesto por esteres etílicos del ácido silícico y polixiloxanos oligoméricos, disueltos en aguarrás mineral para un óptimo grado de absorción hasta el núcleo sano de la piedra. Los esteres etílicos reaccionan y se transforman en gel de sílice y alcohol etílico.

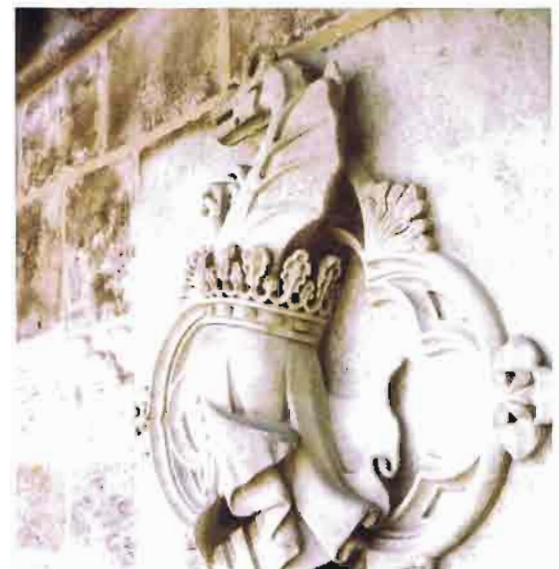
*Restos del patinado original de almagra del siglo XIV.*

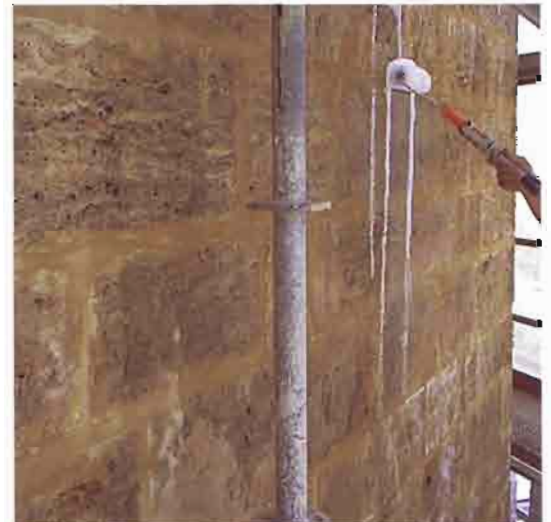
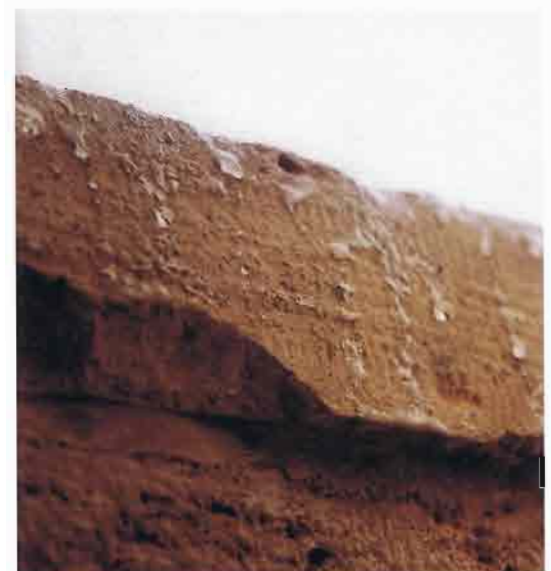
*Trabajos sobre la cara superior de la moldura.*

Para garantizar la estanqueidad del elemento y para evitar que el agua de lluvia duerma sobre la moldura perimetral se procedió –tras los trabajos de limpieza– a realizar un plano inclinado sobre ésta empleando para ello el mortero Petratex (mortero a base de cemento hidráulico modificado con polímeros concebido para restauración y/o imitación de piedra natural). Este producto garantizaba una excelente dureza y cohesión, la perfecta adherencia al soporte y sobre todo la impermeabilidad del elemento.

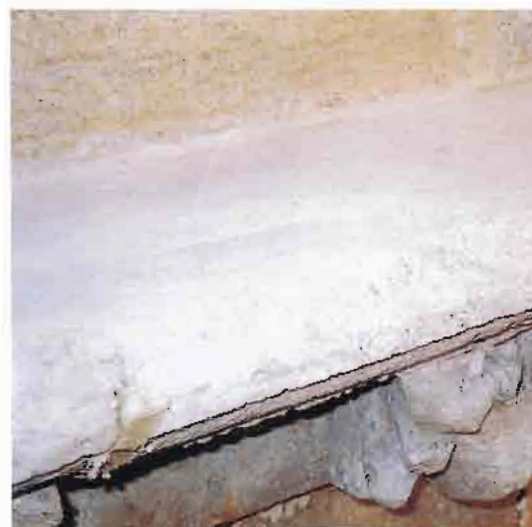
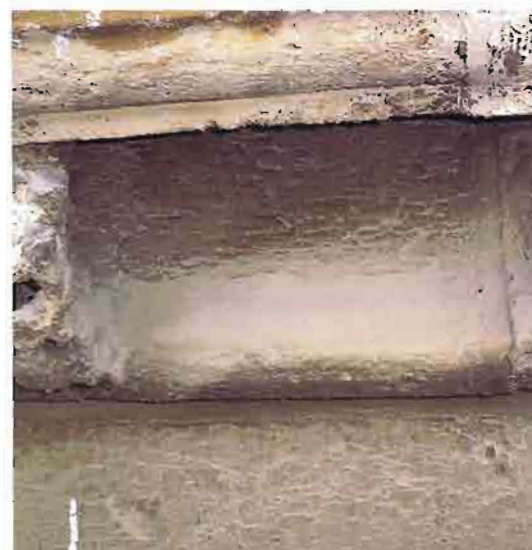
*Mantenimiento de la carpintería.*

Desde la diagnosis se planteaba ya la inviabilidad –dado el presupuesto asignado– de llevar a cabo una restauración de las carpinterías, puesto que ésta supondría su desmontaje y traslado a taller para su tratamiento por personal especializado. Por tanto se ha llevado a cabo una limpieza de las mismas con eliminación de polvo, depósitos y suciedad medioambiental, procediendo a su mantenimiento mediante el sellado de agujeros, grietas y fendas con masilla para madera, mediante la aplicación de un bactericida y funguicida (Bondex fondo) y su terminación con Bondex acabado mate.

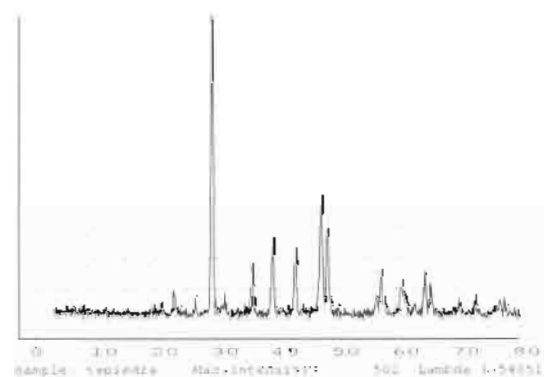
El fragmento presenta el siguiente diagrama de rayos X.

Mineral	Composición	% en muestra
CALCITA	$\text{CaCO}_3$	97
CUARZO	$\text{SiO}_2$	3
YESO	$\text{CaSO}_4 \cdot 2\text{H}_2\text{O}$	trazas

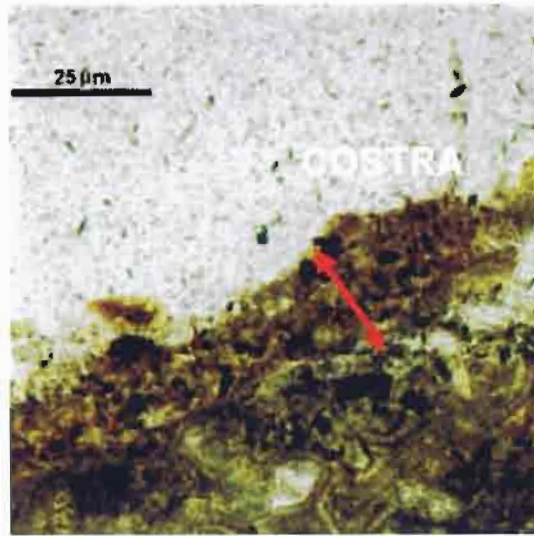
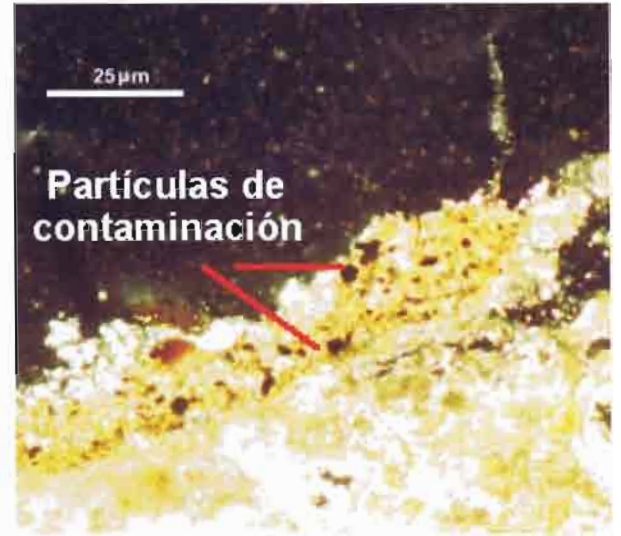
*Izquierda.*  
*Ancho de la costra.*

*Derecha.*  
*Partículas contaminantes*

interior de poros de sales de yeso (criptoflorescencias), como uno de los agentes deteriorantes más graves y causantes, en parte, de los procesos de descamación y arenización. Su aparición en el interior de la piedra es más peligrosa, ya que su efecto disruptor es mucho más acusado.

Los efectos de esta degradación son muy negativos para la piedra, provoca, además de un fuerte impacto estético por sus coloraciones negras o grisáceas, el aumento de porosidad con el consiguiente incremento de retención de humedad, lo que acelera los procesos de degradación, llegando a provocar arenización, fisuración y pérdida de coherencia en los elementos pétreos.

Se recomienda la eliminación total de esta costra de alteración debido a su alto poder degradante, así como el saneamiento de la superficie de la piedra afectada por la pérdida de coherencia mediante métodos físicos (en este último caso siempre que sea posible y en función del grado y profundidad de degradación de la piedra).

Igualmente se recomienda la aplicación de productos consolidantes y el tratamiento final de protección de la superficie con un producto hidrofugante.

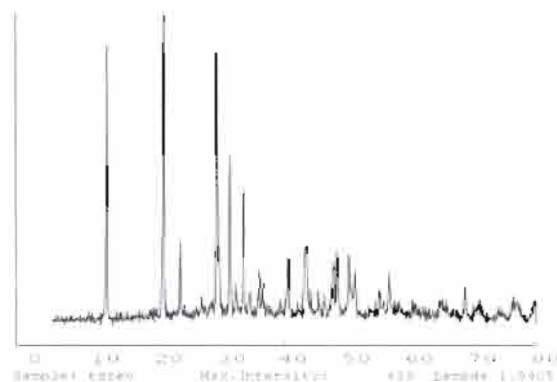
La composición mineralógica del revestimiento localizado sobre la piedra se presenta en el difractograma de rayos x siguiente.

Aparecen cantidades menores de otros minerales tales como Calcita y Cuarzo, procedentes de contaminación de la muestra por la piedra infrayacente, y de Hematites ( $\text{Fe}_2\text{O}_3$ ) (en cantidades trazas), procedente posiblemente de los lavados superficiales de aguas ricas en óxidos de hierro.

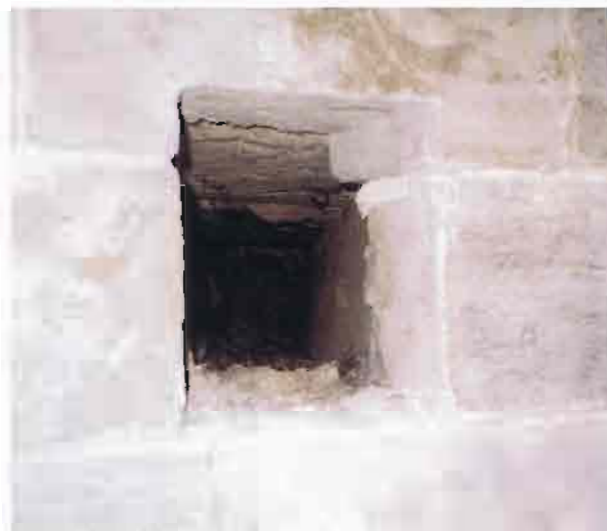
*Derecha.*  
*Huella de la construcción*  
*de las Torres de Serranos*  
*(1393-1398).*

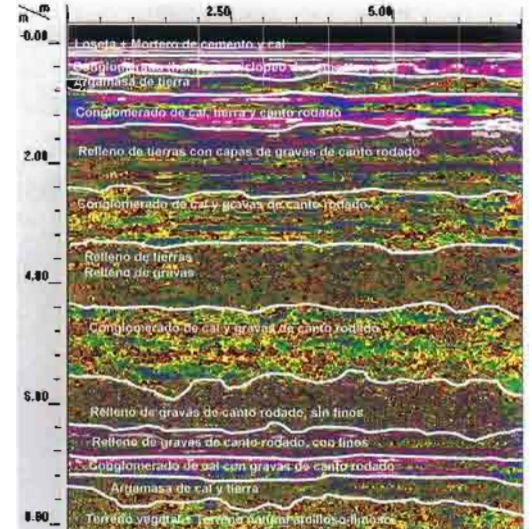
*Correlación del radargrama del perfil P6, con antena de 200 MHz, con los resultados obtenidos en el sondeo mecánico realizado en el metro 3.5 de dicho perfil.*
