# LA HISTORIA MATERIAL DE LAS TORRES DE SERRANOS

Camilla Mileto.

## HIPÓTESIS DE LOS PERIODOS CONSTRUCTIVOS DE LAS TORRES DE SERRANOS

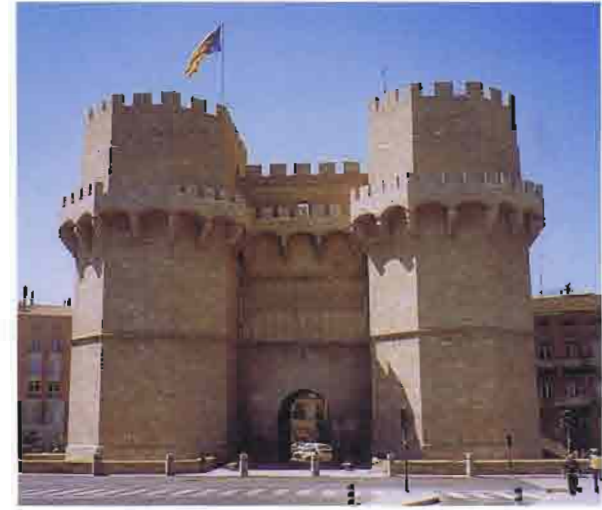
1. Fachada norte de las Torres de Serranos

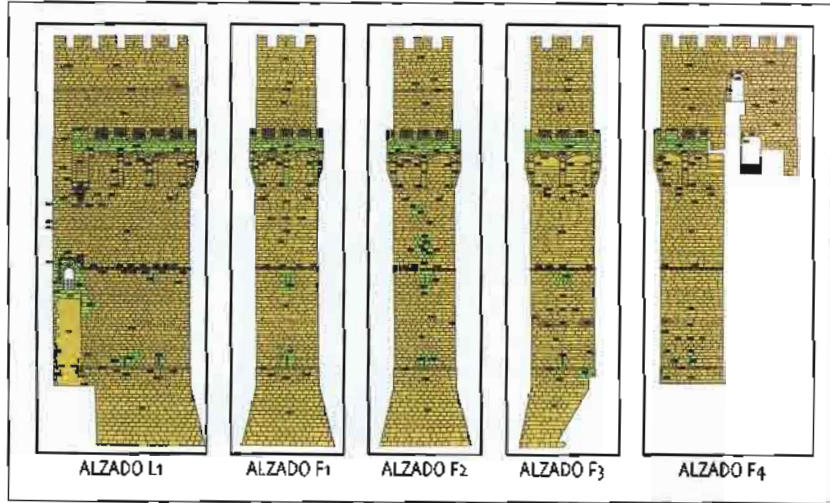
2. Plano de hipótesis constructivas de la Torre de Levante

- periodo 1 (finales del siglo XVI)
- periodo 1, con intervenciones del periodo 3
- periodo 1, con intervenciones del periodo 4
- periodo 2, (Siglos XV-XVII)
- periodo 3 (finales del S. XIX principios del S. XX)
- periodo 3 con intervenciones del periodo 4
- periodo 4, fase 1 (siglo XX)
- periodo 4, fase 2

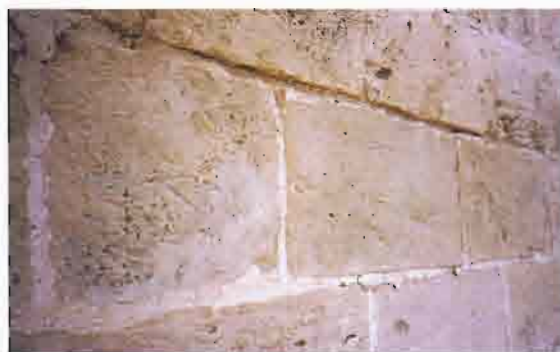
6. Paramento de sillares con marcas de cantería

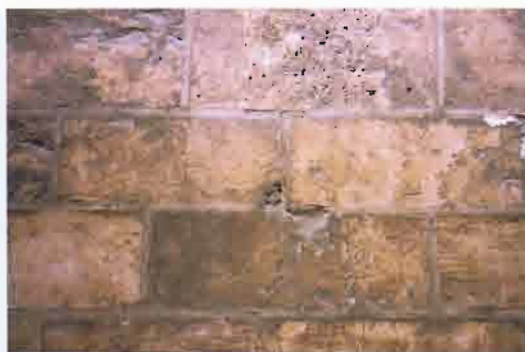
7. Paramento de sillares con coloración rojiza

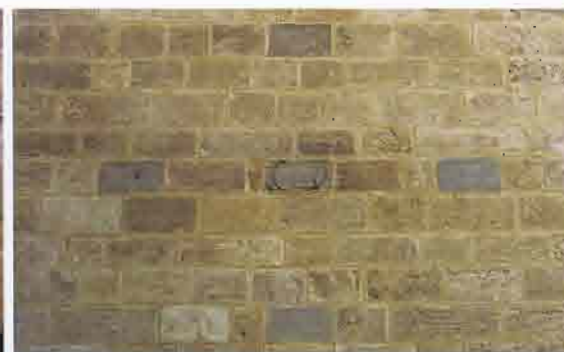
8. Una de las cruces dibujada con la disposición de los sillares de color azul

En todas las caras de la fachada norte, menos la central, se pueden apreciar una serie de sillares de roca carbonatada de tipo biogénico, de coloración azul, cuya disposición dibuja una cruz (foto 8). En las ocho caras la

cruz aparece en el medio del paño y a diferente altura, en una disposición simétrica en ambas torres y helicoidal por facetas, desde la más inferior en las caras más internas a la más alta en las caras externas. No se ha podido averiguar a ciencia cierta el significado de estas cruces, seguramente originales de la época de la construcción de las torres. Su intención podría ser simplemente decorativa o incluso poseer un valor religioso, espiritual o mágico, como la virtud de alejamiento los malos espíritus, los enemigos o los rayos de las tempestades.

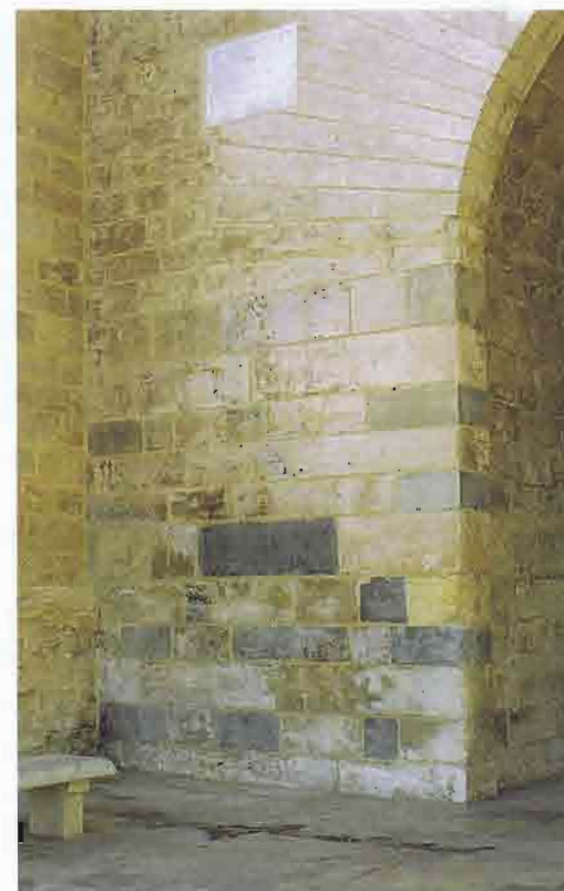
9. Paño de sillares en la base del cuerpo central de la fachada norte

En el paño central de la fachada norte, en ambos lados del portal de ingreso, se pueden observar fácilmente unos grandes bloques de roca carbonatada de tipo biogénico, de color azul y de color rosa (foto 9). Se trata posiblemente de bloques reutilizados de otros edificios, posiblemente ubicados en este lugar privilegiado del aparejo con una idea decorativa, dada su calidad cromática. La notable dimensión de estos sillares (el mayor tiene una longitud de casi tres metros y medio) permite suponer su procedencia de construcciones o vías romanas, cuya reutilización respondería a la idea, no sólo de proporcionar una decoración cromática a la zona del paso de entrada, sino también de crear una base noble y robusta.

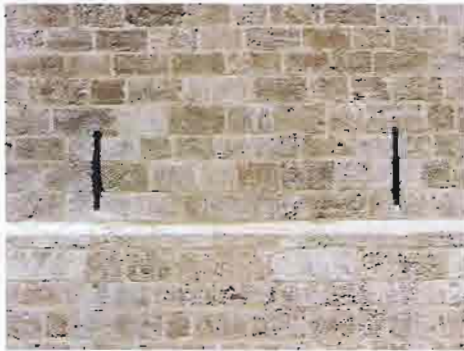
10. Saeteras originales del lado este

En todos los paños exteriores se abren unas saeteras, vanos estrechos y muy alargados, apoyados, en la parte inferior, en el escalón que marca el paso entre la escarpa y el paño superior y, delimitados en la parte superior, por el lado inferior de la faja que corre todo el perímetro de las torres. En el lado este, en la parte inferior, así como simétricamente en el lado oeste, se encuentran dos de estas saeteras (foto 10). Según el estudio estratigráfico, ambas se pueden considerar del periodo de construcción de las torres, y sirvieron como modelo para la reconstrucción realizada en los demás paños (foto 11) durante las restauraciones de finales del siglo XIX y principios del XX. De hecho, en esta fase de restauración, el objetivo fue devolver el monumento a su condición gótica, después de los cambios realizados durante los tres siglos en que el edificio se había destinado a cárcel. Las saeteras originales, tanto las del lado este como las del lado oeste, están construidas con toba calcárea, mientras que las recreadas fueron reconstruidas con la toba calcárea compacta que caracteriza todas las intervenciones realizadas a finales del siglo XIX.

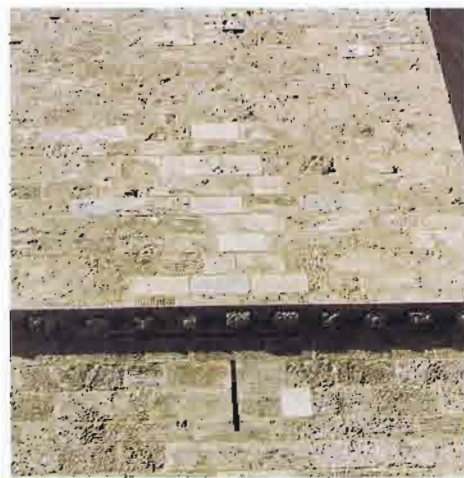
12. En la parte superior de la faja se percibe la zona del antiguo vano tapiado

de las torres, en todos los paños exteriores, se pueden apreciar zonas de sillares sustituidos (de toba calcárea compacta) que corresponden al tapiado de los vanos (foto 12). La confirmación de esta hipótesis proviene de la comparación entre la posición de estas zonas y las fotos antiguas precedentes a la restauración decimonónica, donde todavía eran visibles estos ventanucos.

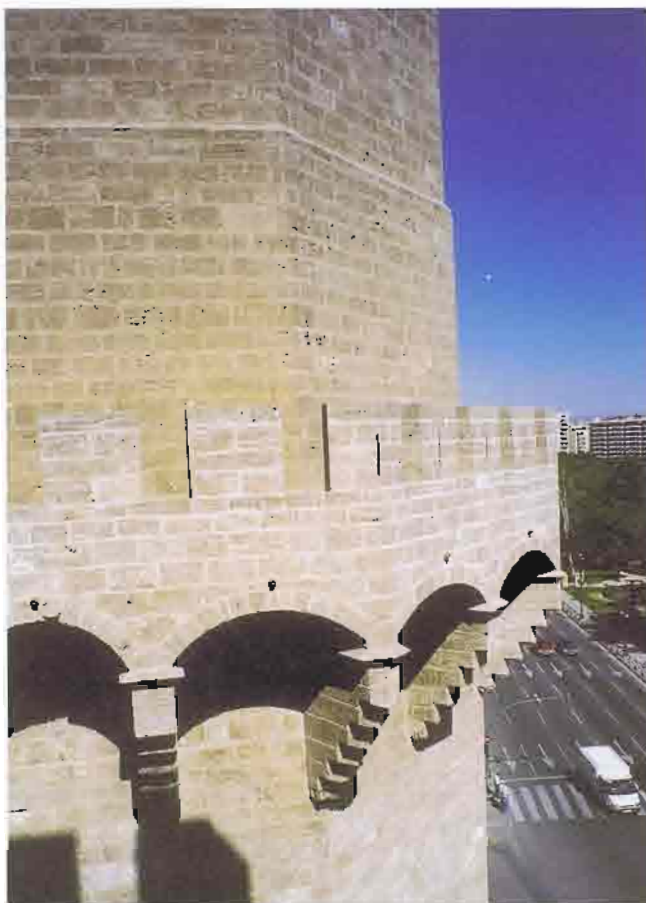
17. Detalle del adarve

En la parte superior de la fachada norte y en los dos lados laterales de las torres discurre el adarve o paso de ronda. Este elemento, originalmente con funciones defensivas, constituye un paso volado hacia el exterior, apoyado sobre canes y bóvedas (foto 17).

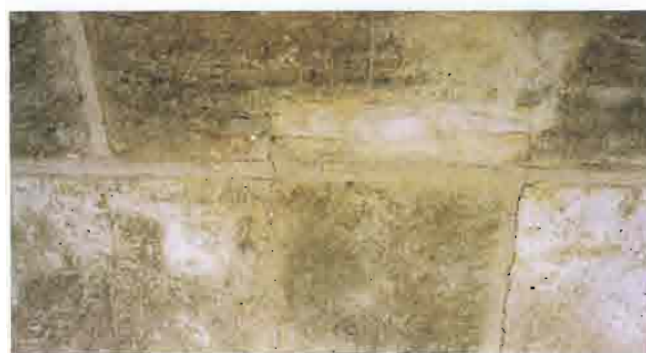
18. Sillar que cierra el mechinal más alto de la hilada

mismo muro de las torres y volando hacia el exterior, sujetaban las tablas de madera en las que se apoyaban los obreros para seguir construyendo hacia arriba. Al final de la construcción, estos mechinales se dejaban vistos en algunas ocasiones o se tapiaban en otras. Actualmente se pueden identificar todavía estas huellas en los paramentos de la Torre de Levante. Se trata de unos sillares de toba calcárea que ciegan un hueco de altura superior a la hilada en la que están insertados y que, mediante un artificio realizado con la junta de mortero, se han mimetizado en el paramento (foto 18). Más difícil resulta identificar los mechinales del adarve en la Torre de Poniente ya que, seguramente con la voluntad de no dejar vistas estas huellas, se utilizaron vigas del tamaño máximo de la hilada, consiguiendo integrar perfectamente los mechinales en la altura de las hiladas. Seguramente, durante la construcción de las torres se debió utilizar el mismo sistema en todos los niveles pero, seguramente, como ocurre en la Torre de Poniente, en los niveles inferiores las vigas debieron ser de menor sección y los mechinales, más pequeños, se pudieron escamotear mejor en el espesor de la hilada de sillares correspondiente.

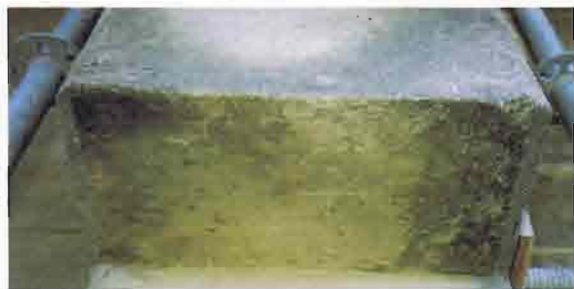
19. Marca de cantería legible en un sillar de un apoyo del adarve

Los canes y las bóvedas que sujetan el adarve se pueden adscribir casi completamente al periodo de la construcción gótica de las torres, excepción hecha de una serie de intervenciones de sustitución realizadas entre finales del siglo XIX y principios del siglo XX. En particular, los canes son en su mayoría originales hasta el punto que, en ocasiones, se pueden identificar todavía las marcas de cantero en los sillares superpuestos que los forman (foto 19). Sólo en algunos casos, sobre todo en el lado este, se sustituyeron algunos sillares a finales del siglo XIX, distinguibles actualmente tanto por el tipo de piedra como por la coloración superficial (foto 20). Casi completamente sustituidas o aplacadas fueron sin embargo, las molduras que separan el can de la estructura de la bóveda debido, posiblemente, a su avanzado estado de erosión y degradación (foto 20).

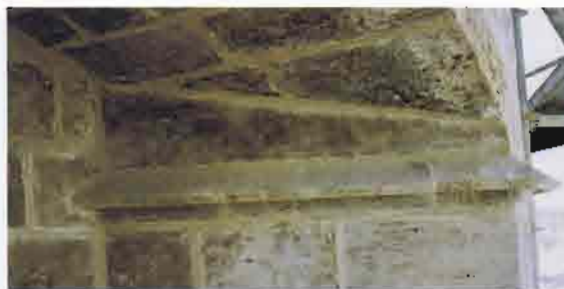
20. Detalle de un apoyo con la sustitución de algunos sillares y de la moldura que separa el apoyo de la bóveda del adarve

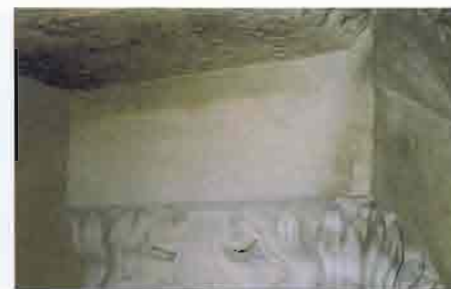
21. Elemento decorativo repuesto

Los canes del adarve arrancan desde unos elementos decorados con motivos vegetales que fueron sustituidos casi en su totalidad durante la gran restauración decimonónica con elementos ligeramente diferentes de los originales, en forma de una reinterpretación neogótica de los motivos decorativos originales (foto 21). En la actualidad, de los arranques pertenecientes al periodo de la construcción de las torres sólo quedan tres en el paño norte de la torre de poniente, contruidos en toba calcárea porosa (foto 22).

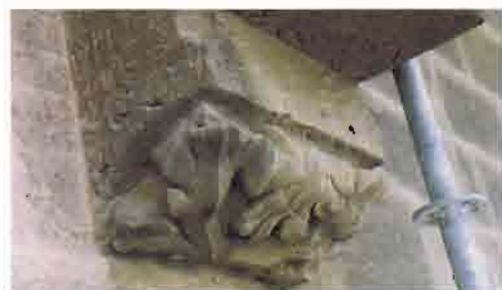
22 Elemento decorativo original.

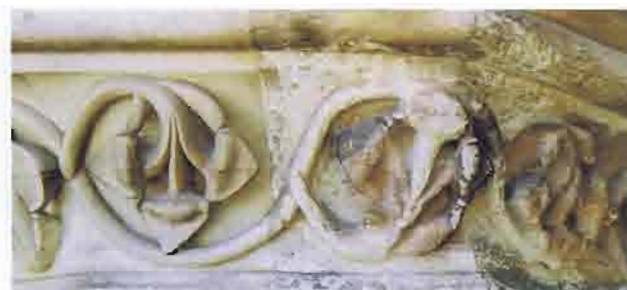
24. Encuentro entre la parte original y la rehecha de la moldura del apoyo

Además de los canes con arranques florales, el adarve se sustenta en cuatro apoyos troncopiramidales, ornamentados en el tronco con molduras lisas y grecas vegetales y con figuras humanas en sus vértices. Dos de estos se sitúan en el paño central de la fachada norte, en posición lateral, sobre la lacería, y dos se sitúan en los alzados laterales como elementos que cierra el mismo adarve. En estos cuatro arranques es posible distinguir fácilmente, gracias a la diferencia del tipo de piedra y de coloración, las partes que se conservan originales del periodo gótico y las partes que se sustituyeron en el siglo XIX (foto 23). Es interesante señalar cómo las sustituciones se realizaron con perfectas operaciones de cajeadado y refacción de las piezas decorativas vegetales de las molduras (foto 24), así como de reproducción y sustitución de las figuras de los apóstoles de la parte inferior.

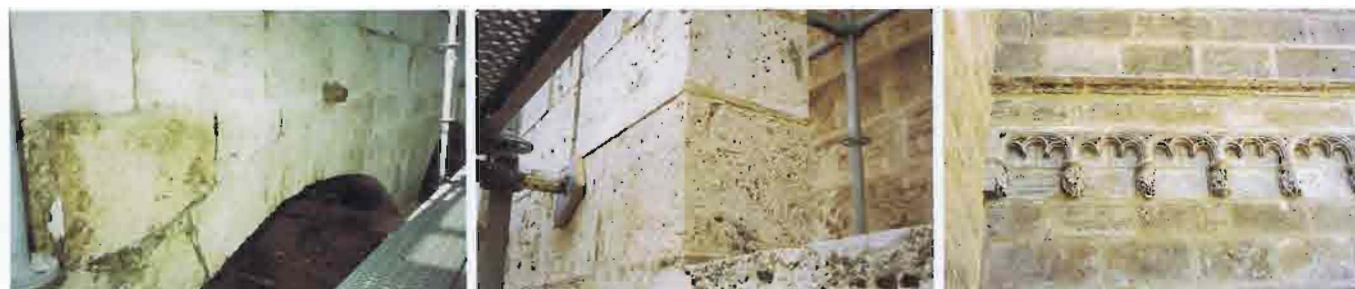
25. Punto donde comenzó la reconstrucción del antepecho del adarve

Como ya se ha observado, las bóvedas del adarve se pueden adscribir al periodo de construcción de las torres, mientras que la parte superior, correspondiente al antepecho y a las almenas, fueron objeto de una completa reconstrucción. Aún se puede apreciar el punto en que arrancó la reconstrucción del antepecho del adarve (foto 25) reconstruido, a finales del siglo XIX, con toba calcárea compacta y superficie abujardada.

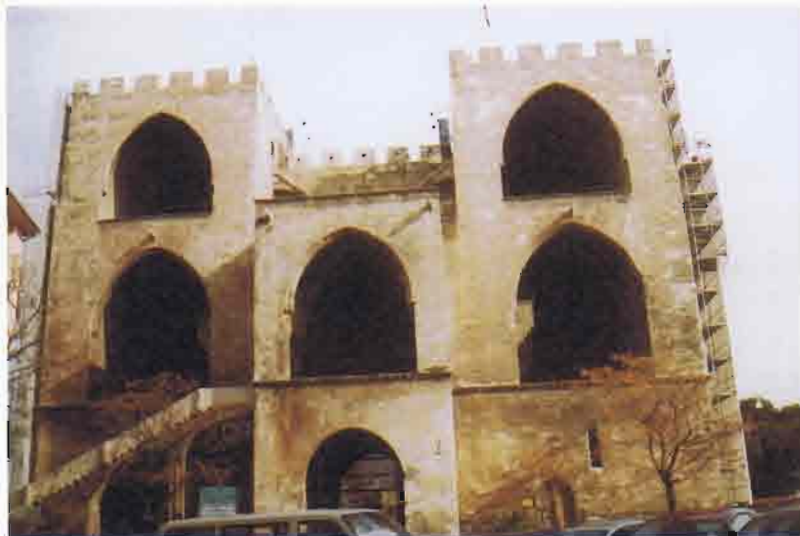
28. Fachada sur de las Torres de Serranos

La fachada sur que se abre hacia la Plaza de los Fueros se caracteriza por las grandes aberturas de las naves hacia la plaza. En realidad, el carácter tan cerrado y potente de la fachada delantera se pierde en la fachada sur, pacíficamente abierta hacia la ciudad. La fachada se compone de tres cuerpos: uno central de dos niveles y azotea superior, y los dos laterales de tres niveles y sendas terrazas superiores. En el nivel inferior, el cuerpo central está ocupado por el paso principal, mientras que los dos laterales albergan dos naves cerradas hacia el exterior. En los dos niveles superiores, y en cada cuerpo, se sitúan las naves interiores que se abren con grandes vanos hacia la plaza. Una gran escalera, situada en el cuerpo lateral de poniente, asciende desde la planta baja al primer nivel (foto 28).

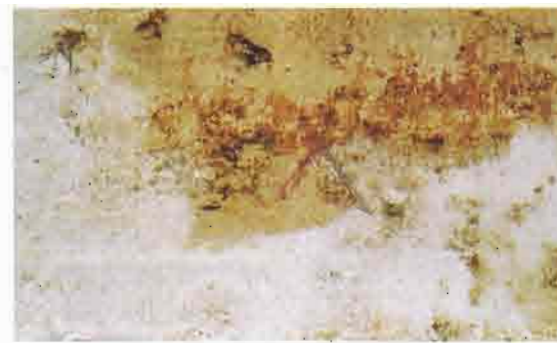
29. Marca de cantería pintada de rojo

cantería, no sólo incisas en la piedra, sino también pintadas de rojo (foto 29). Es probable que este mismo sistema de reforzar el trazo de la marca con color sirviera para aumentar su visibilidad, quizás desde lejos. Posiblemente este sistema se utilizara también en la fachada norte y, a causa de la mayor exposición a la intemperie, se haya perdido.

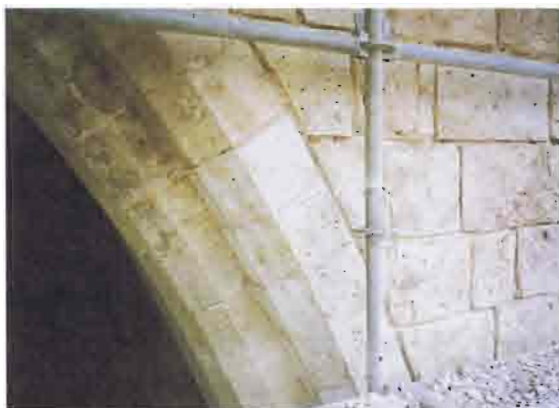
30. Parte del arco repuesto

Por lo demás, se trató de la sustitución de algunos sillares posiblemente muy degradados. Una de las intervenciones de mayor envergadura en este sentido afectó al cuerpo este entre el segundo y el tercer nivel, donde se sustituyó parte del arco de la

abertura de la nave inferior (foto 30), toda la moldura del antepecho de la abertura de la nave superior (foto 31), algunos sillares del paramento y se rejuntó por entero. Es interesante reflexionar sobre este punto ya que sabemos, por los documentos y por algunas fotografías históricas, que todos los huecos de las naves se cerraron completamente durante el periodo en que las torres se utilizaron como cárcel. Durante la intervención de principios del siglo XX, emprendida con la voluntad de restituir a las torres su antiguo esplendor, se demolieron esos cerramientos y, evidentemente, se tuvieron que reconstruir en algunos puntos los márgenes en los que se habían apoyado los tabiques de cierre.

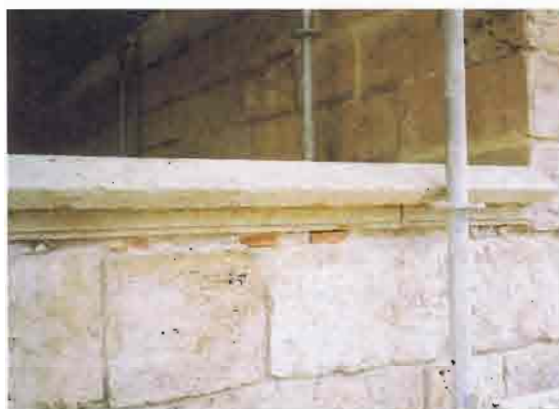
31. Parte de la moldura repuesta

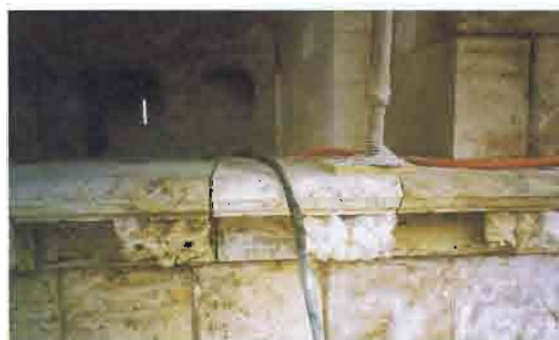
32. Elementos decorativos repuestos

Parte de la misma intervención de restitución del paramento trasero consistió en la sustitución parcial de la faja perimetral decorada que discurre entre el primer y el segundo nivel. Mientras en el cuerpo este se reemplazó sólo puntualmente (foto 32), en los cuerpos central y oeste se sustituyó casi completamente por una nueva con imitación de los mismos motivos florales.

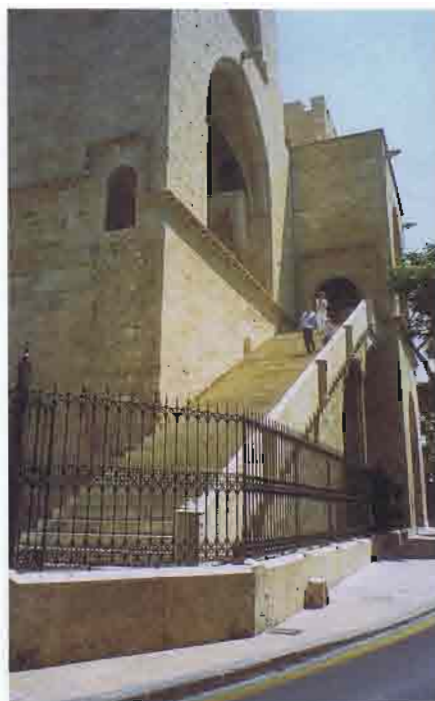
33. La gran escalera reconstruida

Una de las intervenciones más importantes realizadas en la fachada sur constituye, sin duda, la reconstrucción de la gran escalera que asciende desde la planta baja al primer piso en el cuerpo de poniente (foto 33). Después de una importante polémica en torno a su autenticidad, la escalera, parcialmente destruida durante el periodo de la cárcel, se reconstruyó entre 1915 y 1917, reaprovechando las partes preexistentes, completando el cuerpo de la estructura, reconstruyendo el antepecho y los escalones. Se sustituyó también la base del gran pilar que sostiene las bóvedas de la escalera, mientras que el capitel superior se llegó a esculpir pero se dejó a pie de obra sin ser nunca utilizado. Para todas las intervenciones de reconstrucción de la escalera se utilizó la toba calcárea compacta, labrada con la bujarda, característica de la intervención decimonónica.

Durante los años ochenta del siglo veinte, se realizó una intervención extensiva de limpieza y rejuntado sobre esta zona. No ha sido posible averiguar el tipo de técnicas utilizadas, pero parece razonable atribuir al tipo de producto utilizado en ese momento la coloración amarillenta que caracteriza toda la zona de la escalera, tanto en la parte exterior como en las bóvedas de la estructura que la sustenta.

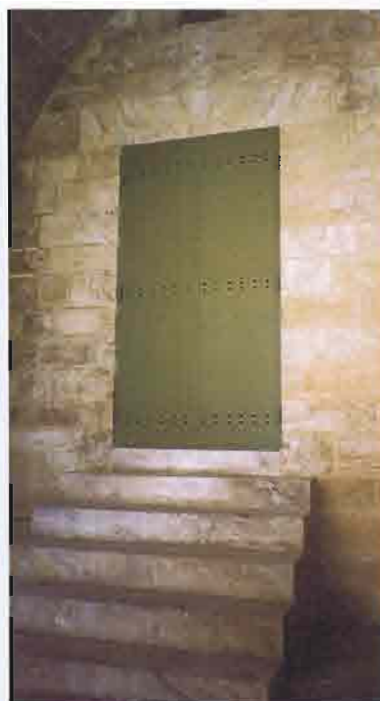
34. Los sillares repuestos que conforman el hueco de la puerta de la parte occidental de la fachada sur

dos cuerpos laterales se abren dos huecos de acceso a las respectivas naves interiores. Ambos fueron reconstruidos en su parte exterior durante la intervención de principios del siglo XX, cuando además de reconfigurar el perfil de la puerta con la sustitución de nuevos sillares, se dispusieron nuevos escalones (foto 34). La piedra de ambos vanos fue objeto de limpieza y rejuntado durante los años ochenta del siglo veinte.

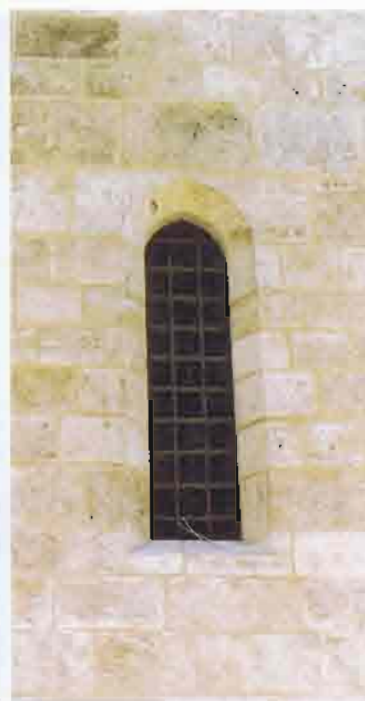
35. Ventana reconstruida de la parte oriental de la fachada sur

Además de las dos puertas, en el primer nivel se abren dos ventanas alargadas coronadas con arco apuntado. La ventana del cuerpo de poniente se cerró con la construcción de la escalera, mientras que la ventana del cuerpo de levante, en posición simétrica respecto a la otra, fue reconstruida a principios del siglo veinte (foto 35). Durante la obra de limpieza y conservación realizada en el año 2001, se han podido identificar tres diferentes estratos de morteros correspondientes a las tres fases de construcción y restauración de la ventana (foto 36). En primer lugar se ha encontrado un mortero de cal muy compacto y de color blanquecino que corresponde a la fase de construcción gótica de las torres. Como segundo estrato, superpuesto al primero, se ha encontrado un mortero de cal y cemento, de color terroso, con el que se fijaron los sillares sustituidos durante la reconstrucción de principios del siglo veinte. Por último, se encontró el tercer estrato con mortero de cemento, correspondiente a una operación de rejuntado realizada durante las restauraciones de los años ochenta.

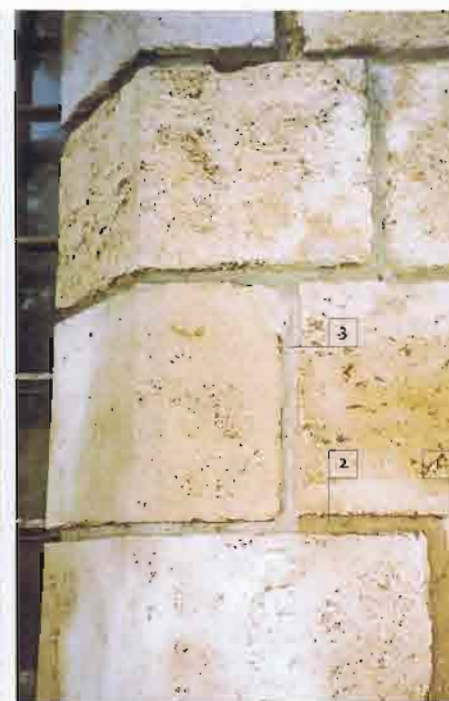
36. Detalle de la ventana donde se aprecia la superposición de tres tipos diferentes de mortero

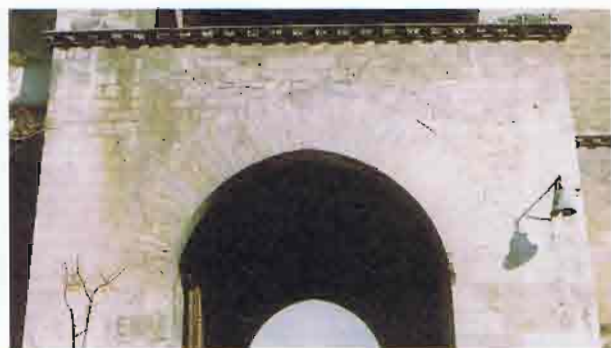
37. Arco de medio punto que define el paso central

En el cuerpo central, en el primer nivel, como hemos nombrado, se abre el gran paso del Portal de Serranos. La parte superior del paso se define por un potente arco de medio punto (foto 37), muy parecido al correspondiente de la fachada norte. El arco, construido en origen con una piedra posiblemente de escasa calidad, sufrió un notable deterioro, concentrado sobre todo en las dovelas centrales, muy erosionadas. En los años ochenta, durante la intervención de limpieza y restauración de la fachada, se realizó un rejuntado y relleno de lagunas con mortero de cemento, que, debido a las aportaciones de sales, empeoró ulteriormente el proceso de erosión.

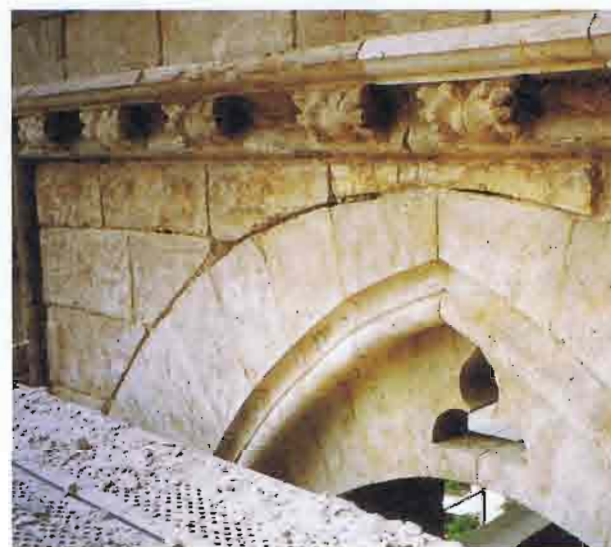
38. Huevo del testero oriental

En los dos testeros del cuerpo central, se abren dos grandes vanos. El huevo del testero oriental (foto 38) fue reconstruido en gran parte a principios del siglo XX, sobre todo, en la parte del arco superior de medio punto, reelaborado enteramente con toba calcárea compacta (foto 39). El huevo del testero occidental (foto 40) se conservó

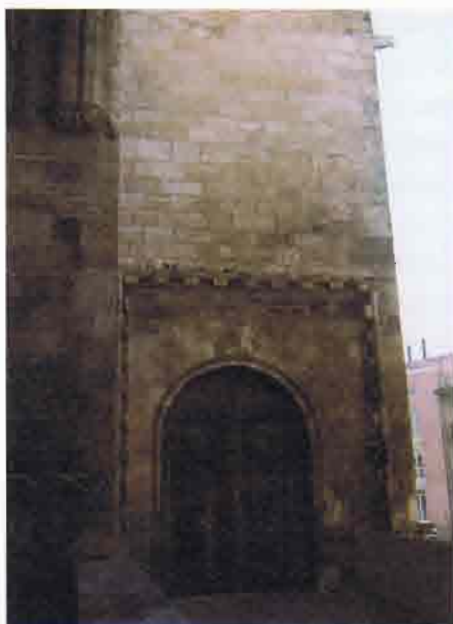
40. Testero occidental

casi completamente, sufriendo solamente intervenciones sucesivas de rejuntado, que no sólo se limitaron al vano sino que se extendieron a todo el testero.

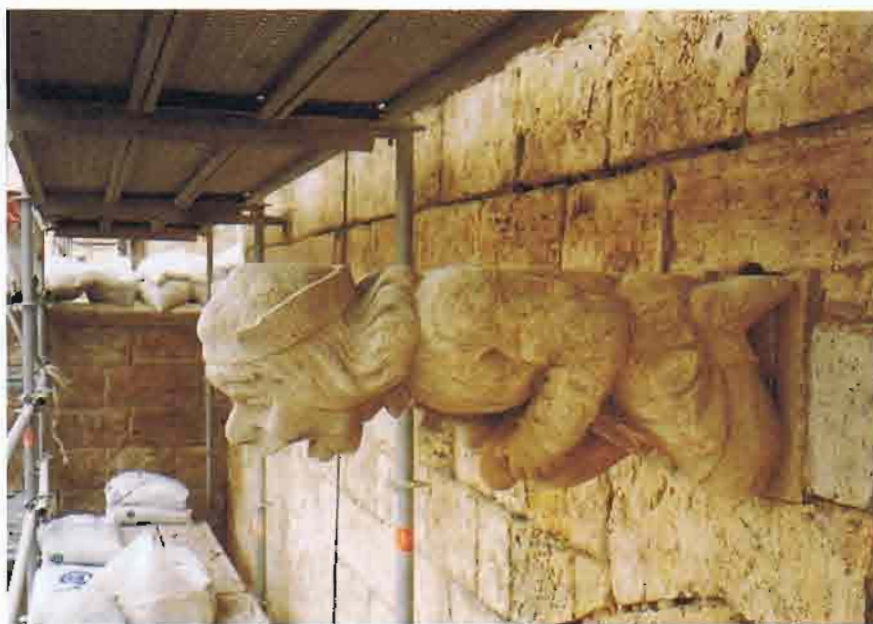
42. Gárgola de la fachada sur

De gran relevancia es la intervención realizada sobre las gárgolas en el mismo periodo. Bajo la dirección del arquitecto Emilio Rieta, se reconstruyeron y sustituyeron las cuatro gárgolas escultóricas de la fachada sur (foto 42). En el año 1985 se sacaron los moldes de las gárgolas, ya muy erosionadas, y se reprodujeron con toba calcárea porosa de recuperación las mismas figuras que ya había reproducido el escultor Aixà a principios del siglo XX. Todavía es posible ver las gárgolas esculpidas por Aixà, en piedra caliza dendrítica, en el almacén municipal (foto 43). Sin embargo no es posible saber si su configuración se corresponde con las figuras de las gárgolas originales sustituidas durante la intervención a principios del siglo veinte.

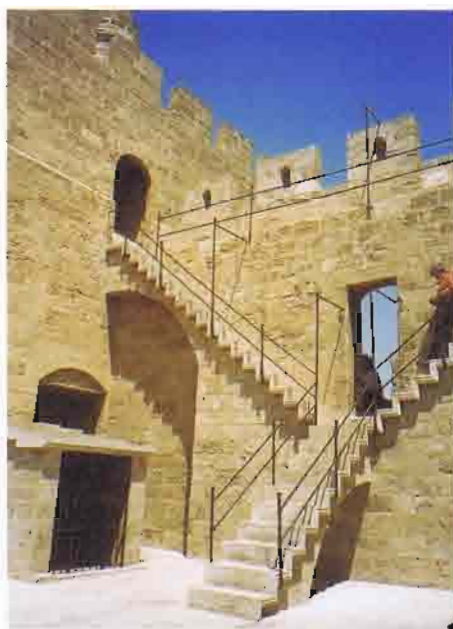
41. Parte de la escalera de ascenso a las terrazas superiores

En la parte superior del cuerpo central, la intervención más importante fue sin duda la reconstrucción de las escaleras de subida a las terrazas (foto 41), realizadas seguramente antes de 1920, fecha en que aparecen las primeras fotografías de esta parte del edificio. Junto a la refacción de las escaleras, se reconstruyeron los cuerpos de salida de las escaleras que desde las naves laterales ascienden a la terraza central, así como el antepecho de la terraza central. Estas intervenciones representan sin duda la consecuencia de la remoción, realizada a principios del siglo veinte, del cuerpo añadido durante el periodo de la cárcel que cubría completamente la terraza central.

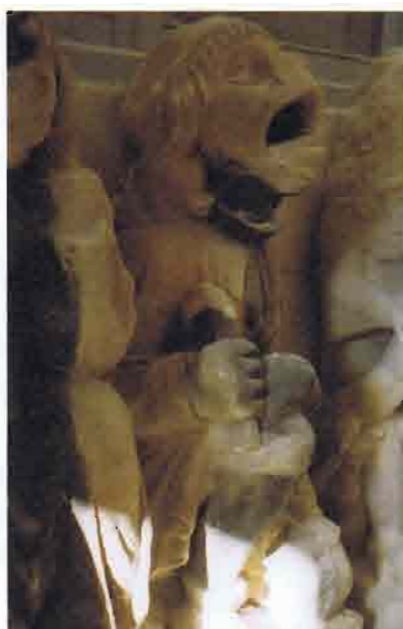
43. Gárgola desmontada de la restauración del siglo XIX. Sustituida por E. Rieta

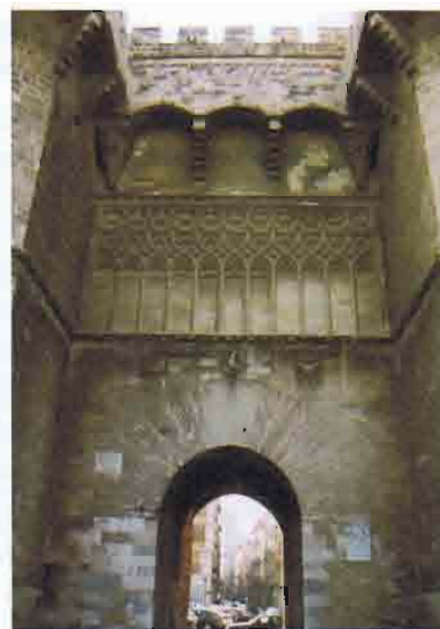
44. El cuerpo central con la tracería

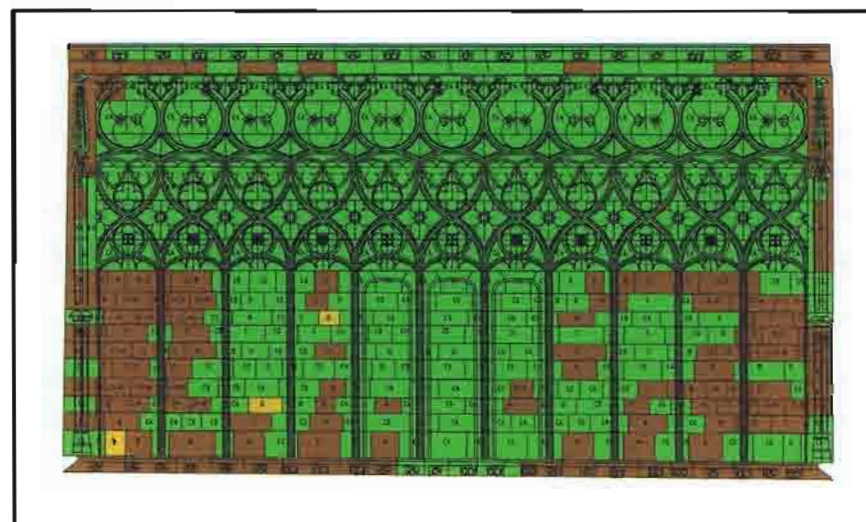
- periodo 1 (finales del siglo XVI)
- periodo 1, con intervenciones del periodo 3
- periodo 1, con intervenciones del periodo 4
- periodo 2, (Siglos XV-XVII)
- periodo 3 (finales del S. XIX principios del S.XX)
- periodo 3 con intervenciones del periodo 4
- periodo 4, fase 1 (siglo XX)
- periodo 4, fase 2

47. Plano de hipótesis constructivas de la tracería

Sin duda, se puede afirmar que la gran mayoría, tanto de la arquería ciega como de tracería superior, fueron sustituidas durante la restauración del siglo XIX. La comparación entre la situación actual y la representada en la fotografía de 1870, nos confirma que la reconstrucción y sustitución de las piezas decorativas se realizó según el modelo gótico existente antes de la restauración.

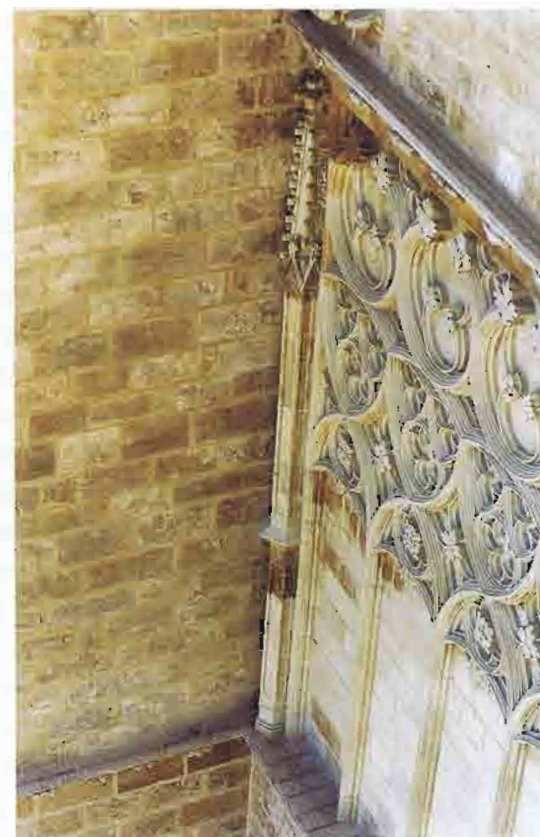
50. Pináculo lateral de la tracería

En los extremos del paño de la tracería se erigen dos pináculos decorados con una serie de motivos vegetales estilizados. Estos dos elementos sufrieron una serie de importantes intervenciones de sustitución (foto 50). A diferencia de la tracería, se trató de intervenciones de sustitución puntual de las partes que debían aparecer degradadas de manera inaceptable a los ojos de los restauradores. Por ello, se sustituyeron algunos elementos vegetales con una precisa técnica de cajeado, reproducción fiel de las piezas e inserción del injerto, (foto 51) o se sustituyeron sillares enteros del fuste.

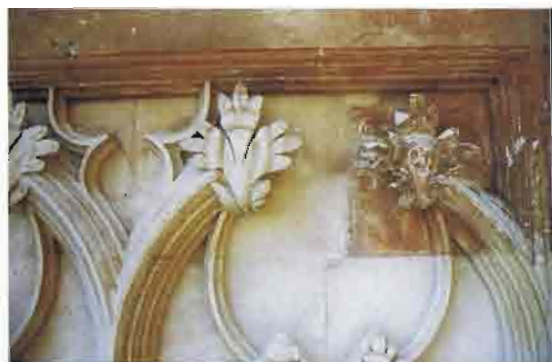
48. Pieza original de la tracería que conserva su color rojo

De la tracería decorativa gótica original se conservan sólo dos piezas en los extremos de la parte superior, de toba calcárea recubierta por un estrato de color rojo (foto 48), lo que permite pensar que toda la tracería estuvo cubierta en su día con un estrato rojo, que casi con certeza se puede afirmar que se tratara de su coloración gótica original.

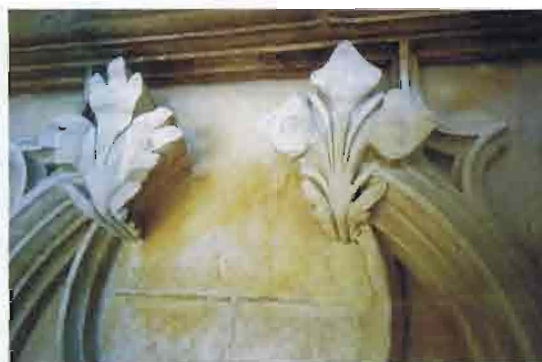
49. Piezas sustituidas de la tracería

El resto de la tracería fue sustituido a finales del siglo XIX por piezas de piedra caliza dendrítica (o arenosa) trabajadas posiblemente sobre los calcos de las originales (foto 49). La piedra resulta actualmente alisada posiblemente por la erosión sufrida en el tiempo. Estas piezas presentan trazas de una coloración superficial de tonos pardos seguramente aplicada por el escultor Aixa en un intento de atenuar la diferencia de color entre la piedra original rojiza y la piedra de reposición blanquecina. El color anaranjado se podría explicar con el intento de homogeneizarse con el color que la piedra original presentaba en aquel momento, eventualmente oscurecido por la suciedad.

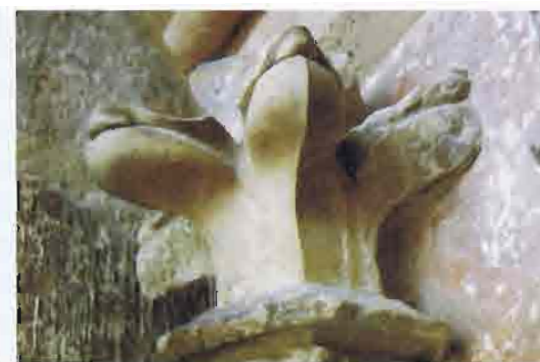
51. Injerto en un elemento decorativo del pináculo

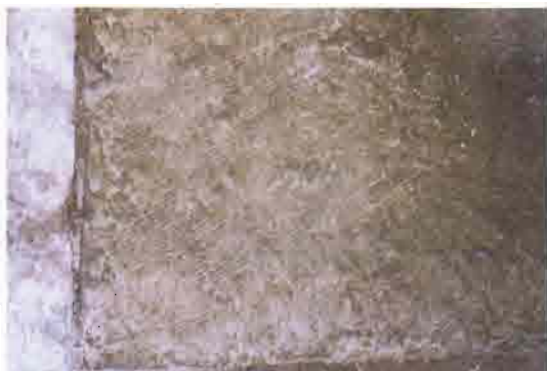
52. Labra superficial de Aixa con la fecha de 1901

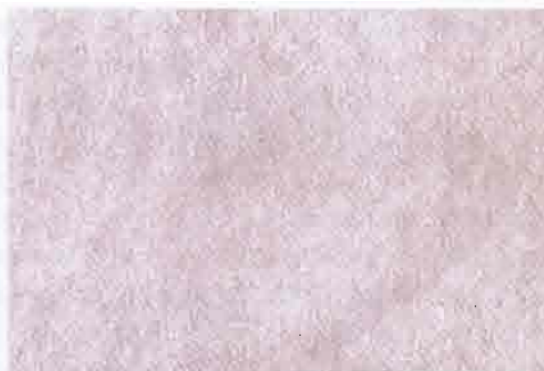
53. Piedra tipo C5

En primer lugar la fotografía de 1870 nos muestra cómo la parte central de la arquería ciega fue completamente destruida por la abertura de un gran hueco de ventana. La restauración del siglo XIX cegó ese hueco y actualmente en este lugar se encuentra una serie de sillares de piedra dendrítica con una labra cruzada oblicua realizada con gradina que, por tanto, se pueden datar con certeza a esta intervención. Existe además una interesante coincidencia entre este tipo de labra superficial y la labra que presenta el escudo que el mismo Aixa colocó en 1901, fecha recogida en la inscripción de la piedra, en la parte central de la fachada justo sobre la entrada principal (foto 52). La piedra dendrítica con labra cruzada oblicua utilizada por el tapiado del vano se identificó definitivamente con una piedra de reposición que se llamó C5 en el esquema general (foto 53).

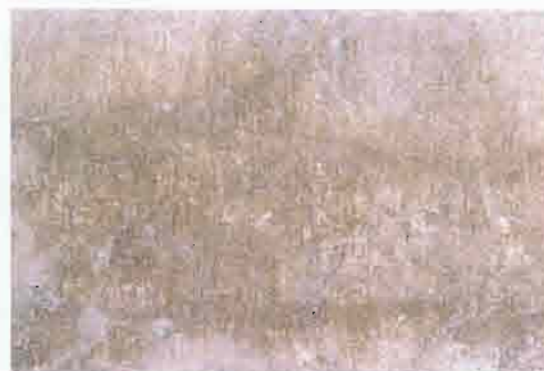
54. Piedra tipo A

En segundo lugar, se identificaron algunos sillares realizados con toba calcárea, con labra superficial realizada con azuela y que presentan una coloración rojiza; en el esquema general se identificaron con la letra A (foto 54). Estos sillares son parangonables en todas sus características con los sillares que componen la gran mayoría de los paños de la fachada norte de las torres y, por ello, se pueden remitir a la etapa de construcción de las torres. Estos sillares se encuentran, sobre todo, en los dos extremos laterales de la arquería ciega y en su parte inferior. Eventualmente, presentan marcas de cantería.

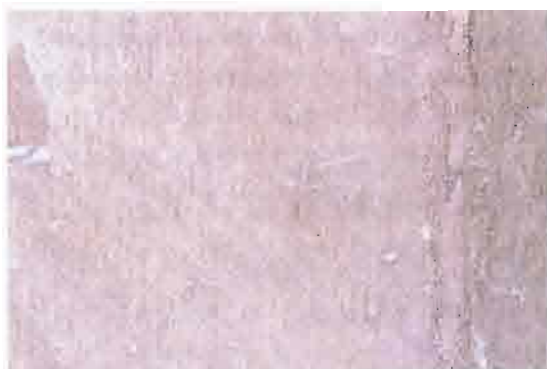
55. Piedra tipo C1

Un segundo tipo de sillares que se pudo remontar a la etapa de la construcción original de las torres, identificados con la sigla C1, está formado por piedra dendrítica, no presenta una labra superficial clara -posiblemente por el proceso de erosión- y presenta marcas de cantero (foto 55). Aunque se hayan incluido en el grupo C, ya que están formados por la piedra dendrítica que caracteriza las intervenciones de finales del siglo XIX, la presencia de marcas de cantero excluye casi seguramente la posibilidad que estos sillares sean de reposición y se considera más certera la hipótesis de que pueda tratarse de sillares originales correspondientes a la fase de construcción del monumento.

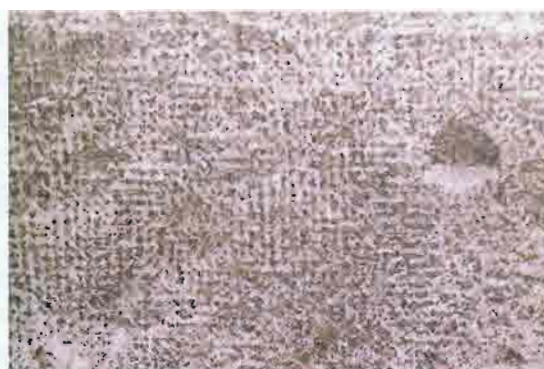
56. Piedra tipo B

Un tercer grupo de sillares, a decir verdad, muy exiguo ya que se encontraron sólo cuatro, se ha identificado con la letra B y corresponde a sillares de toba calcárea con un tratamiento superficial a bujarda (foto 56). Diferentes son las posibles hipótesis en este caso: como primera hipótesis se podría tratar de sillares de recuperación reutilizados durante la restauración de finales del siglo XIX; como segunda hipótesis se podría tratar de sillares originales que han sufrido un tratamiento de limpieza con bujarda durante esta misma restauración. La segunda hipótesis podría estar avalada por la comparación con la fotografía de 1870, donde dichos sillares aparecen de las mismas dimensiones pero de color oscuro, posiblemente por un proceso de deterioro que podría haber llevado a un tratamiento de limpieza de los mismos mediante el uso de bujarda.

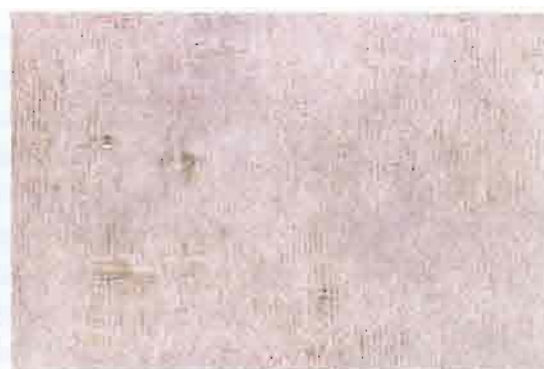
57. Piedra tipo C2

De hecho, el resto de sillares se ha identificado con la genérica categoría C (de piedra dendrítica) con diferentes siglas dependiendo del tipo de labra superficial que los caracteriza. Por una parte, C2, con labra cruzada vertical realizada con gradina (foto 57), y C3, con labra oblicua realizada con gradina (foto 58), que posiblemente representan simplemente dos variantes del ya comentado tipo C5 (labra cruzada oblicua realizada con gradina) y que, por tanto, serían adscribibles a las intervenciones realizadas a finales del XIX. Por otra parte, C4 sin aparente labra superficial o superficie alisada, característica esta que abunda en las piedras labradas de la tracería, tratadas como piezas escultóricas, y que, en algunos casos, se encuentra en los sillares de la arquería (foto 59). En consecuencia, dado su parentesco con las piedras labradas de la tracería, resulta verosímil su relación con las intervenciones del siglo XIX.

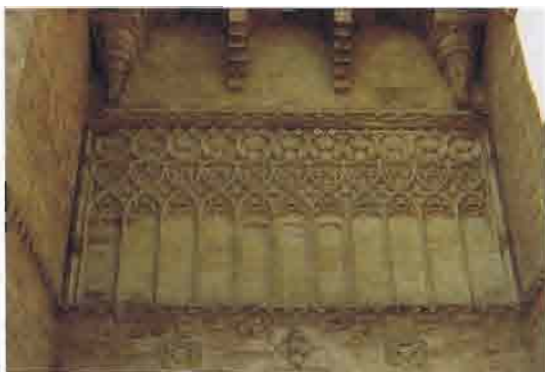
60. La tracería después de la restauración

La limpieza de la tracería, realizada durante la última intervención, ha creado la posibilidad de apreciar la diferencia entre las partes originales y las partes sustituidas del paño central de la portada y, de modo especial, se pueden apreciar los elementos decorativos originales que presentan una fuerte coloración rojiza en contraposición a los elementos sustituidos más blanquecinos (foto 60).

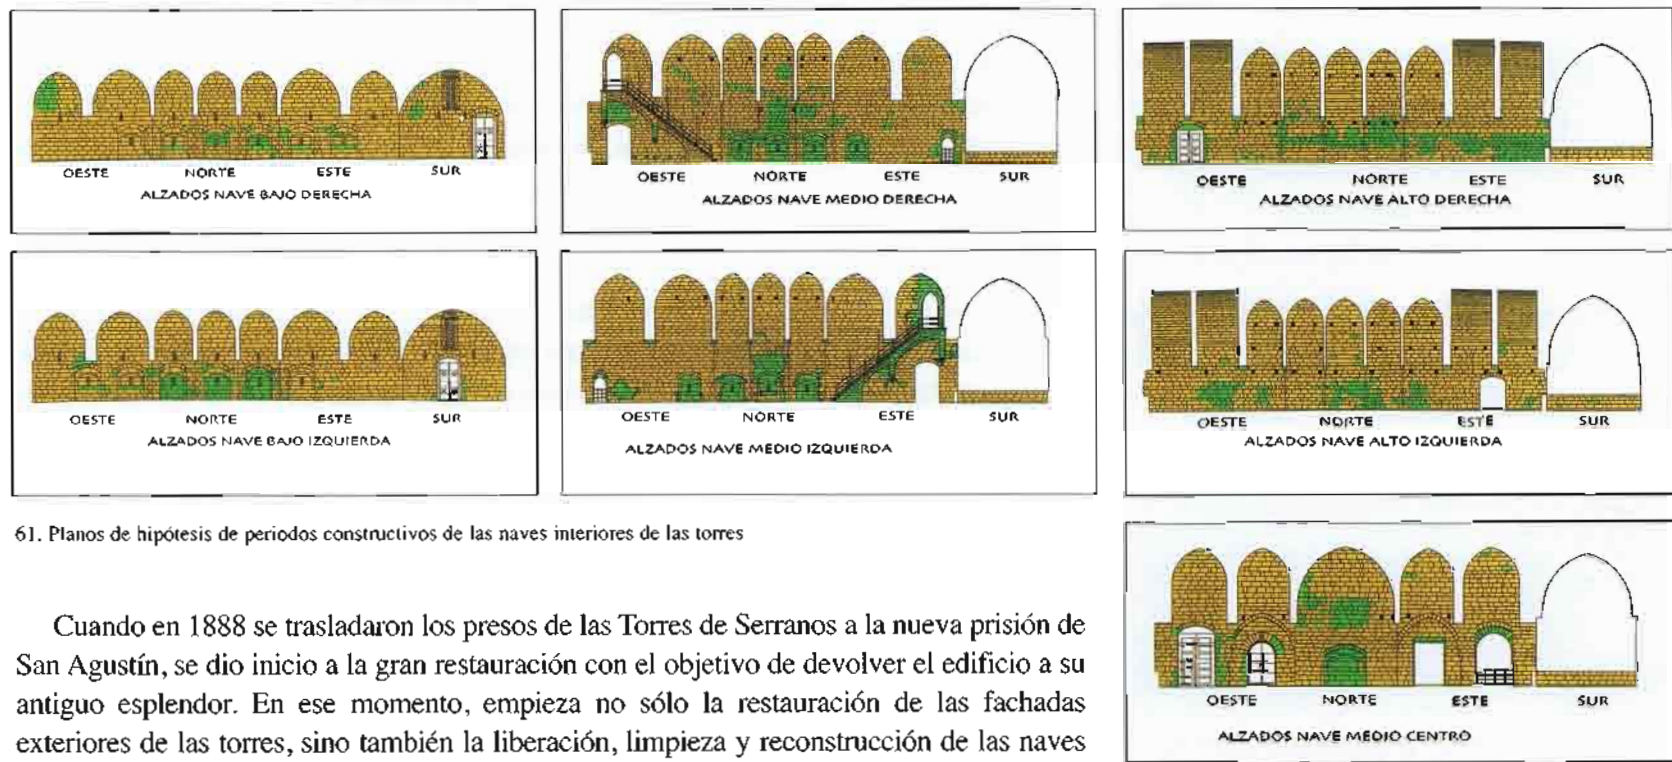
61. Planos de hipótesis de periodos constructivos de las naves interiores de las torres

- periodo 1 (finales del siglo XVI)
- periodo 1, con intervenciones del periodo 3
- periodo 1, con intervenciones del periodo 4
- periodo 2, (Siglos XV-XVII)
- periodo 3 (finales del S. XIX principios del S.XX)
- periodo 3 con intervenciones del periodo 4
- periodo 4, fase 1 (siglo XX)
- periodo 4, fase 2
- posible nivel de forjado

Cuando en 1888 se trasladaron los presos de las Torres de Serranos a la nueva prisión de San Agustín, se dio inicio a la gran restauración con el objetivo de devolver el edificio a su antiguo esplendor. En ese momento, empieza no sólo la restauración de las fachadas exteriores de las torres, sino también la liberación, limpieza y reconstrucción de las naves interiores (foto 61).

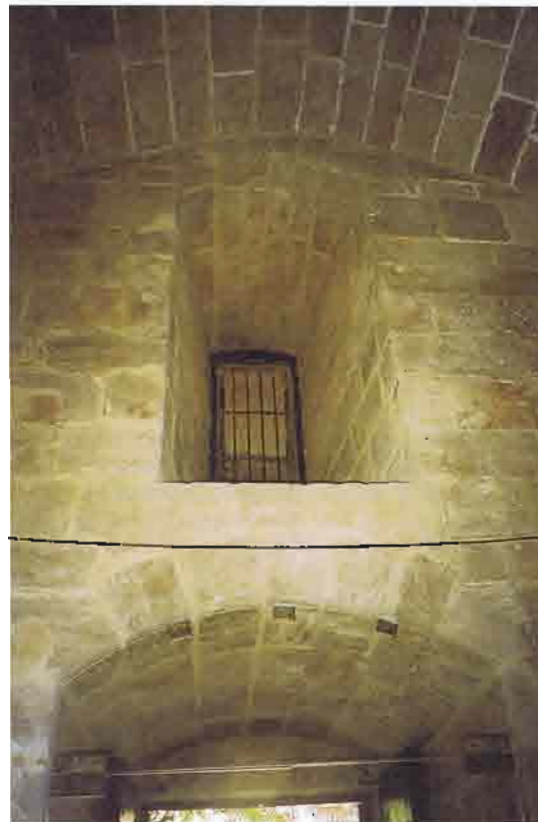
63. Ventana y puerta de la nave izquierda de planta baja

Así en las dos naves ubicadas en los dos cuerpos laterales en planta baja, se reconstruyeron completamente o parcialmente las saeteras y los nichos correspondientes. En la nave de la torre de levante se reconstruyeron en gran parte los dos nichos centrales y todas las saeteras, menos las dos que se abren el lado este que, como hemos visto, se conservan todavía originales. Mientras en la nave de la torre de poniente, se han reconstruido completamente los tres nichos y las correspondientes saeteras del lado norte y sólo parcialmente los otros tres nichos. Hay que destacar cómo las dos puertas que comunican las naves con el exterior, que fueron completamente reconstruidas en su despiece exterior durante la restauración de principios del siglo veinte, se han conservado casi completamente en el interior en su materialidad original. Lo mismo podemos afirmar de las dos ventanas que se abren sobre las puertas (foto 63).

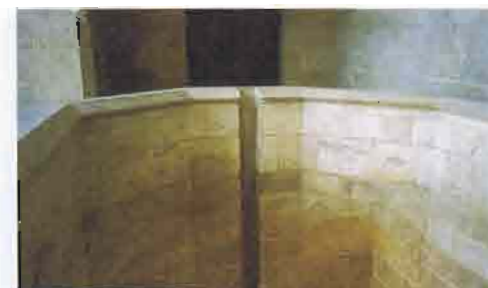
64. Reconstrucción del antepecho en la nave central del primer nivel

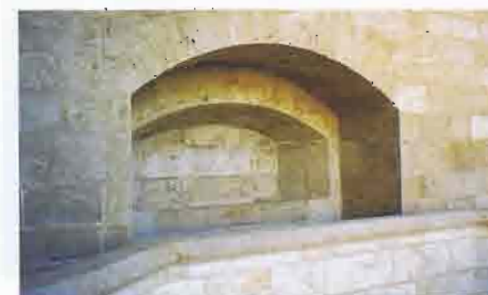
65. Hornacina reconstruida de la nave central del primer nivel

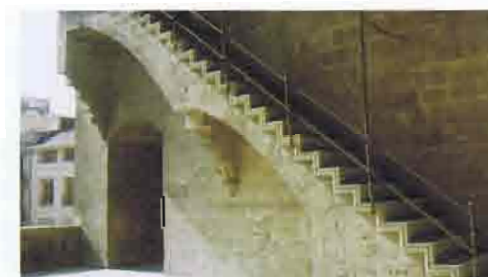
66. Escalera que comunica la nave derecha del primer nivel con la terraza central

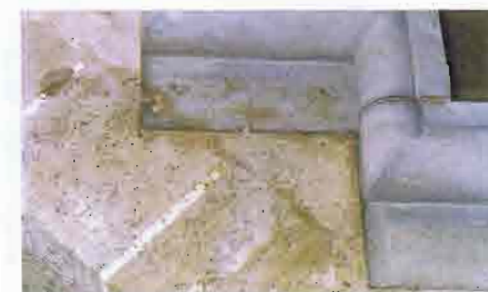
67. Escalones repuestos

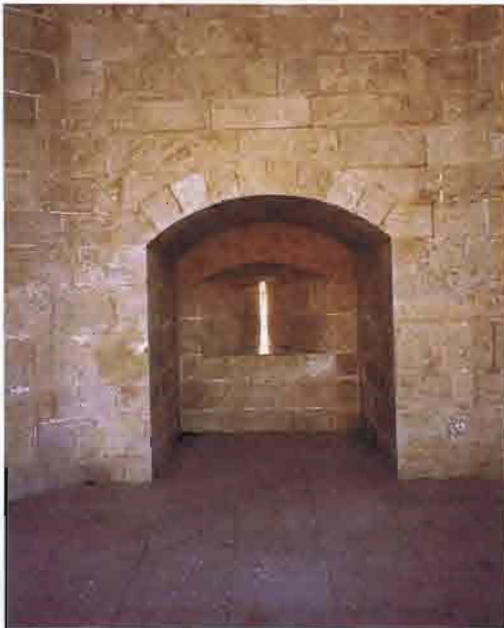
68. Reconstrucción de un nicho y tapiado de la antigua ventana superior

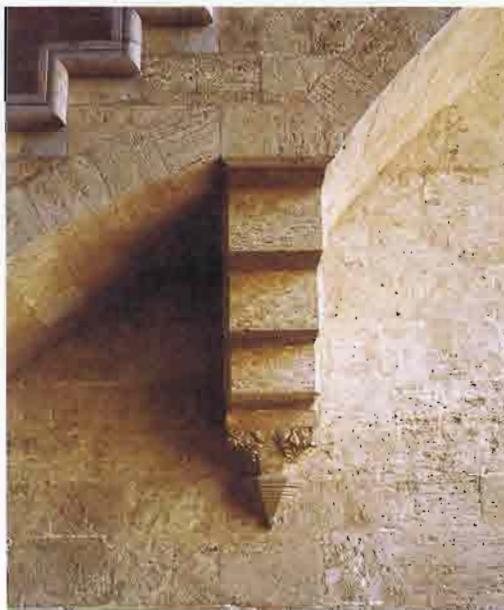
69. Apoyo reconstruido de la escalera de la nave izquierda del primer nivel

Sin embargo, la intervención más importante realizada en esta nave fue la reconstrucción de la escalera que conectaba este espacio con la terraza superior. Tomando como modelo la escalera de la nave simétrica se reconstruyó completamente toda la estructura, los apoyos (foto 69), los escalones y la puerta superior entre la nave y el último tramo de escalera hacia la terraza.
